FICHE DE SYNTHÈSE

CELLULE HYDRO-SEDIMENTAIRE 10

(du port du Barcarès à Port Leucate)

ANNEE 7 : 2019 / 2020

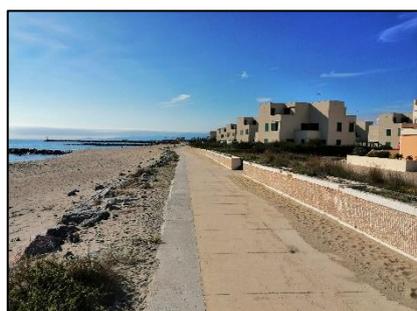
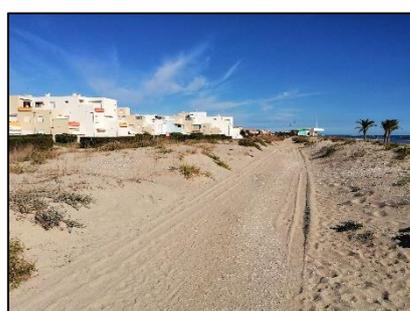
Au Sud, le baladoir constitue un point dur dans le profil transversal de la plage (ci-dessous à gauche). Il se prolonge par un cheminement directement en crête de dune fragilisant l'ensemble du cordon (ci-dessous à droite).

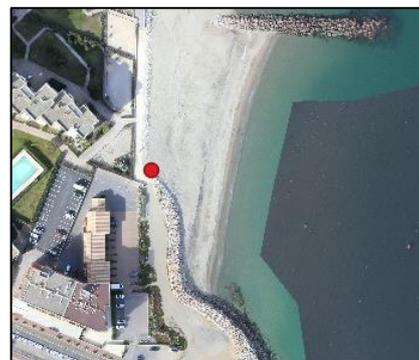
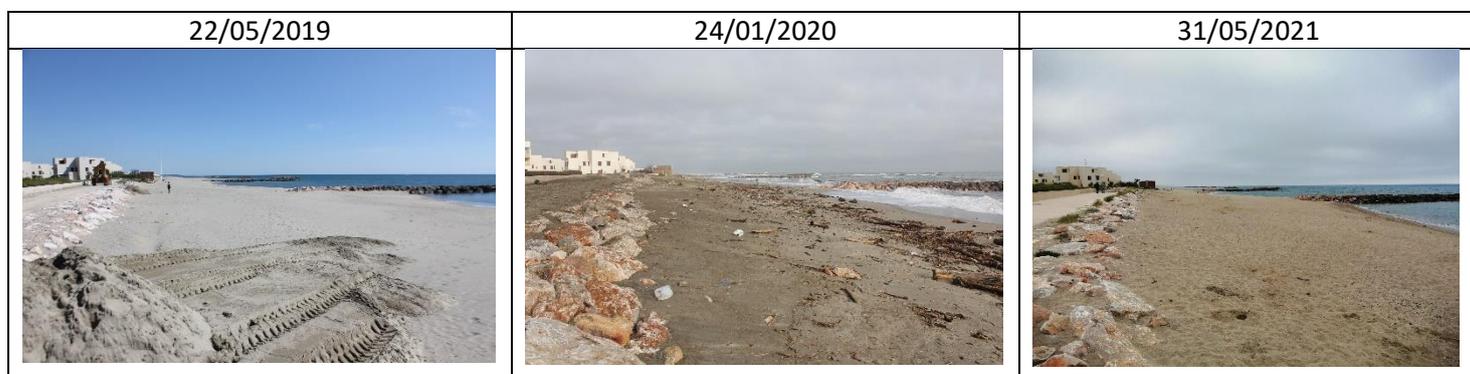
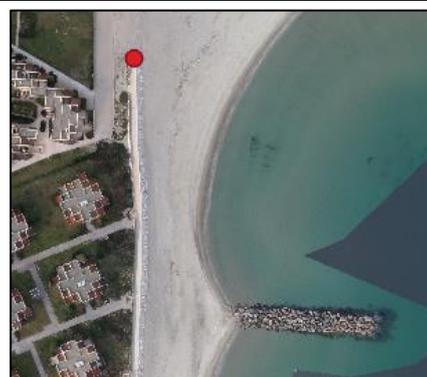
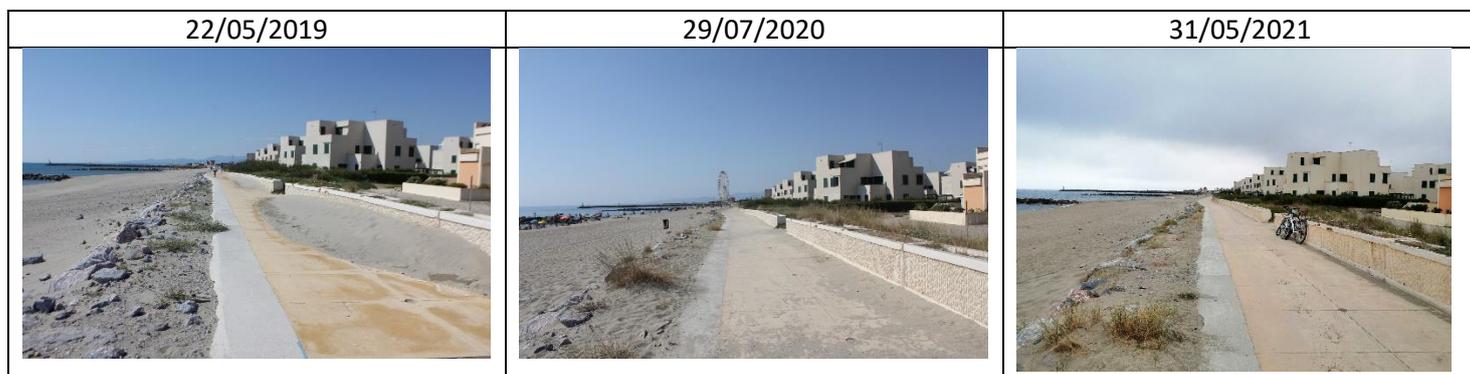
Les Miramars, au nord immédiat du Port, équipé d'épis et brise-lames anciens (1994), la plage est étroite et la dune est relique voire inexistante. Les enrochements de la jetée ou du baladoir sont régulièrement remaniés après les coups de mer et les tempêtes.

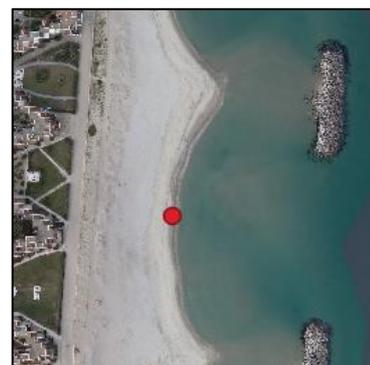
22/05/2019	29/07/2020	30/10/2020
Vers le Sud			
Vers le Nord

Entre les deux premiers brise-lames ont note des variations liées à la formation et à la disparition des tombolos derrière les brise-lames.

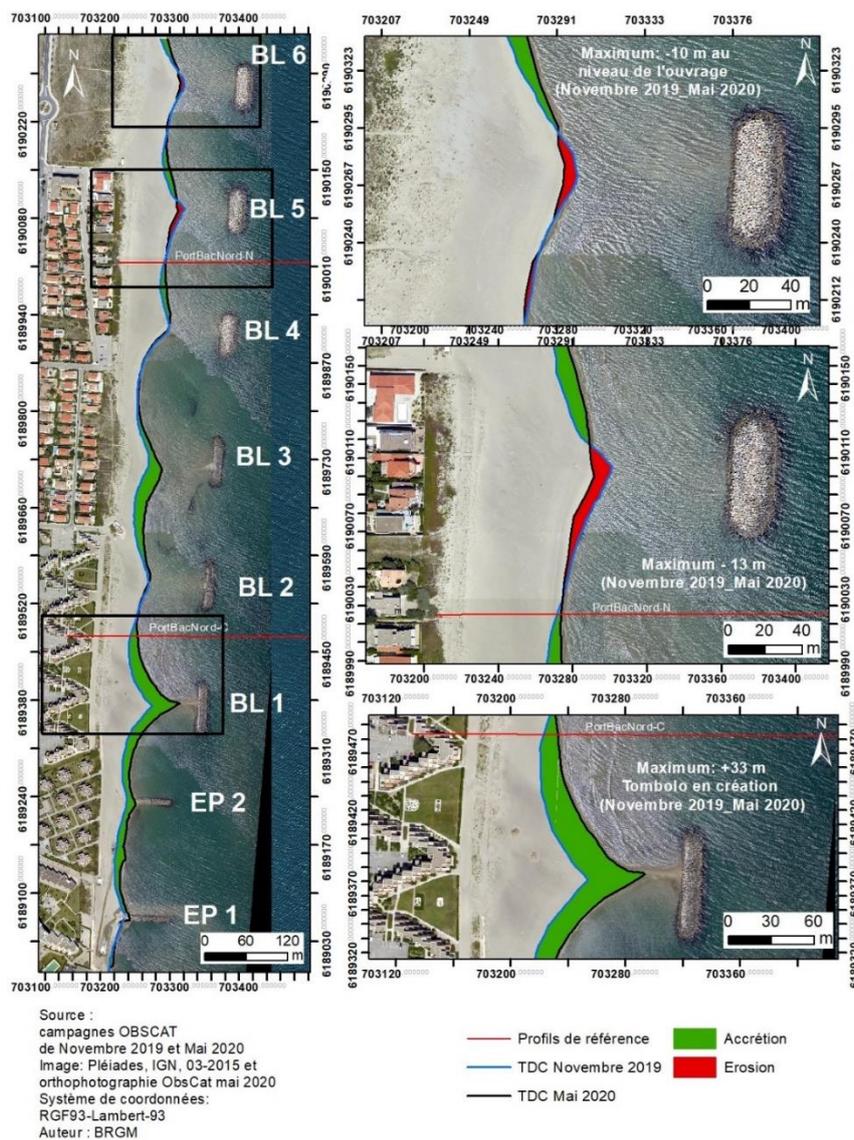
Ces données sont complétées par l'exploitation des images de la webcam permettant de réaliser un suivi haute fréquence de la position du trait de côte. Il a été choisi ici de présenter ces variations entre juin 2019 et décembre 2020.

Globalement, que ce soit au niveau des épis, des tombolos ou au niveau des baies entre ouvrages, les évolutions ont été plus fortes durant cette dernière période qu'au cours de la saison précédente (juillet 2018 à juin 2019). On note particulièrement la déstabilisation des tombolos (effacement) et le creusement des baies sur les ouvrages les plus récents (au nord). Cela est dû à la succession de nombreuses tempêtes depuis le printemps 2019 jusqu'à décembre 2020. La résilience de ce secteur est à surveiller *a fortiori* si les rechargements ne sont pas de nouveau réalisés, et si de nouvelles successions de tempêtes venaient à se produire.

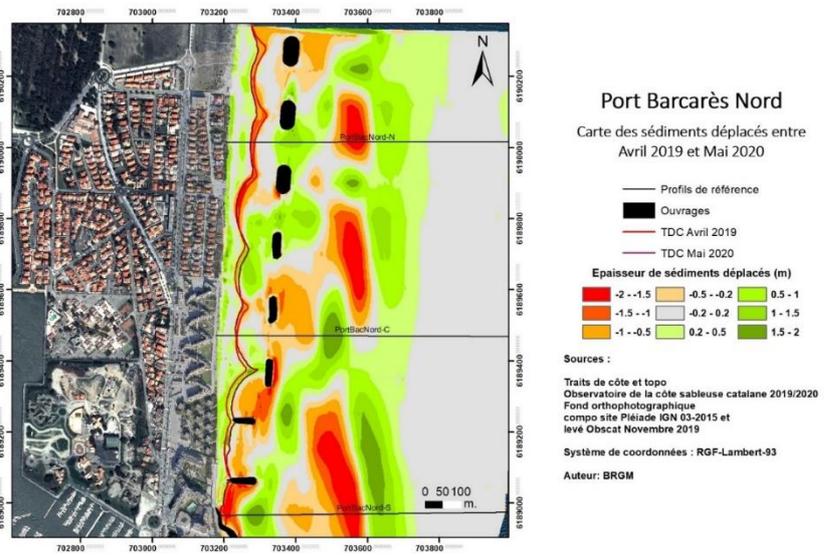
Du point de vue des mouvements sédimentaires, on note un bilan positif pour l'année 2019-2020 (avril à mai). Le rechargement de la plage (partie sud) réalisé entre mars 2020 et juin 2020, à partir des sédiments dragués dans l'avant-port du Barcarès n'a au final que peu bénéficié au secteur, l'été 2020 ayant été érosif.

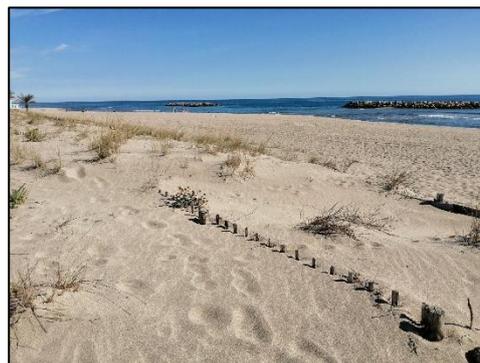
La dune quant à elle, a tendance à se développer notamment au nord. Comme la tempête de février-mars 2018, la tempête Gloria qui a touché le secteur en janvier 2020, a joué un rôle important dans cette accrétion dunaire. De nombreux recouvrements sédimentaires occasionnés par des franchissements de la dune en mars 2018 et par le sable poussé par le vent lors de la tempête Gloria en sont à l'origine. Sur le terrain, cela se traduit par une saturation des ouvrages en ganivelles. Installées en 2015 ces lignes de 1,20 mètres de hauteur sont par endroit invisibles aujourd'hui (cf photo ci contre).

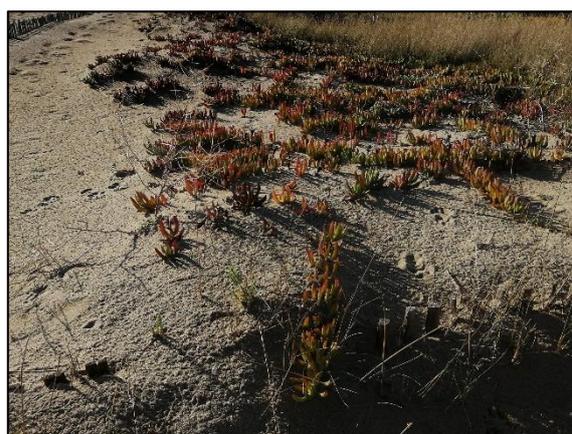
Sur ce transect les casiers les plus proches de la plage sont fortement soumis à l'accumulation de sable, l'ouvrage de restauration est efficace et favorise le piégeage sableux. On note d'ailleurs la présence de chiendent sur tous les casiers. Toutefois, cette dune vive est peu végétalisée. De plus, elle est largement occupée par des espèces invasives, cela concerne 3 casiers sur 6. Il s'agit des casiers les plus en arrière occupés par de la Griffes de sorcière en raison de la proximité immédiate de jardins privés.

L'état de conservation biologique de ce transect est ainsi qualifié de dégradé.

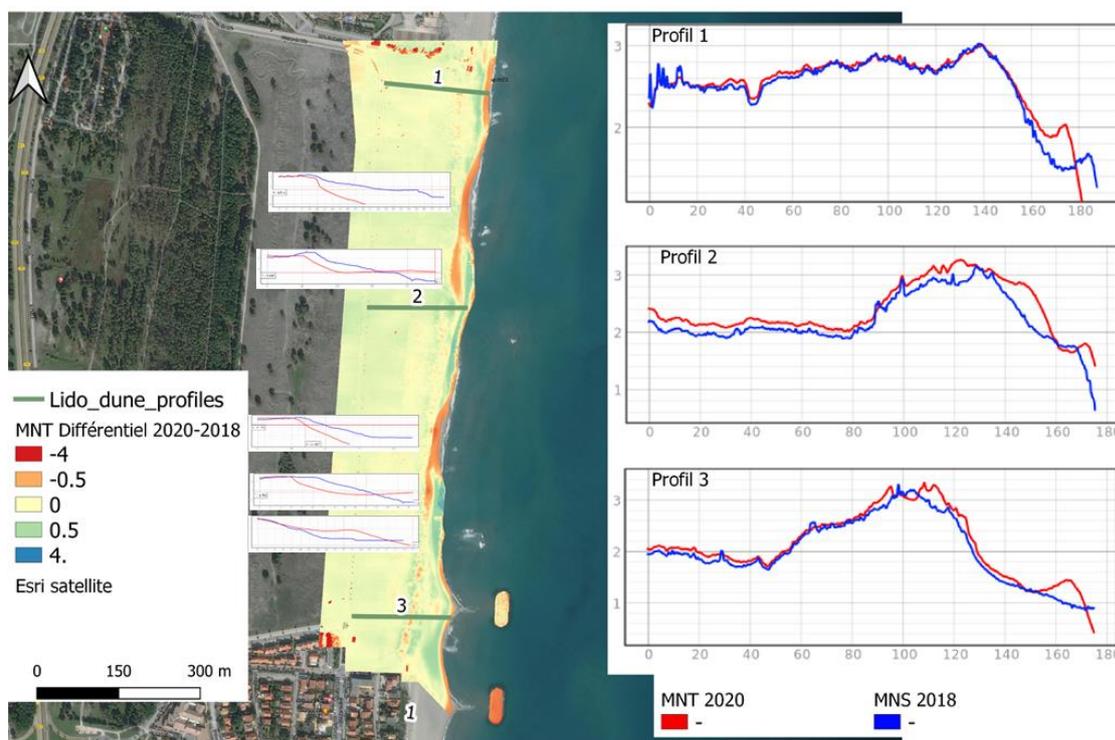
Le comparatif altimétrique du cordon dunaire du Mas de l'Isle entre le 2016 et le 2018 montre un cordon stable sur son ensemble. La modification la plus marquante concerne la partie Sud : le pied de dune dans ce secteur a en effet reculé de plus de 15 mètres en 2 ans. La plage a enregistré un abaissement d'environ 1 m. On note également des alternances de zones où se forment une berme et d'autres où le front dunaire recule. Cela s'explique par la dynamique des sinuosités de plage telle qu'on la connaît notamment plus au nord au niveau du secteur du Lydia. Le comparatif 28/09/2018-29/09/2020, confirme la stabilité de la dune fixée. L'érosion active depuis 2016 en aval dérive du dernier brise-lames, s'est atténuée dans sa partie sud, avec la formation d'une berme. Elle s'est accentuée en allant vers le nord, le front dunaire ayant encore reculé par rapport à 2018.

Cette érosion récente du cordon dunaire dans ce secteur est très vraisemblablement consécutive à un déficit sédimentaire. En effet, ce tronçon est localisé en aval dérive du système de défense de la plage nord de Port Barcarès. Il a pu pendant un certain temps, après les travaux de construction en 2014 des brise-lames nord, bénéficier des rechargements en sable réalisés durant cette opération et de ceux réalisés régulièrement depuis, en 2015, 2016 et 2017. Aujourd'hui, les apports ne sont plus suffisants pour combler le blocage du transit par les aménagements de protection. Cette érosion en soi n'est pas problématique à court terme compte tenu de la largeur du cordon dunaire et de l'absence d'enjeu, hormis la route située 200 m en arrière. Elle est toutefois à surveiller à long terme car une progression de l'érosion pourrait créer un point faiblesse par lequel des submersions pourraient se propager lors des fortes tempêtes.

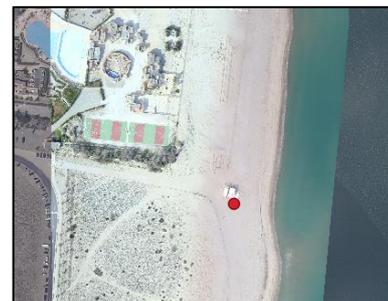
22/05/2019	29/07/2020	31/05/2021

Le point photo situé au nord du secteur du Mas de l'Isle, plus stable, nous montre une plage qui reste large mais on observe des sinuosités du trait de côte un peu plus au Sud.

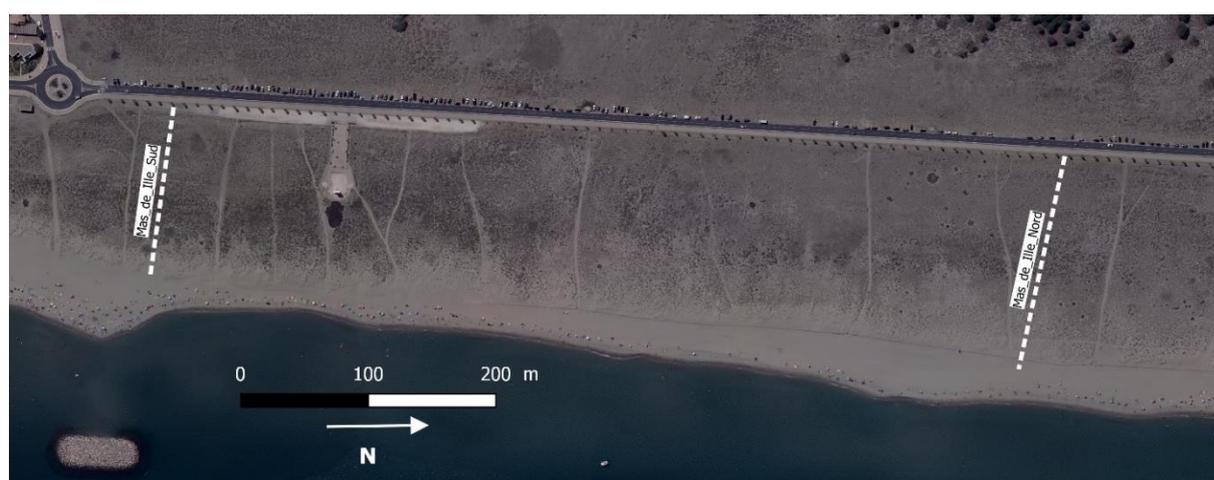
Effectivement, en comparant les positions de trait de côte entre 2015 (photographies aériennes), 2018 (photographies aériennes) et 2020 (levé LIDAR); on observe, au sud, un recul au niveau du dernier tombolo (15 mètres en 2 ans) mais surtout, au nord, un recul au niveau du transect de végétation (22 mètres en 2 ans).

D'un point de vue biologique, le transect nord a perdu 2 casiers soit 10 mètres en dune embryonnaire depuis le début de ce suivi en 2014.

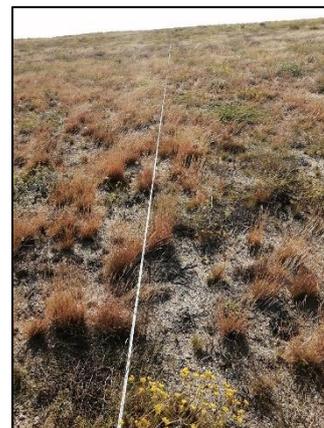
Le taux moyen de recouvrement se situe entre 40 et 65 % ; on observe une diminution du recouvrement végétal sur le transect Sud alors qu'il reste stable sur le transect Nord avec 50% en 2021.

Ce sont les intrusions sableuses liées aux tempêtes sur les casiers les plus proches de la plage qui contribuent à réduire ce taux (cf photo ci-contre). Au regard de la largeur globale du cordon (150 mètres environ) ce phénomène ne remet pas en cause son équilibre morphologique et biologique mais cela reste à surveiller.

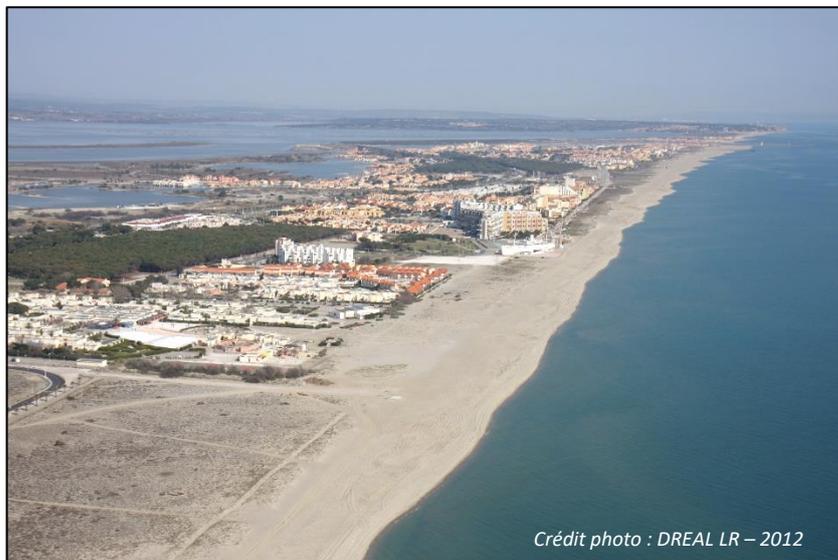
Depuis 2013, le trait de côte alterne entre avancées et reculs autour d'une position d'équilibre. Il forme des festons qui se succèdent le long du littoral. Cette géométrie est liée à la présence et à la morphologie des barres sableuses sous-marines. Elles sont discontinues et migrent vers le nord constituant des protections naturelles pour la plage aérienne face aux houles.

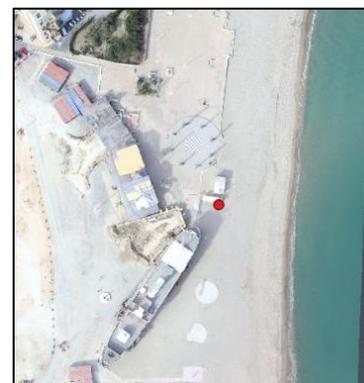
22/05/2019	10/06/2020	10/11/2020
Vers le Sud			
Vers le Nord

Les photos prises sur le terrain près du paquebot révèlent elles aussi ces évolutions (ci-dessous).

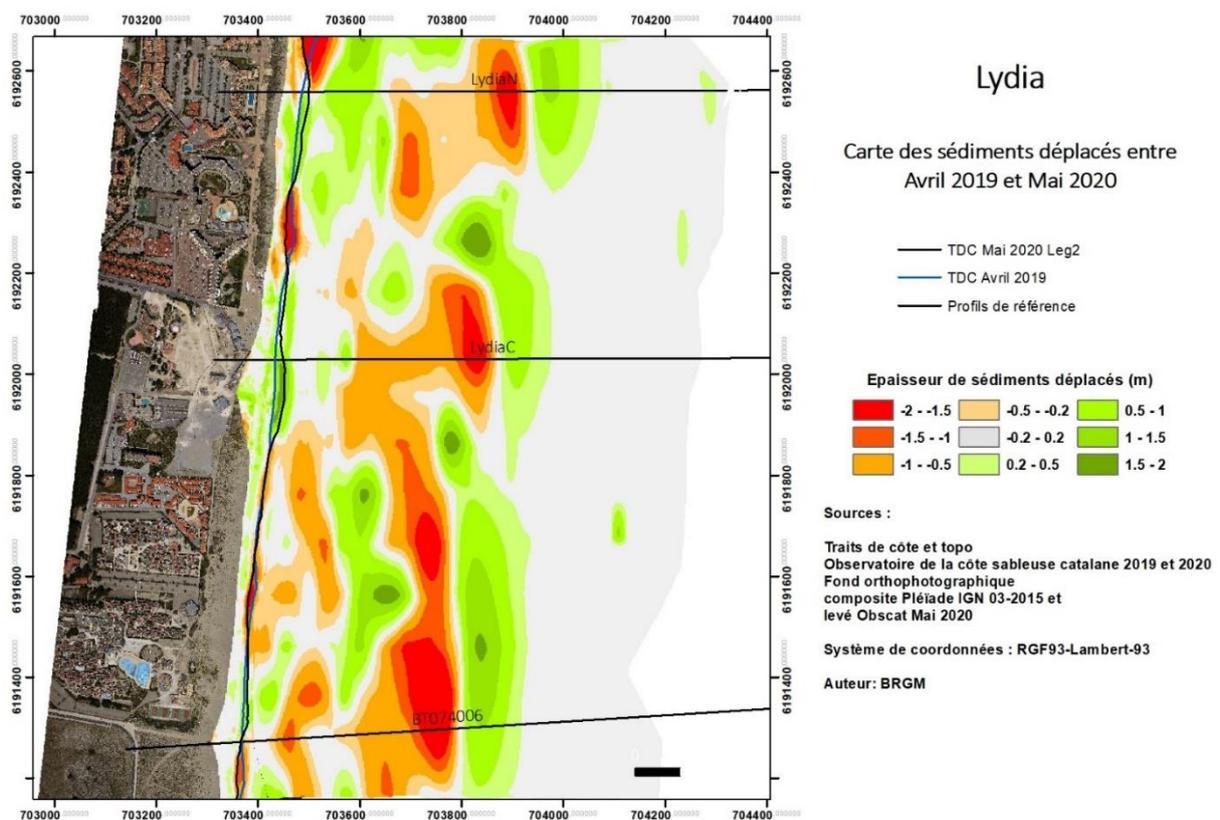
Entre le printemps 2019 et le printemps 2020, les déplacements sédimentaires sont de forte ampleur sur la partie immergée de la plage sur cette période annuelle, tant au niveau des barres internes que de la barre externe. On note une érosion concentrée actuellement au droit de la résidence Soleil Levant II, secteur ou la plage est vulnérable du fait de sa plus faible largeur. Ces changements sont le reflet des effets morpho-dynamiques des nombreuses tempêtes ayant touché la côte catalane entre avril 2019 et mai 2020 (9 en incluant le tempête du 19 au 24 avril 2019).

Durant l'été 2020, les déplacements sont de faible amplitude mais concernent de larges surfaces en mer. Le bilan global est assez nettement positif.

Sur cette période, les bilans plage émergée et plage immergée enregistrent une évolution inverse : érosion modérée de la plage émergée / accrétion de la partie immergée.

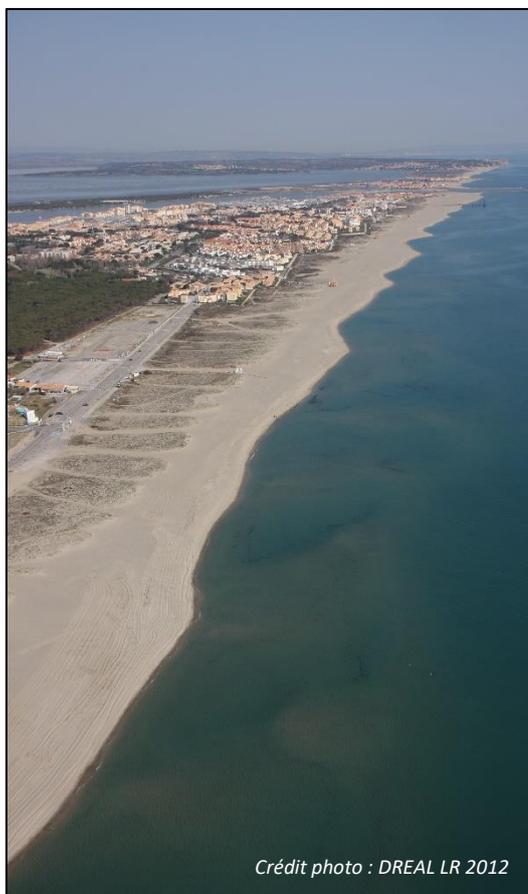
Crédit photo : DREAL LR 2012

La largeur de plage est variable en raison des sinuosités du trait de côte et un cordon dunaire est constitué. Cependant il n'est pas ou peu mis en défens alors qu'il présente un fort potentiel : largeur jusqu'à 100 mètres (sud du secteur) et présence d'espèces dunaires (photo ci-dessous). Cet écosystème est aujourd'hui colonisé par des espèces invasives comme la Griffes de Sorcière (photo ci-dessous à droite). Il est aussi sujet aux cheminements sauvages, qui ont favorisé l'apparition anarchique de nombreux accès trans-dunaires, qui peuvent constituer autant de points de pénétration de la mer lors des tempêtes (points bas) et favoriser des submersions marines.

A Port-Leucate le suivi qualitatif fait ressortir un fort potentiel de plusieurs portions de cordon dunaire, qui pourraient permettre le développement de la biodiversité tout en fixant le sable pour amortir les submersions marines. Ce constat a fait émerger un projet de travaux de restauration dunaire par la commune et les financements ont été accordés par l'Etat et la Région Occitanie (appel à projet national « solutions fondées sur la nature »).

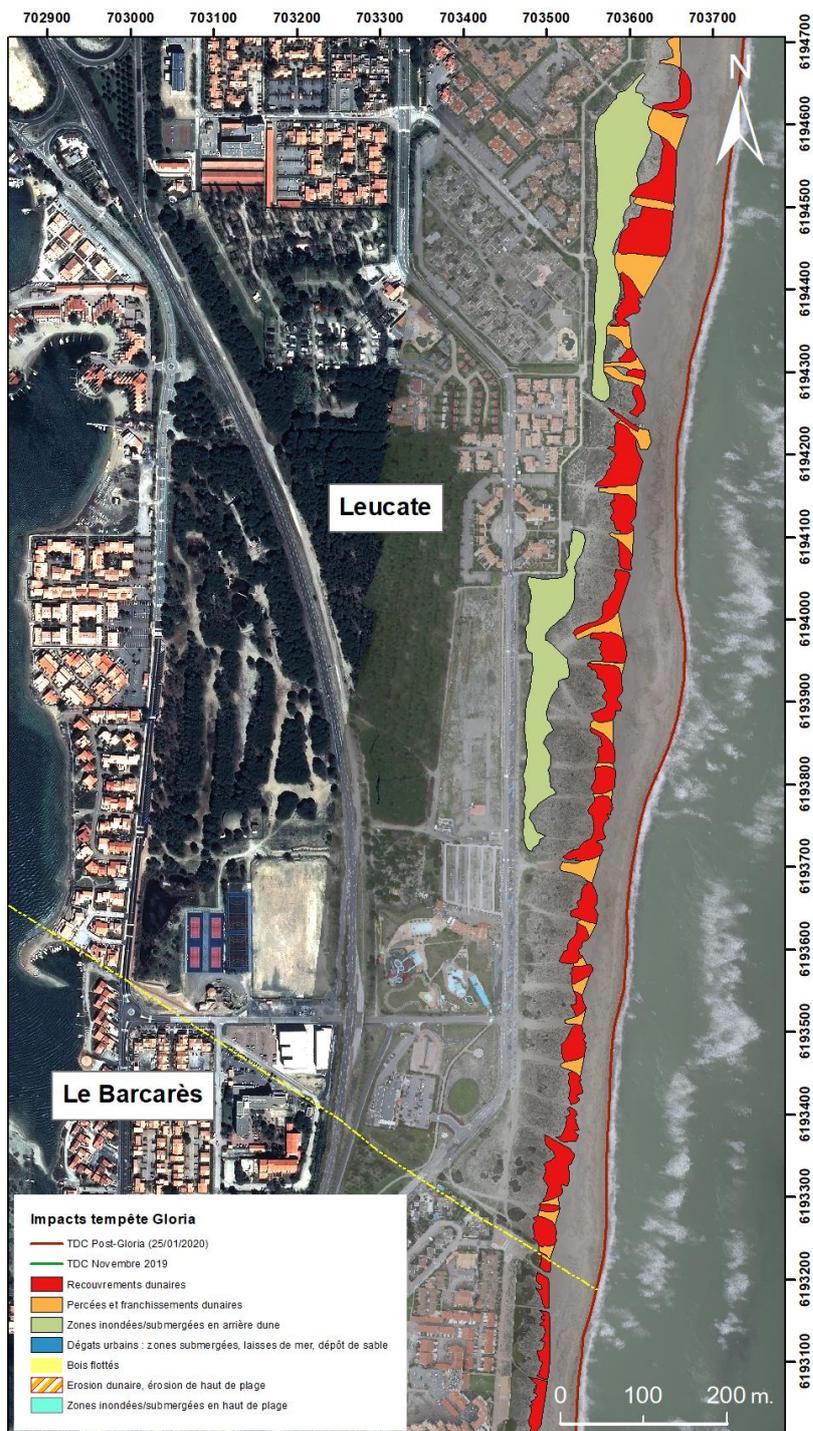
En effet, la cartographie réalisée à partir du vol LIDAR post Gloria du 25/01/2020 met en évidence les points de passage sur le cordon dunaire et les submersions qui en découlent. Sur une zone de 1 500 m vers le nord depuis la limite avec la commune de Le Barcarès, le cordon dunaire présente de nombreux franchissements avec submersion associée de l'arrière-dune. Ces franchissements se sont faits par pénétration de la mer via les accès piétons ici très nombreux. Ceci contraste de manière très nette avec la commune du Barcarès, où le cordon dunaire, mis en défens avec gestion des accès, n'a pas ou peu été franchi.

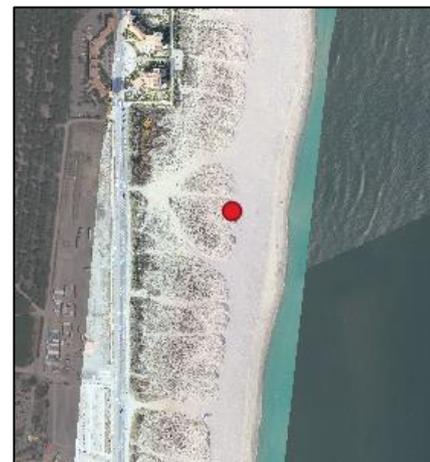
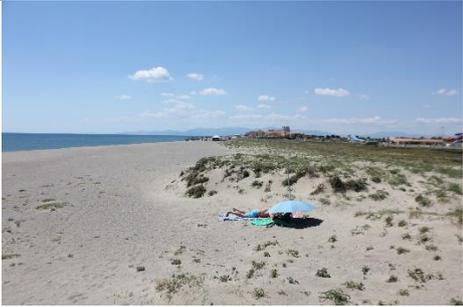
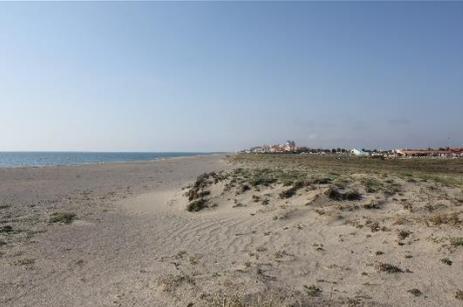
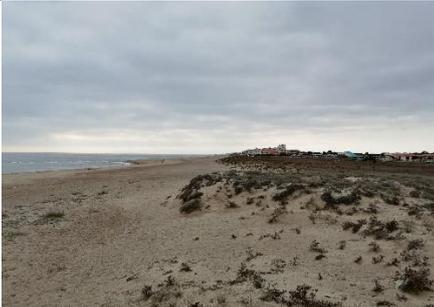
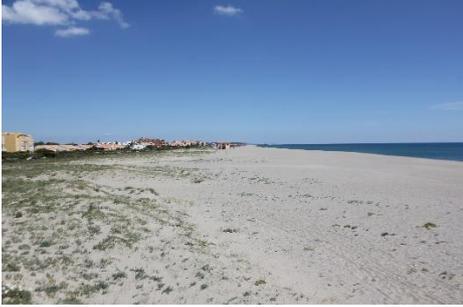
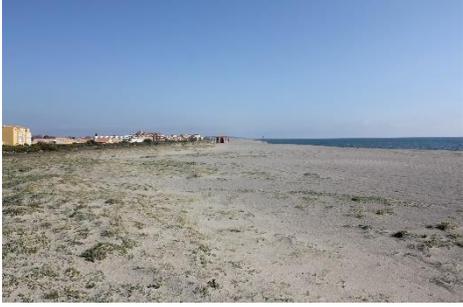
22/05/2019	09/04/2020	12/11/2020
Vers le Sud

D'après les photos prises sur le terrain, le pied de dune tend à rester stable malgré la forte fréquentation du secteur. On observe même une reprise de la végétation en haut de plage. Cela est probablement dû à une pratique de nettoyage de plage plus raisonnée : la cribleuse passe plus loin du pied de dune depuis 2019.

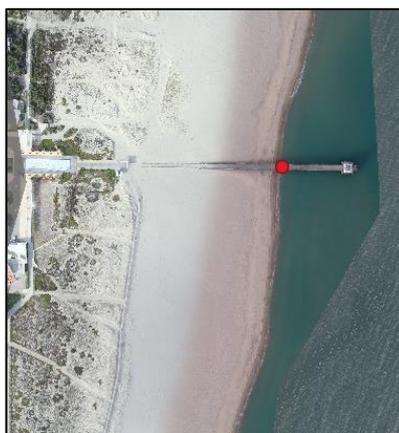
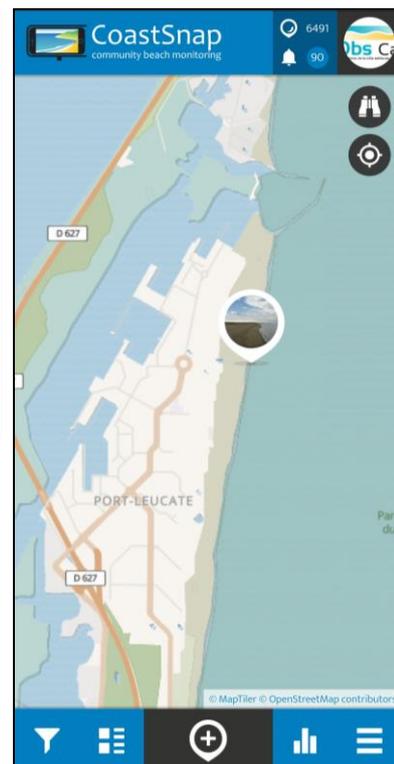
22/05/2019	29/07/2020	12/11/2020
Vers le Sud			
Vers le Nord

Plus au nord le ponton offre un point de vue intéressant sur la dynamique du trait de côte, il a d'ailleurs fait l'objet d'un point photo dédié sur l'application CoastSnap.

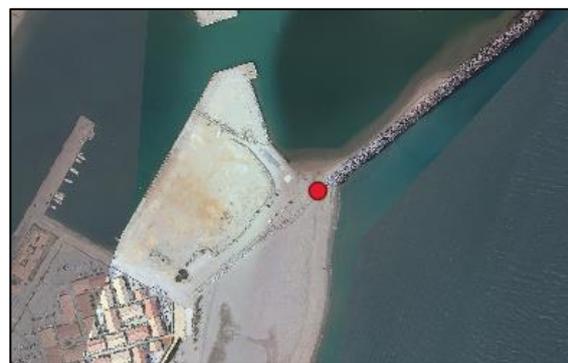
22/05/2019	29/07/2020	12/11/2020
Vers le Sud			
Vers le Nord

Encore un peu plus au nord, contre la jetée de port Leucate, on observe une plage large sur le même principe qu'au Barcarès. Toutefois, sur les photos de suivi, on note des changements récents en pied de jetée côté Sud avec un trait de côte qui semble reculer.

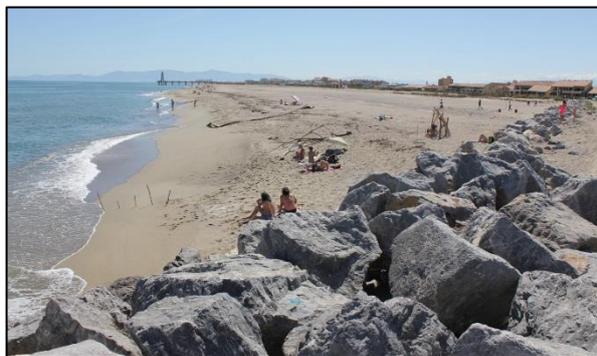
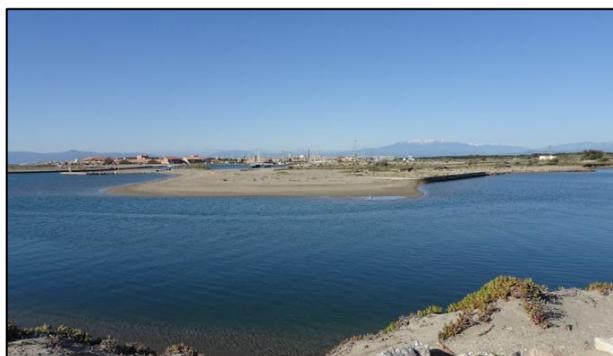
L'avant-port a également tendance à s'ensabler et les sédiments peuvent potentiellement servir à recharger les plages situées au nord (village naturistes).

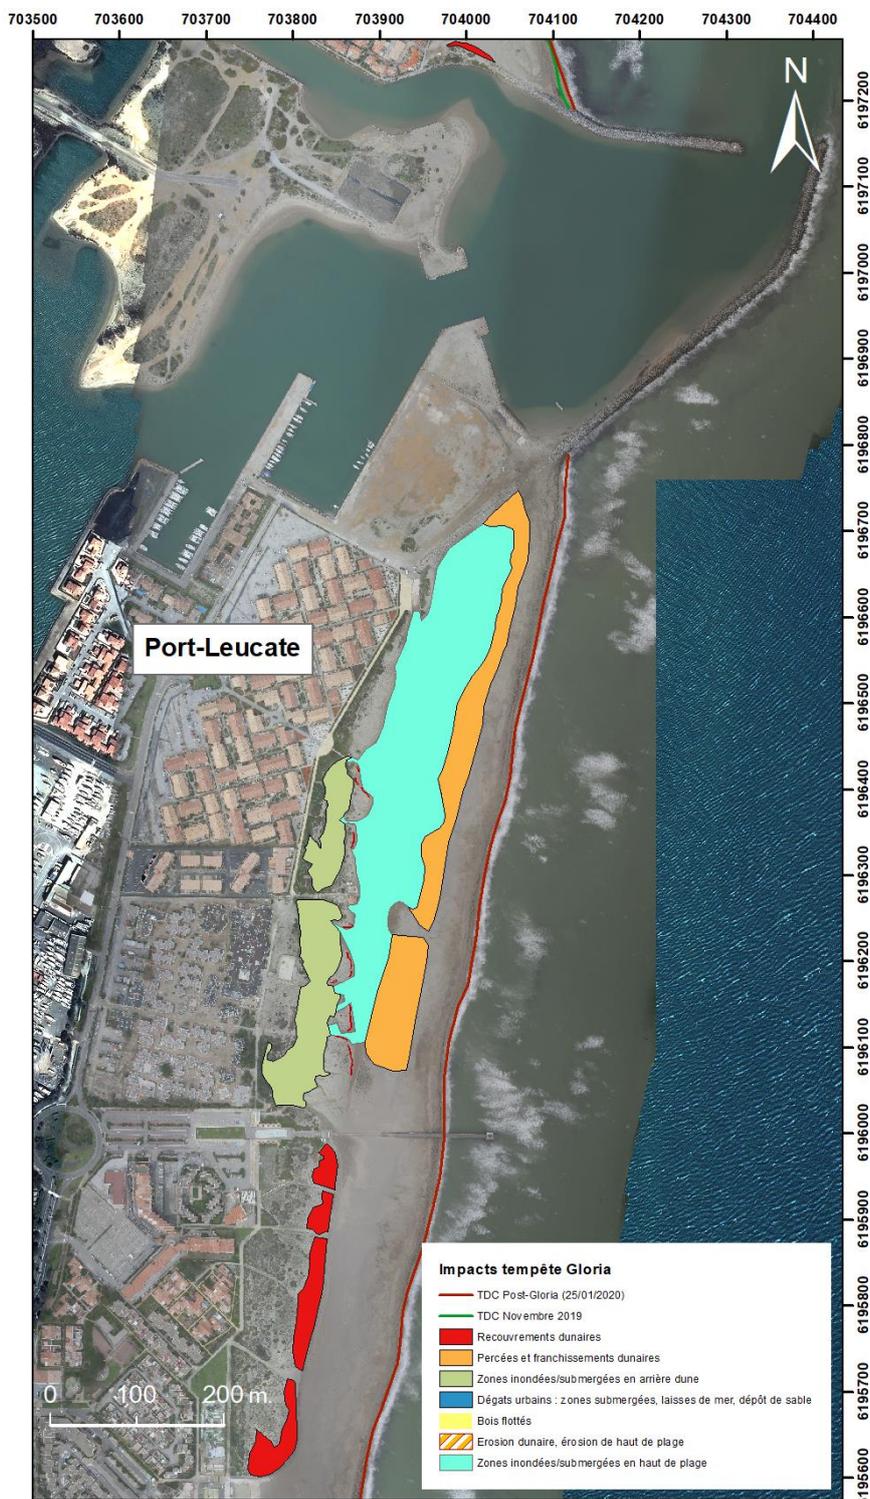
Cette situation de plage large et a priori stable est à relativiser car cette plage est également basse avec un profil inversé qui favorise la submersion. On le constate notamment grâce à la cartographie des impacts post-tempête réalisée à partir du levé LIDAR du 25/01/2020. Une accumulation d'eau marine importante se produit également en haut de plage. Quelques érosions du front dunaire, très limitées, sont également relevées. Elles sont probablement liées à l'agitation de ce plan d'eau temporaire par les vents marins.

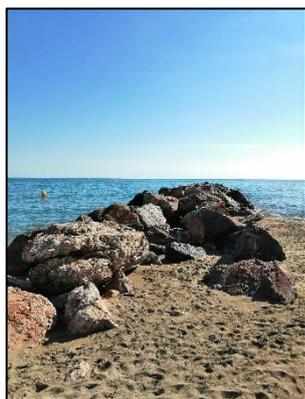
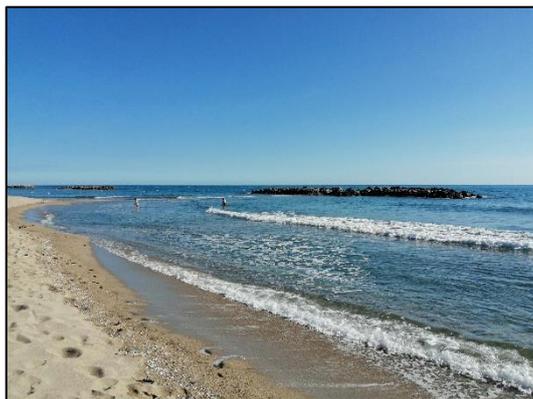
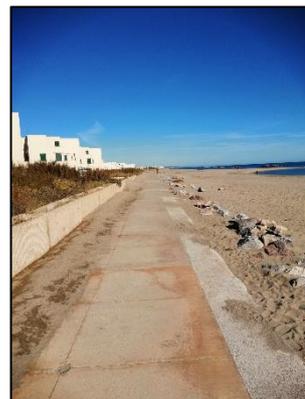
Les ouvrages lourds sont à surveiller en raison de leur vulnérabilité face aux houles (épis déracinés et brise-lames affaiblis), *a fortiori* dans un contexte d'affouillement lié au baladoir de front de mer qui constitue un point dur dans ce secteur et qui prend la place d'un cordon dunaire inexistant aujourd'hui.

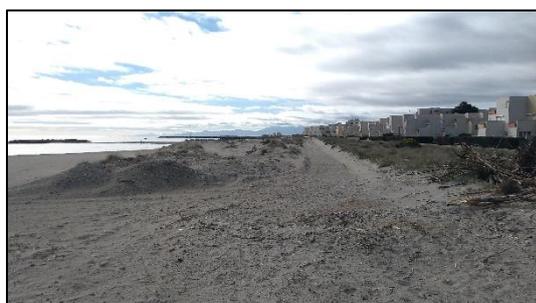
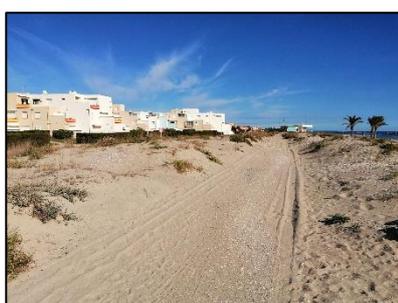
Entre le port et le poste de secours 4 la dune est présente mais très dégradée; elle souffre d'une mauvaise gestion avec un accès taillé sur sa ligne de crête. Dans ces conditions, le cordon dunaire constitue une protection naturelle fragilisée et peu efficace, réduisant fortement la résilience du système littoral face aux tempêtes.

Il s'agirait ici de refermer les brèches, canaliser la fréquentation par l'aménagement d'accès trans-dunaires en nombre raisonnable, et de mettre en défens le contour du cordon dunaire sans forcément investir dans un système de piégeage.

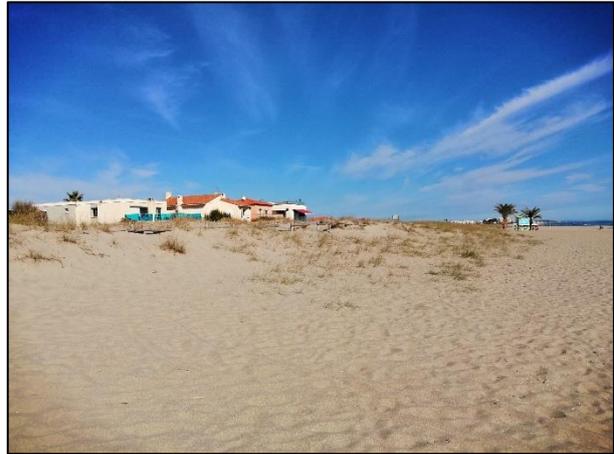
Plus au nord, les ouvrages de restauration dunaire installés sur 500 mètres linéaires ont globalement un effet positif sur le système littoral. Toutefois ils sont souvent saturés, ils ne jouent plus leur rôle de piégeage sableux ni de mise en défens.

Vue la largeur de plage il est préconisé d'ajouter une ligne à l'avant de l'ouvrage existant pour inciter la dune à s'étaler en largeur sans s'élever en hauteur.

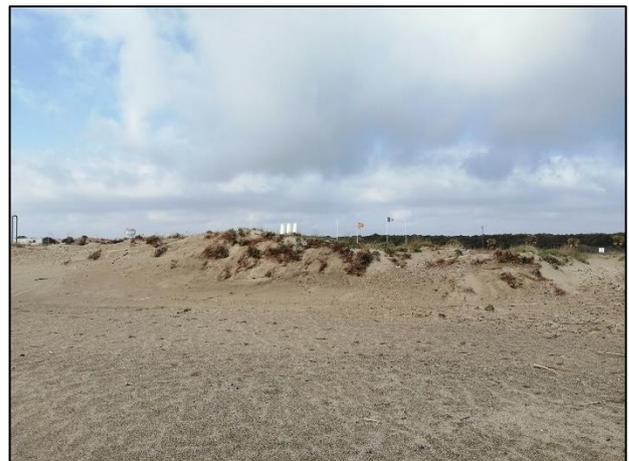
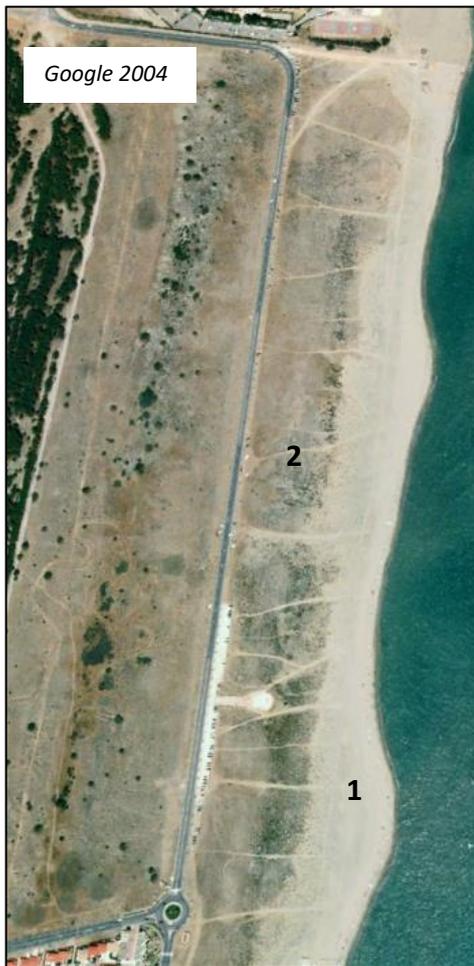
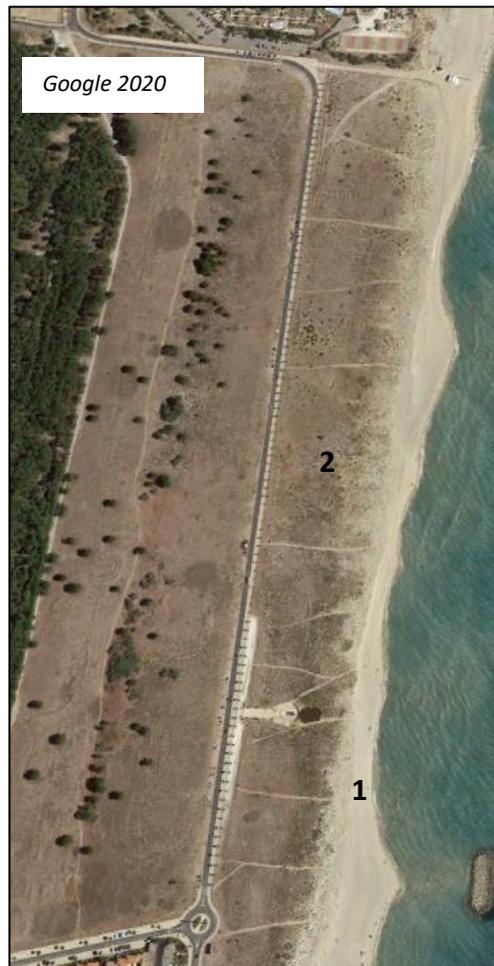
Une attention particulière est toutefois à garder sur l'impact des ouvrages lourds de la zone urbaine vers ce secteur (front dunaire abîmé ci-contre), qui n'a pas forcément permis un élargissement de la plage émergée au Sud du Mas de l'Isle (cf ci-dessous - 1).

Les photographies aériennes montrent en revanche la cicatrisation du cordon dunaire suite à la suppression d'accès en sur-nombre et la mise en défens associée (2).

Dans la zone naturelle du Mas de l'Isle l'entretien de la mise en défens est indispensable dans ce contexte de forte fréquentation estivale. Ce cordon dunaire large joue son rôle lors des tempêtes en limitant et en absorbant les intrusions marines.
