FICHE DE SYNTHÈSE
CELLULE HYDRO-SEDIMENTAIRE 7
(du port de Canet à l'embouchure du Bourdigou)
ANNEE 5 : 2017 / 2018

Canet-en-Roussillon

Sainte-Marie-la-Mer

Torreilles

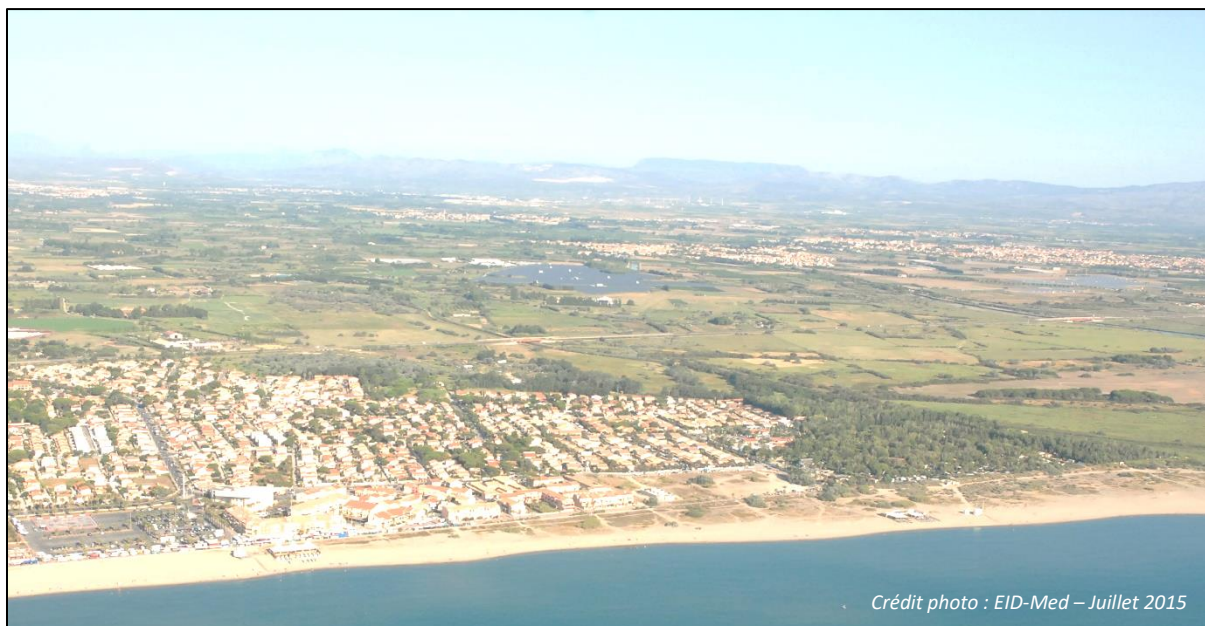
3. LE SECTEUR « SAINTE MARIE NORD »

Ce secteur a été étudié grâce au suivi de la végétation in-situ par le biais des deux transects localisés ci-dessous.

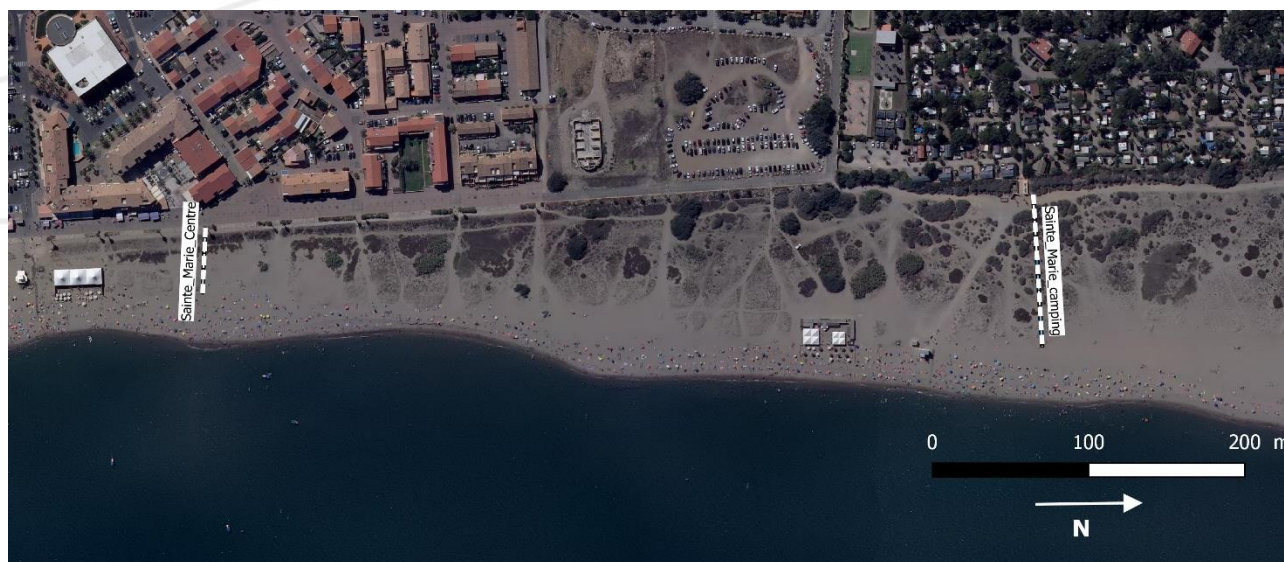
Le recouvrement végétal du transect Sainte-Marie centre se stabilise en 2018 après avoir progressé entre 2016 et 2017. Toutefois la valeur reste faible (25,7%) en 2018 en raison de la position très urbaine de ce transect. Le nombre d'espèces comptées a diminué fortement entre 2017 (4,4 espèces en moyenne) et 2018 (2 espèces en moyenne) et on compte 56% de casiers contenant une espèce patrimoniale, c'est une donnée relativement faible mais peu étonnante dans ce contexte artificialisé.

Le transect au droit du camping voit son recouvrement végétal diminuer depuis 2016, probablement en lien avec le manque de mise en défens de ce cordon dunaire dans une zone de forte fréquentation estivale. Le nombre d'espèces présentes est relativement stable ; en 2018, on y dénombre 3 espèces par casier en moyenne. Ce transect détient le minimum d'espèces patrimoniales atteint pour tous les transects suivis et on note la présence de griffe de sorcière.

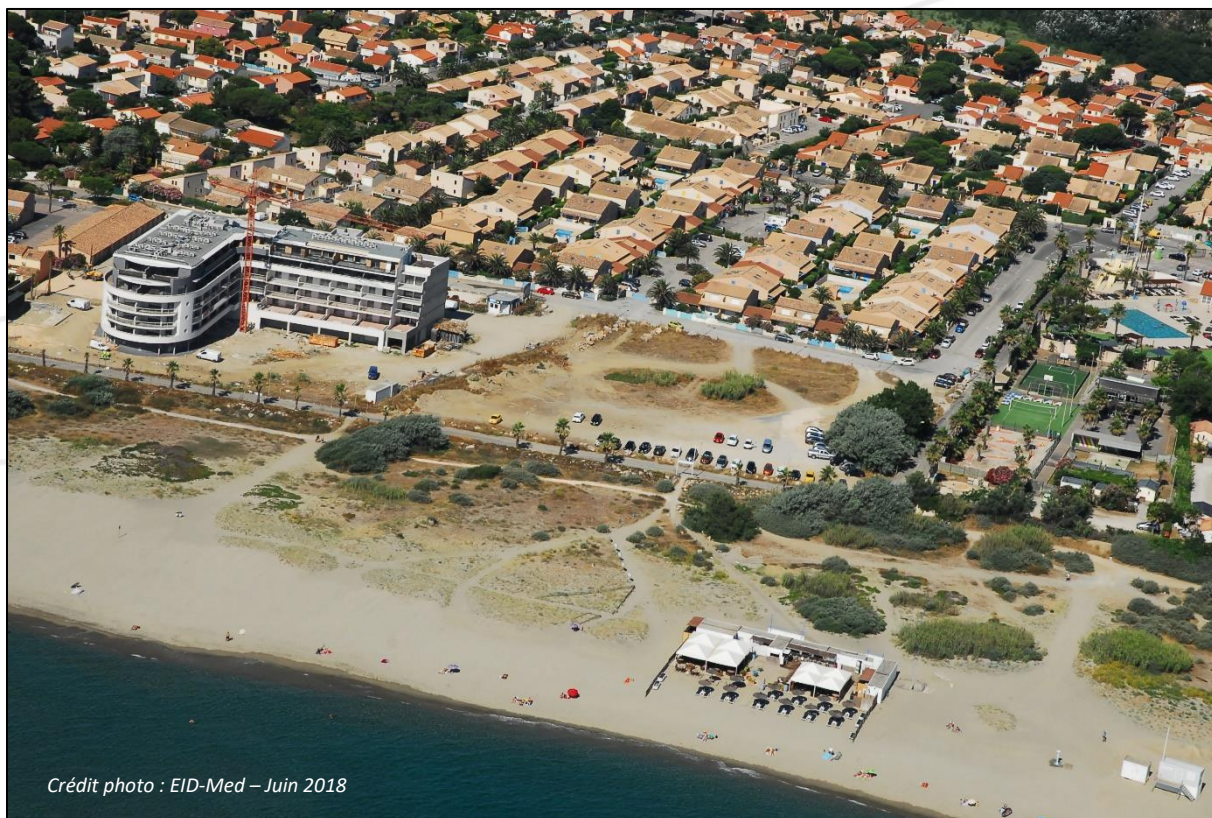
L'analyse du différentiel altimétrique 2016-2018 montre un cordon dunaire relativement stable sur la dune grise. Le front dunaire s'est globalement avancé sur l'ensemble du secteur, souvent de plusieurs mètres. La crête dunaire s'est engraisée et enregistre une progression de son altitude sur la quasi-totalité du linéaire suivi (30 cm en moyenne). Néanmoins le pied de dune n'a pas avancé de façon significative. Les travaux de mise en défens prévus par PMM devraient aider sur ce point.

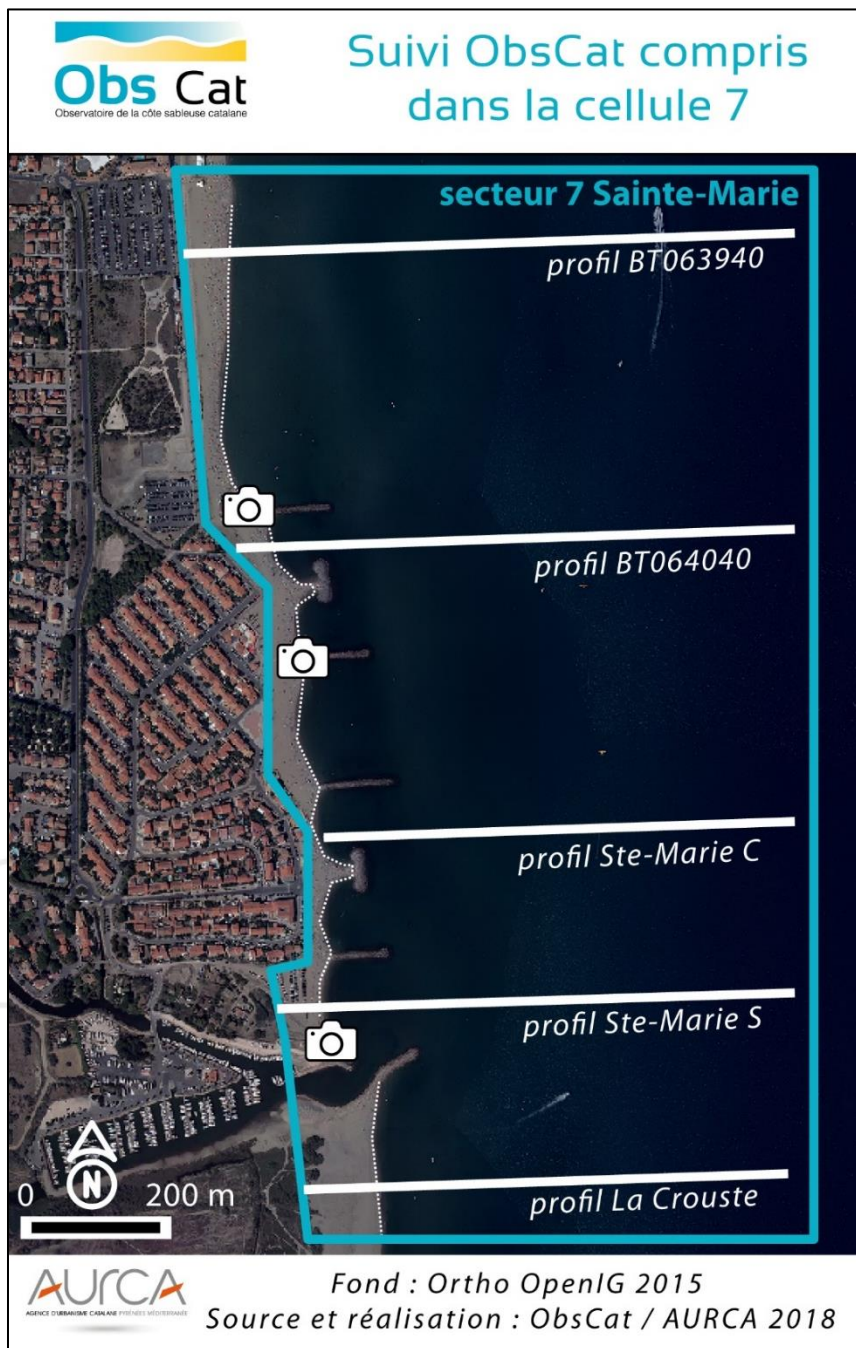
4. LE SECTEUR 7 « SAINTE MARIE PLAGE »

Le trait de côte sur ce secteur a tendance à reculer. Il est artificiellement maintenu par des ouvrages en dur au sud et des rechargements réguliers en sable (au nord de la zone aménagée). De plus la jetée du port bloque les sédiments en amont dérive.

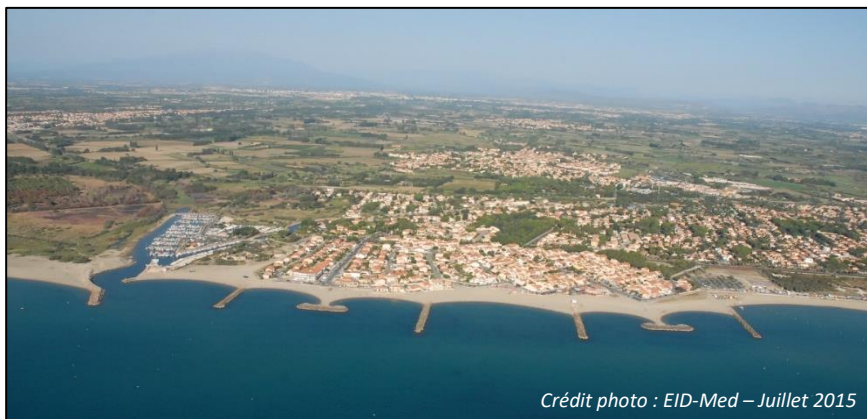
Entre 2013 et 2015 la tendance de la zone complète (topographie et bathymétrie) était au gain sédimentaire mais cette tendance s'est atténuée pour s'inverser au cours de l'hiver 2016-2017 malgré les rechargements. Sur la zone émergée la rupture est plus brutale à partir d'octobre 2014 où un déficit important a été observé.

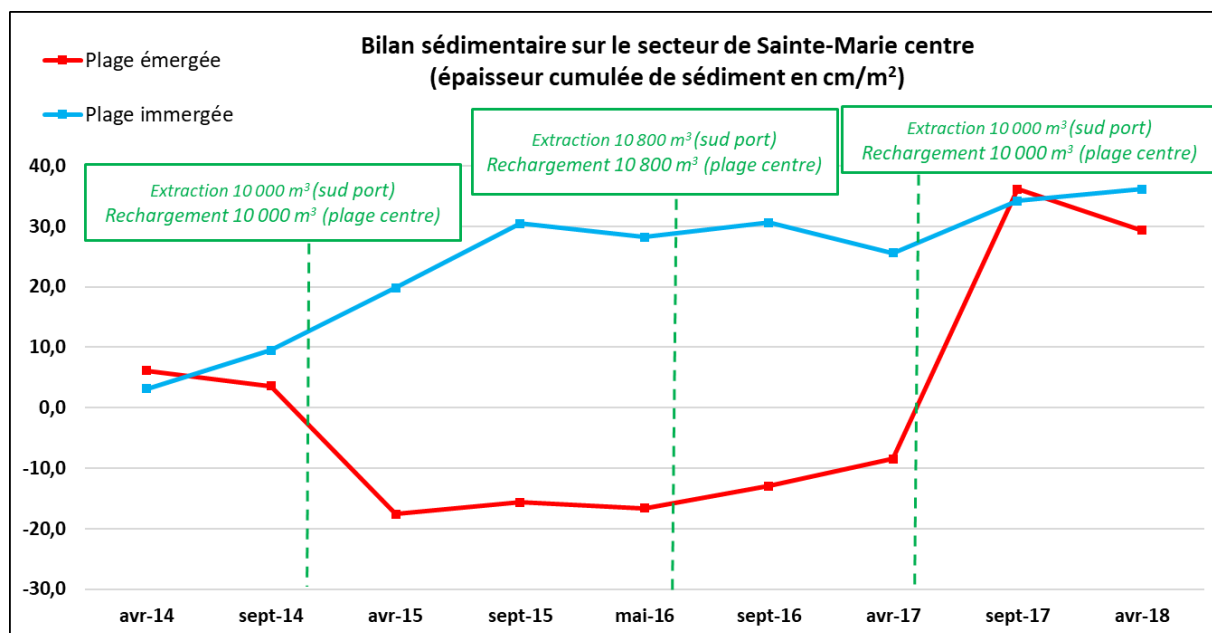
Les variations du trait de côte les plus importantes sont liées aux opérations de prélèvement / rechargement (Sud du port et Nord de la batterie d'épis). Le site de Sainte-Marie est en accrétion depuis 2013 même si les périodes hivernales sont source de perte. La partie émergée est la plus fragile. Après une grosse perte de sédiments lors de l'hiver 2014-2015 en lien avec la tempête de novembre 2014, elle se rengraisse progressivement sous l'influence de rechargements réguliers.

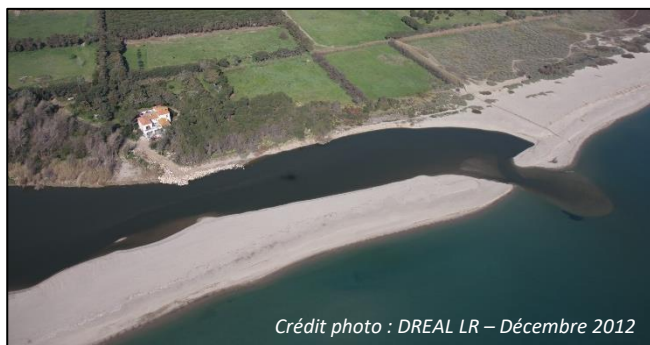
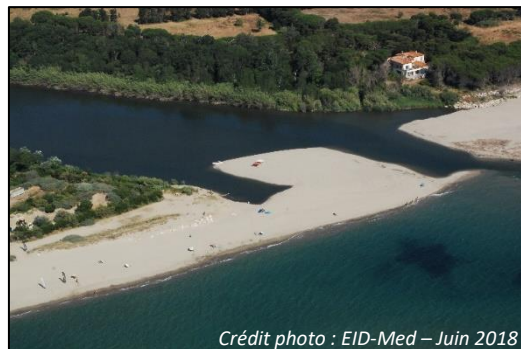
L'embouchure de la Têt n'ayant pas fait l'objet d'aménagement (absence de digue de calibrage), elle se déplace naturellement en fonction des crues et des conditions météorologiques

En 2014-2015 l'embouchure s'était repositionnée dans l'axe du fleuve suite à une crue. La première année de suivi a mis en évidence un bilan sédimentaire négatif de la zone d'embouchure. Durant la deuxième année (2014-2015) une crue a fortement modifié l'embouchure (déplacement de plus de 200 m vers le sud) entraînant un apport de sable conséquent sur la partie immergée du secteur ainsi que sur la plage en rive gauche. En 2016-2017 l'embouchure a encore évolué et en 2017-2018 le bilan global était stable.

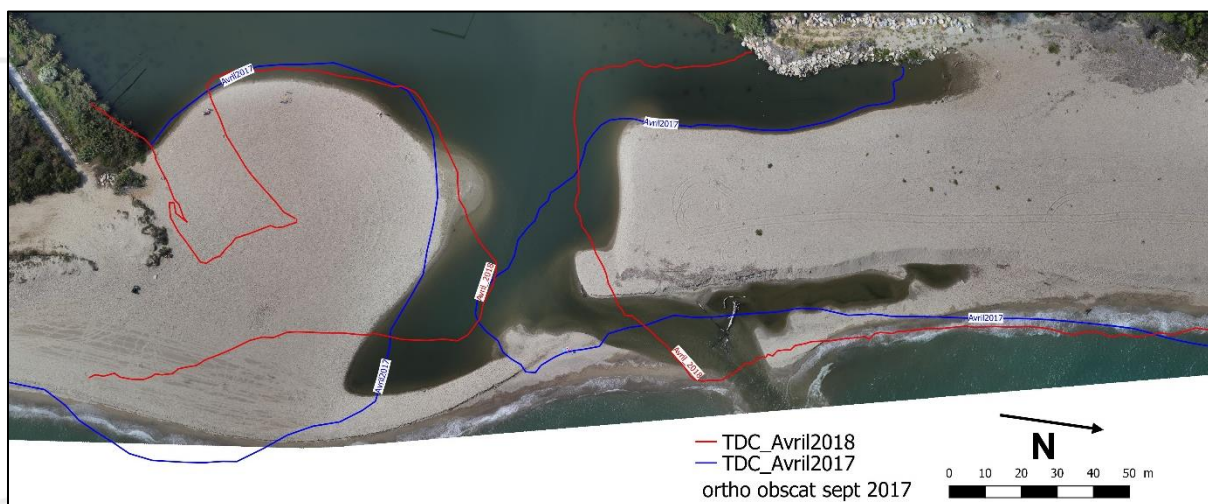
La position du trait de côte a beaucoup évolué entre avril 2017, septembre 2017 et avril 2018 faisant varier la morphologie interne et externe de l'embouchure.

D'un point de vue sédimentaire le gain en zone émergée de l'hiver ne compense pas les pertes totales et ce secteur est en déficit entre avril 2017 et avril 2018. Cela se traduit par un affaissement des barres

sous-marines, un recul de la barre externe sur la partie Nord et une migration des sédiments issus de l'embouchure vers le Nord. On obtient donc un différentiel de plage de -9 cm pour la zone complète.

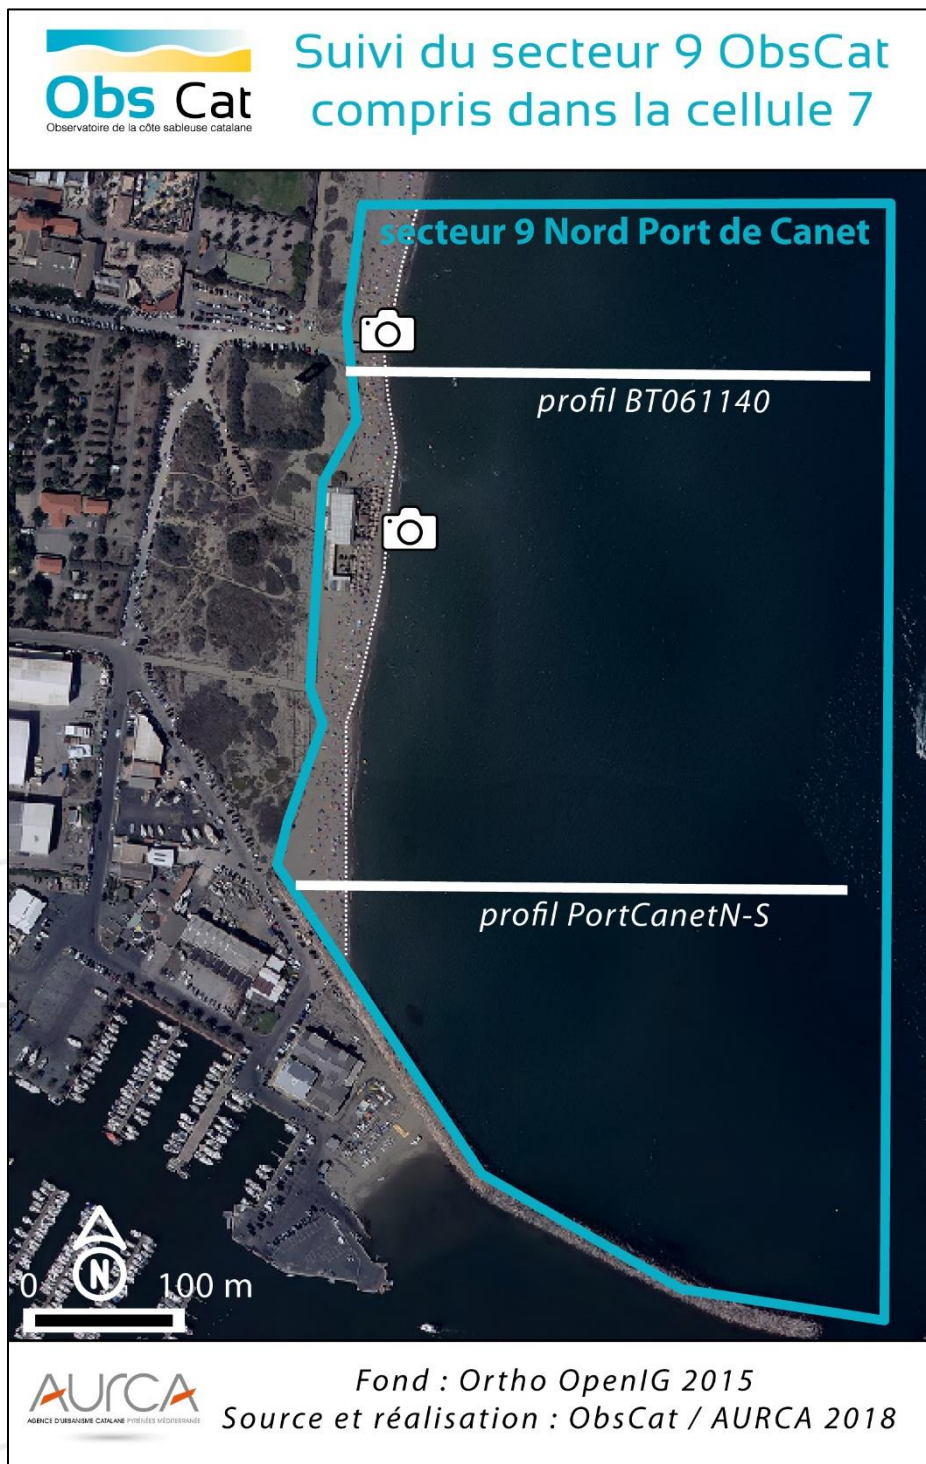
6. LE SECTEUR 9 « NORD DU PORT DE CANET »

Malgré un recul important du trait de côte lors des dernières décennies, les dernières campagnes de suivi ont mis en exergue une relative stabilité en lien avec des actions mécaniques (reprofilage de plage) visant à élargir artificiellement la plage au printemps pour l'installation de la concession de plage. La situation en aval dérive et la présence régulière de témoins d'érosion (falaises dunaires, plage étroite, pente forte) placent ce secteur comme un point sensible.

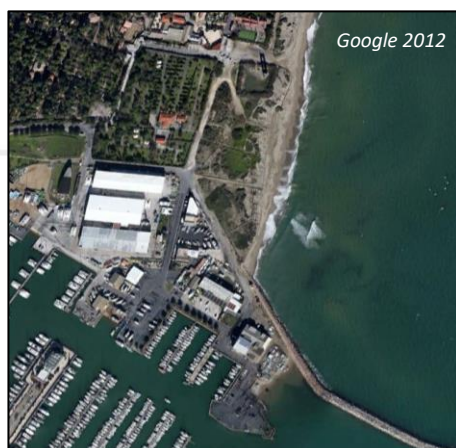
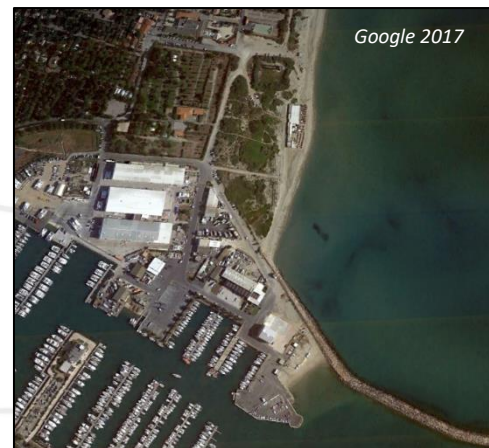
Les photographies aériennes Google ci-dessous montrent une forte évolution de la plage émergée entre 2006 (à gauche), 2012 (au centre) et 2017 (à droite).

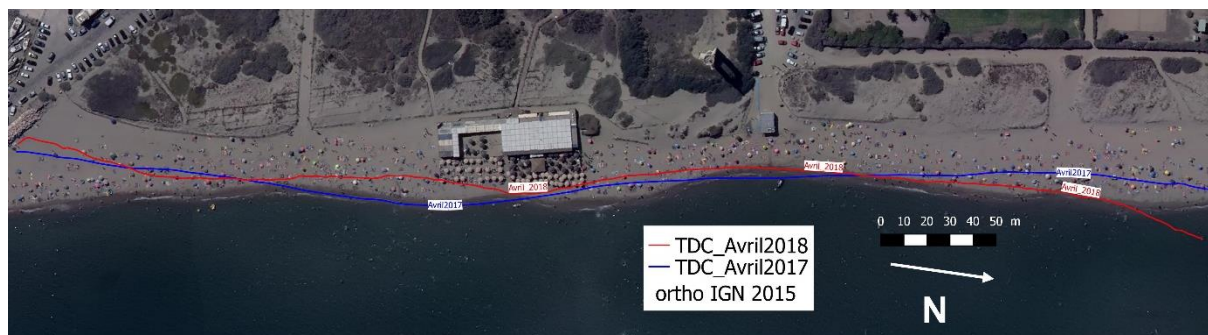
Il est difficile ici de donner une image réaliste de l'évolution naturelle de la position du trait de côte en raison des reprofilages systématiques qui sont réalisés afin d'élargir la plage avant la saison. La tendance paraît néanmoins au recul au centre du secteur notamment.

Lors de l'été 2017 ce secteur a connu une accrétion même sans rechargement. Par contre l'hiver 2017-2018 a été marqué par d'importants mouvements sédimentaires et une forte érosion, concentrée dans les petits fonds, les abaissant de 22 cm en moyenne. Entre avril 2017 et avril 2018 l'épaisseur de sédiment s'est réduite de -7,4 cm sur la zone complète.
