Observatoire de la côte sableuse catalane – OBSCAT : rapport technique d'année 5

Rapport final

BRGM/RP-68515-FR
Octobre 2018

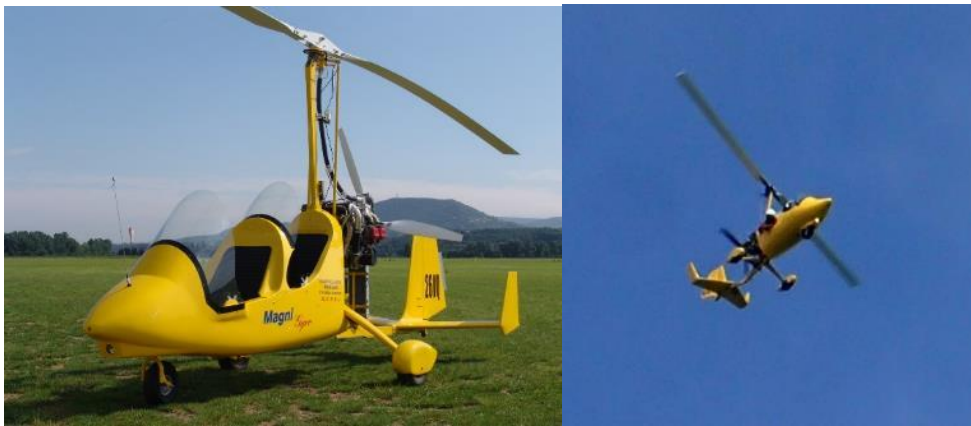
Illustration 5 - Plateforme de vol autogire. A gauche : modèle d'autogire (source wikipédia) similaire à celui utilisé pour le levé du cordon dunaire de Leucate-Plage ; à droite : photographie de l'appareil en action (source équipe terrain Obscat 2017).

A compter de septembre 2017, le levé photogrammétrique par autogire (type d'ULM à voilure tournante, Illustration 5) a été privilégié aux levés au sol et par drone sur les embouchures. En mars 2017, un autogire avait déjà été utilisé pour le levé topographique du secteur dunaire des Mourêts sur la commune de Leucate. La méthode photogrammétrique reste la même, les prises de vue sont effectuées par un opérateur embarqué à bord d'un appareil piloté au lieu d'être effectuées par un drone. Ce type de plateforme permet de s'affranchir des contraintes logistiques liées à la réglementation en vigueur sur les levés drone (autorisations de vol, segmentation des levés en « quadras ») et permet donc une intervention plus rapide sur le terrain. Ce premier levé sur le cordon dunaire de Leucate ayant également montré d'excellentes aptitudes en termes de précision de la donnée, il a été choisi de d'avoir dorénavant recours à cette plateforme ULM pour les levés topographiques des embouchures.

L'appareil photographique utilisé est un Canon 6D muni d'un objectif 24 mm f2.8. Les prises de vue sont réalisées en mode manuel (par l'opérateur embarqué en plus du pilote) à une altitude de vol de 100 à 150 m. Les photos sont prises au nadir avec des taux de recouvrement latéral et longitudinal dans les mêmes gammes que celles des levés drone : 80% minimum dans le sens du vol (parallèlement à la côte en général) et de 70% minimum dans la largeur. Ces taux sont supérieurs à ceux utilisés lors de la première année de l'Obscat. Un premier retour d'expérience avait en effet montré qu'il était nécessaire de les augmenter pour améliorer la qualité de la restitution photogrammétrique finale.

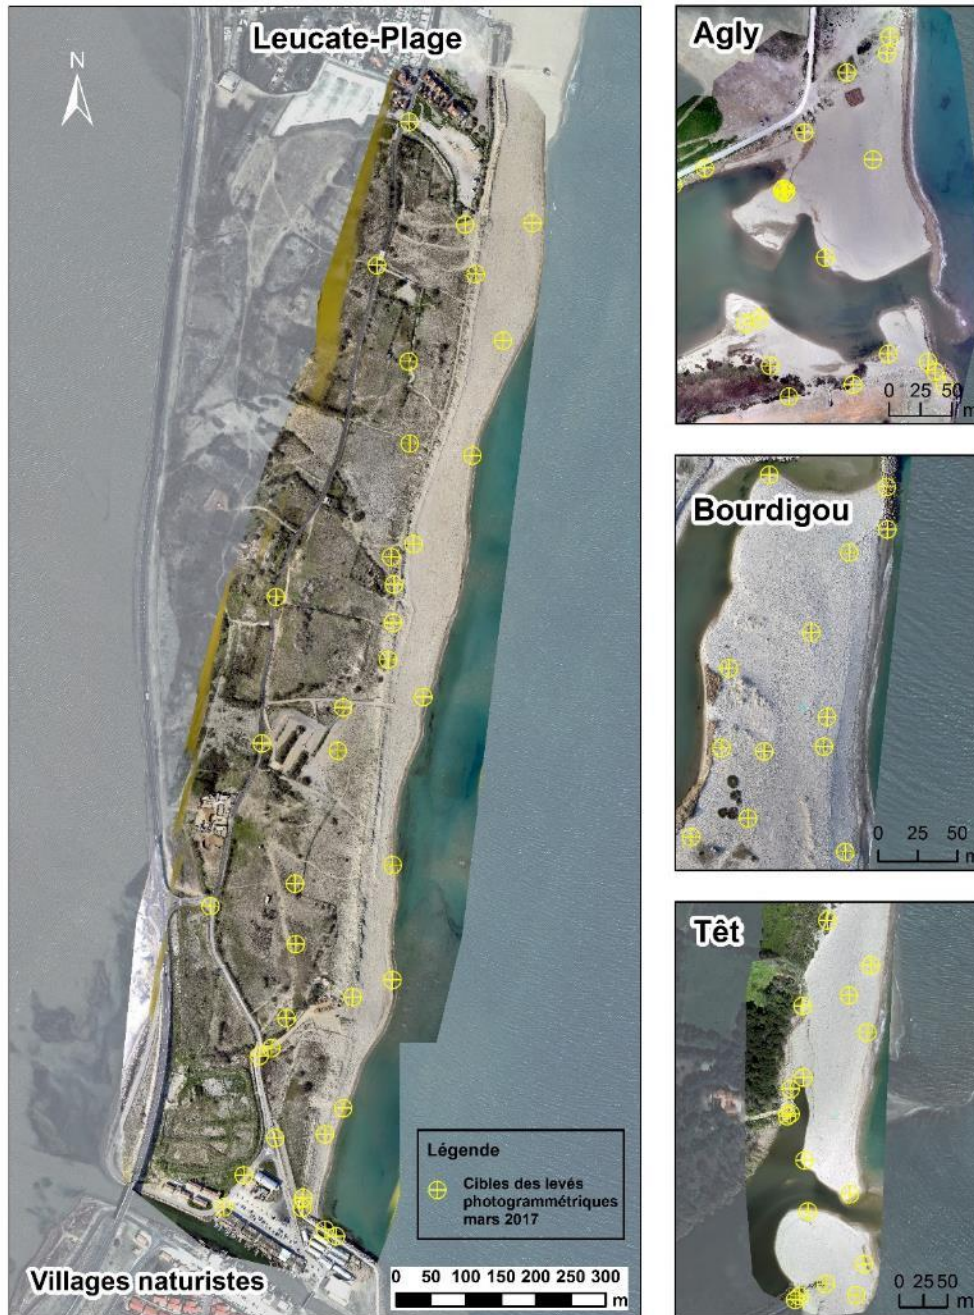
Illustration 6 - Exemple du positionnement des cibles pour les levés photogrammétriques.

Le système de calage au sol est le même que celui mis en œuvre pour les levés drone : pose de cibles (carré de 40 cm avec damier, ou cible peinte multicolore, et marquages au sol complémentaires) géoréférencées au centimètre près à l'aide d'un DGPS en mode RTK. Ces cibles sont réparties au mieux selon les contraintes des sites, sur la plage et dans les dunes et selon une densité variable adaptée à la complexité topographique des secteurs suivis (Illustration 6).

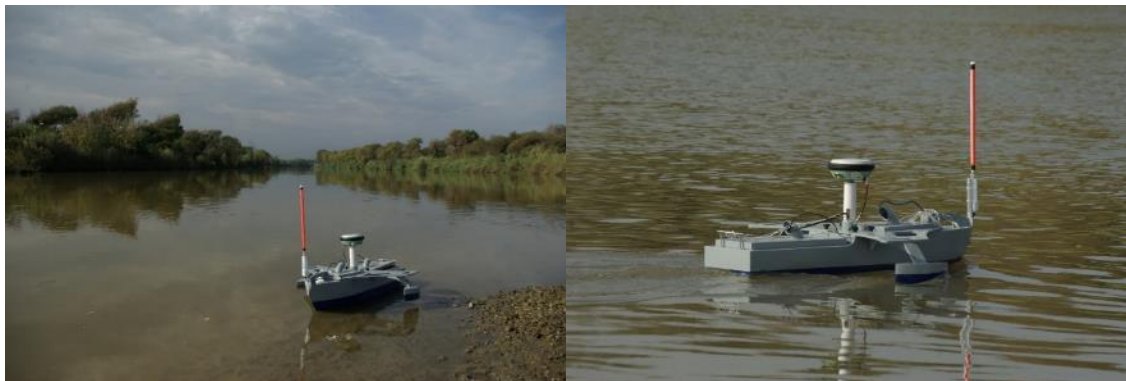
Illustration 8 - Rimouski, drone radiocommandé mis en oeuvre par la société Ecoceanodrone pour l'acquisition bathymétrique des embouchures. Exemple sur l'embouchure de la Têt.

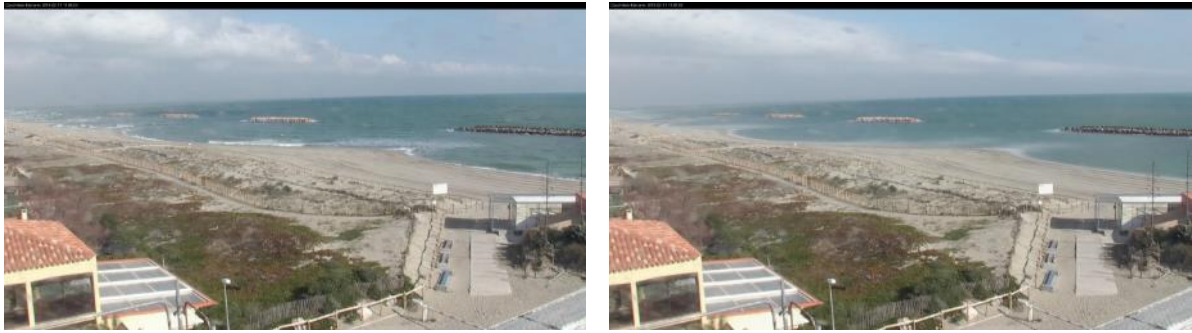
Illustration 11 - Exemples de prises de vue de la caméra C4. A gauche, image instantanée, à droite image moyennée Timex.

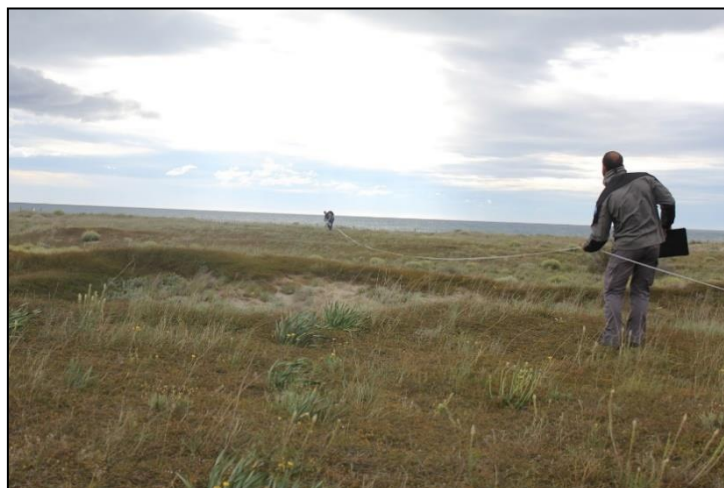
Illustration 16 – Dispositif mis en place pour les levés le long des transects

On plante 1 tige à chaque extrémité du transect à étudier et on déroule un cordeau, marquée tous les 5 m, que l'on fixe à ces tiges (Illustration 16). A partir de l'arrière dune, on progresse par casier de 5 m de long et 2 m de large (1 m de part et d'autre du cordeau) vers la mer jusqu'au pied de dune et/ou disparition de la végétation.

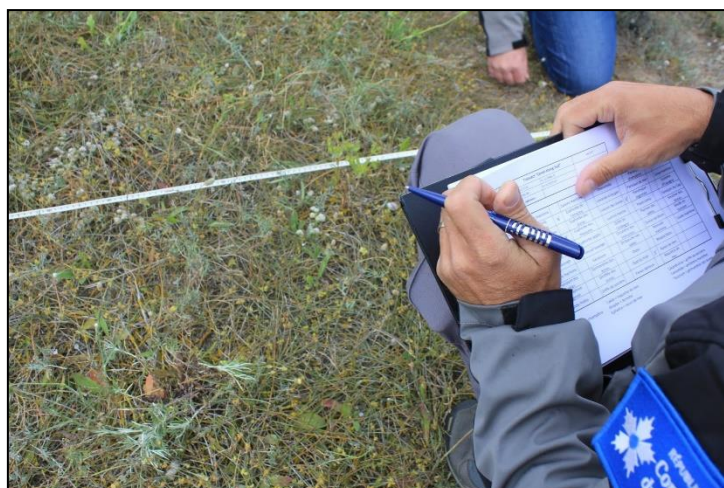
Illustration 17 – Collecte des observations par casier et report sur une fiche de relevé de terrain

Pour chaque casier, on coche sur une fiche de relevé terrain (Illustration 17 et annexe 1), le nom des différentes espèces présentes (et non un simple comptage du nombre d'individu par espèces) et le pourcentage de recouvrement du sol par la végétation (Illustration 18).

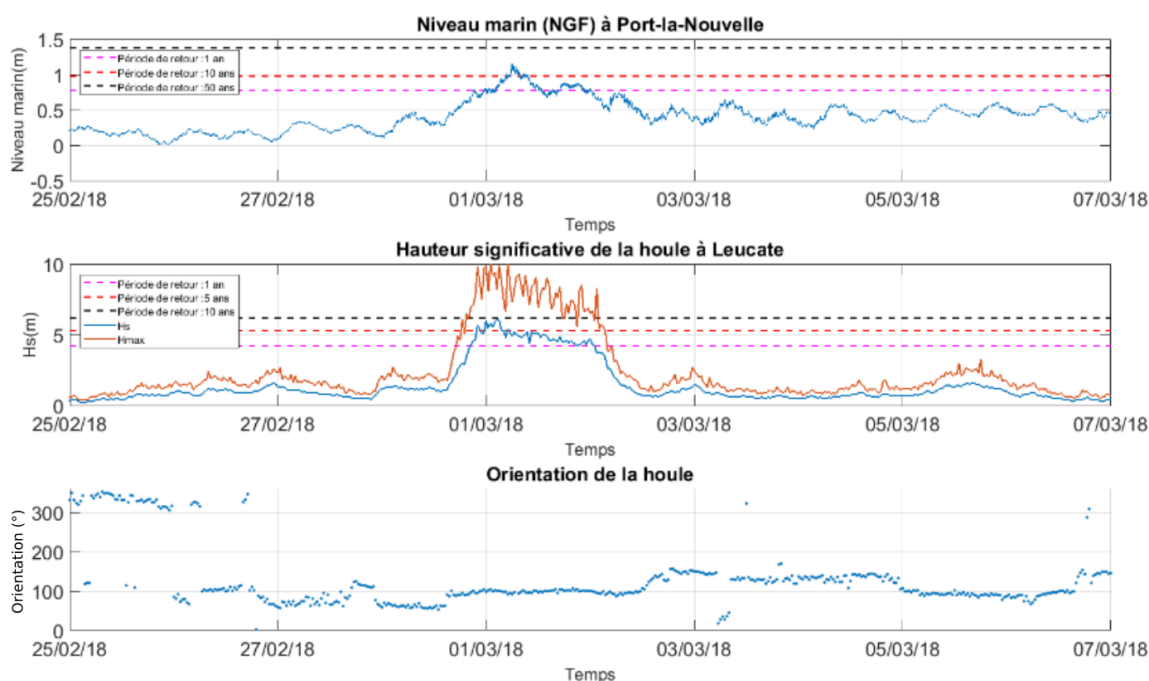
Illustration 23 - Conditions hydrodynamiques lors de la tempête du 1^{er} Mars 2018. De bas en haut ; Niveau marin NGF à Port-la-Nouvelle ; Hauteur significative (Hs) et Hauteur maximale (Hmax) de la houle ; Orientation de la Houle. Sources des données : SHOM REFMAR ; CANDHIS (Cerema-DREAL Occitanie).

La tempête du 28 février au 2 mars 2018 a été particulièrement marquante sur le littoral de l'Occitanie provoquant d'importants impacts érosifs et des submersions marines en de nombreux secteurs de la côte sableuse de la région (Illustration 24). Son intensité, en terme de période de retour, a été estimée autour de 10 ans pour la houle (Cerema, 2018) et entre 20 et 30 ans en combinant hauteur de houle et niveau d'eau (estimation BRGM). Un maximum de 10,2 m de hauteur de houle a ainsi été mesuré dans la nuit du 28 février au 1^{er} mars au maximum d'intensité de l'événement. (Illustration 23)

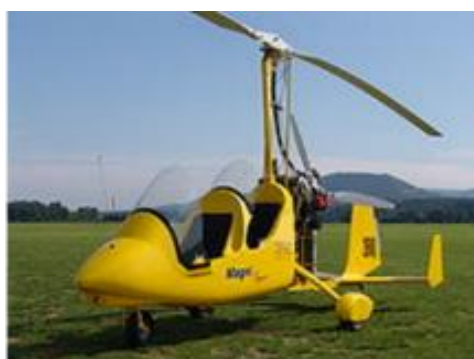
Illustration 25 - Exemple d'autogire utilisé par la société ECOCEANODRONE pour le levé photogrammétrique post-tempête.

Aussi, afin de pouvoir estimer l'ampleur des impacts sur le trait de côte (laises de mer, impacts érosifs, recouvrements dunaires), le BRGM a diligenté 5 jours après l'événement (6 mars 2018), un levé photogrammétrique sur les 25 kilomètres de côtes de l'ObsCat, entre Leucate au Nord et le grau de l'étang de Canet-St-Nazaire au Sud. Le levé a été réalisé à l'aide d'un autogire mise en œuvre par la société ECOCEANODRONE (Illustration 25), qui réalise déjà régulièrement des survols saisonniers du même type pour l'ObsCat.

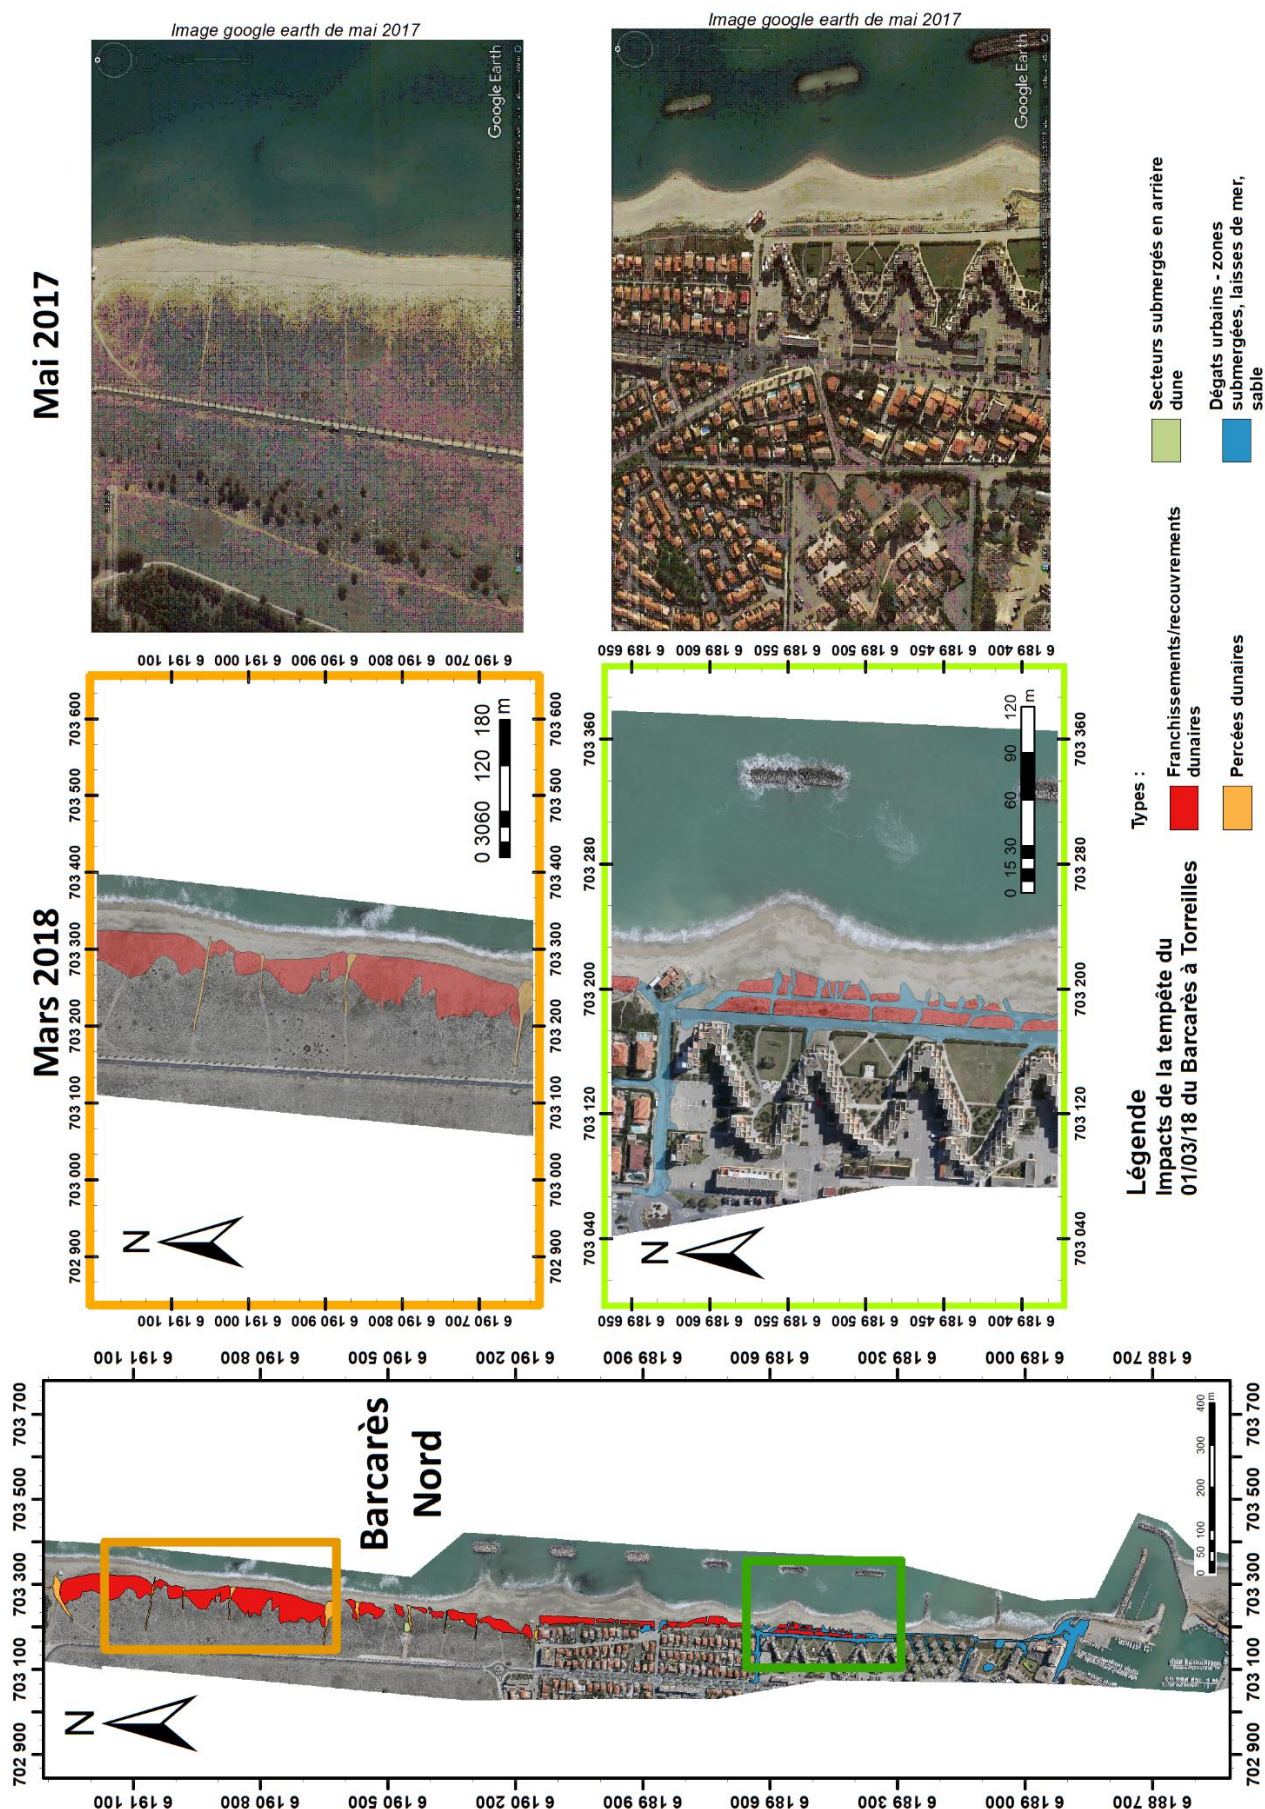
Illustration 29 - Impacts notables de la tempête du 1er Mars 2018 sur le secteur central de l'ObsCat. Exemples sur le secteur de Barcarès Nord.

Dégâts urbains : zones submergées en front de mer, présence de laisses de mers, dépôt de sable, dégâts encore visibles sur les zones urbanisées, routes, places, zones piétonnes (Illustration 29).

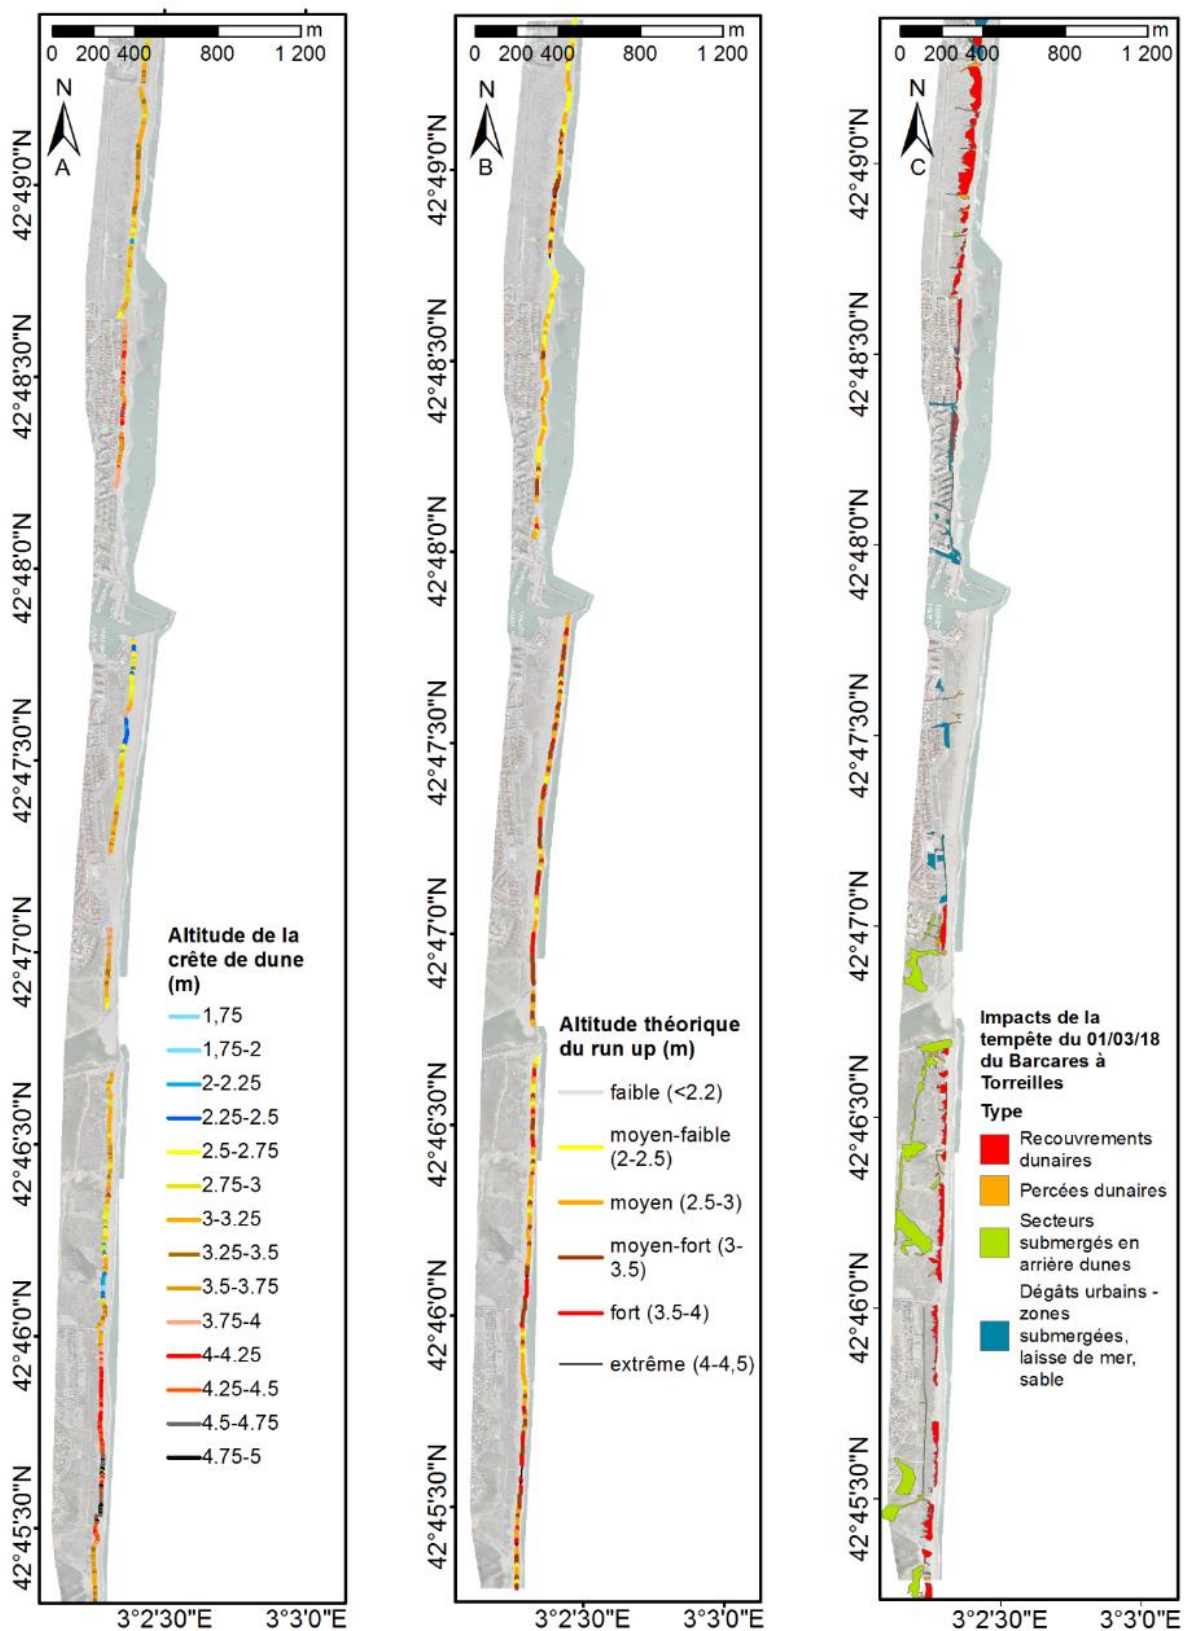
Ligne de crête de dune, run-up et dégâts sur le secteur Central

Illustration 31 – (A) Altimétrie dunaire ; (B) Run-up ; (C) dégâts sur le secteur central. Image de fond : Orthophotographie Ecoceanodrone mars 2018

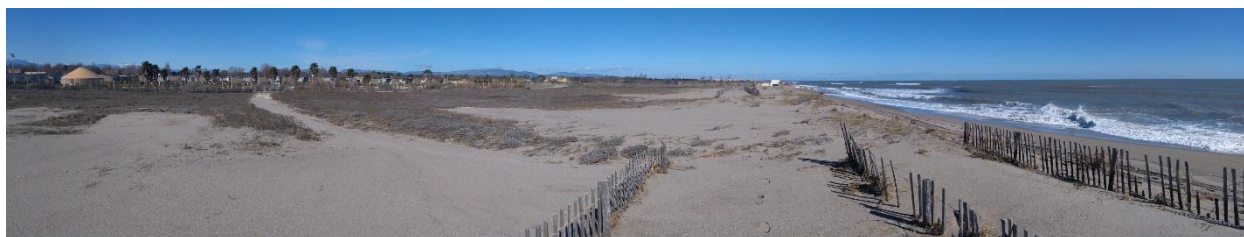
Illustration 32 - traces de recouvrement du cordon dunaire par le sable à Torreilles le 02 Mars 2018 suite à la tempête

Une seule zone semble avoir été épargnée lors de la tempête, c'est le secteur du Barcarès sud (Illustration 31). Les 2 zones naturelles, Torreilles et le Mas de l'Isle, présentent des recouvrements par le sable (Illustration 32). Ils sont plus étendus sur le Mas de l'Isle que sur Torreilles. Le Mas de l'Isle présente également des percées dunaires. Sur Torreilles, en arrière du front dunaire, des zones d'accumulation d'eau marine se sont formées en lien avec les franchissements et les percées dunaires. Les dégâts les plus impressionnants se situent sur la zone urbanisée de Barcarès Nord. Ce secteur présente des dégâts sur son cordon dunaire relique.

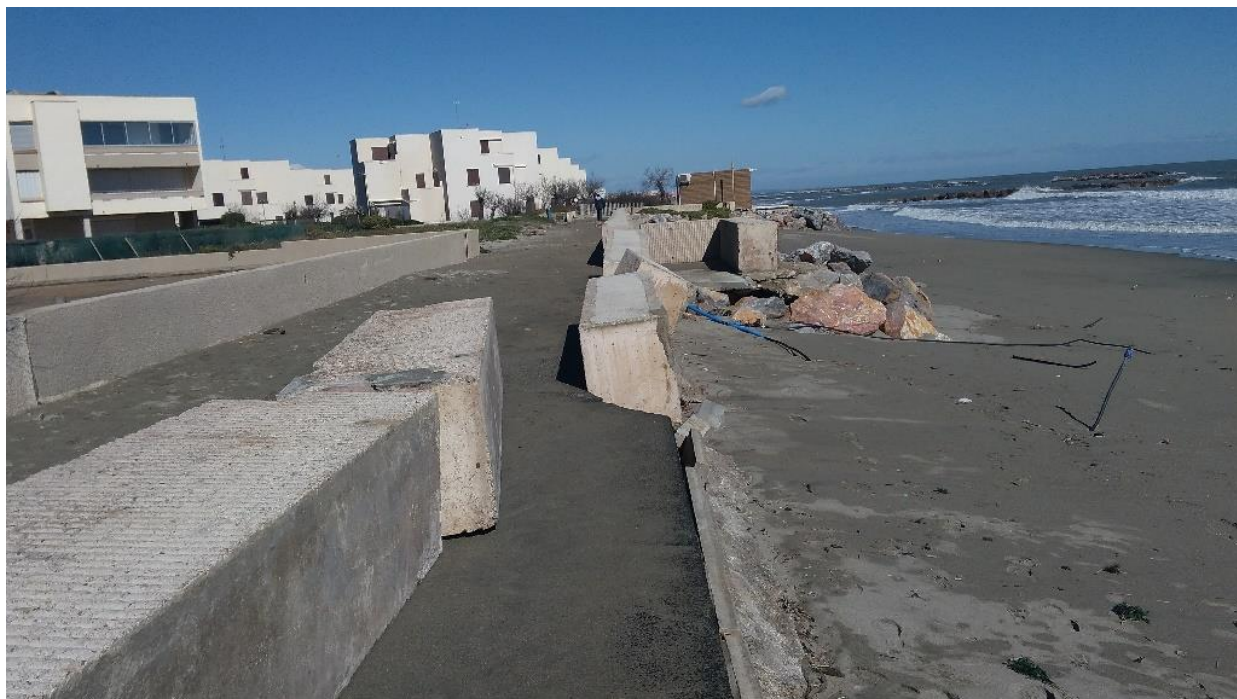
Illustration 33 - Impacts de la tempête sur le front de mer au Barcarès le 02 Mars 2018

Le site de Port Barcarès Nord est caractérisé par d'importants dégâts urbains, notamment à proximité du port, avec rupture de la plateforme bétonnée de la promenade (« balladoir ») et submersion marine (Illustration 33). Une partie de ce site urbanisé a été épargnée, elle se situe en face du cordon dunaire qui est élevé et permet une protection naturelle. La partie ne présentant pas de cordon dunaire est la plus touchée. L'atténuation d'énergie liée à la batterie de brise lames a sans doute également limitée les dégâts.

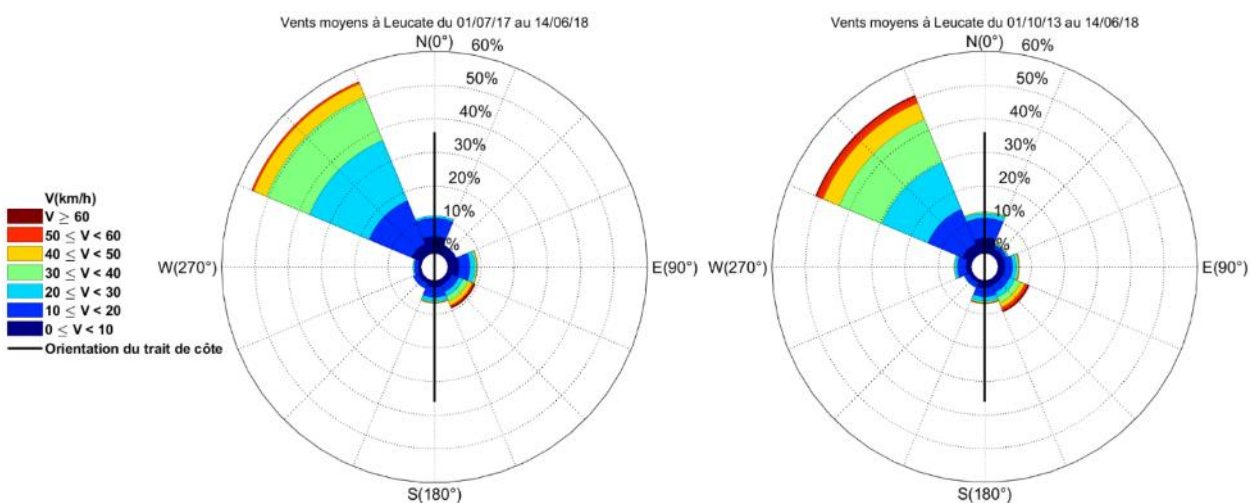
Illustration 34 - Roses vents à la station de Leucate : vents moyens sur les 5 années d'observation de l'ObsCat (à droite) et vents moyen lors de la dernière saison d'observation (à gauche). Source des données : Meteociel.com

Les relevés issus de la station de Leucate indiquent des vents plutôt forts sur toute la période étudiée. Le régime de vent est dominé par la Tramontane (Nord-Ouest) et de façon plus secondaire par les vents de Sud-Est (Illustration 34). La dernière saison d'observations présente des vents moyens ainsi que des rafales moins violentes, en moyenne, que durant les autres années à partir d'octobre 2013. Néanmoins, les rafales de vents ont régulièrement atteint 100 km/h durant la saison 2017/2018 avec des pointes atteignant les 140 km/h pour la Tramontane (Illustration 35) et 113 km/h pour les vents marins (Illustration 36).

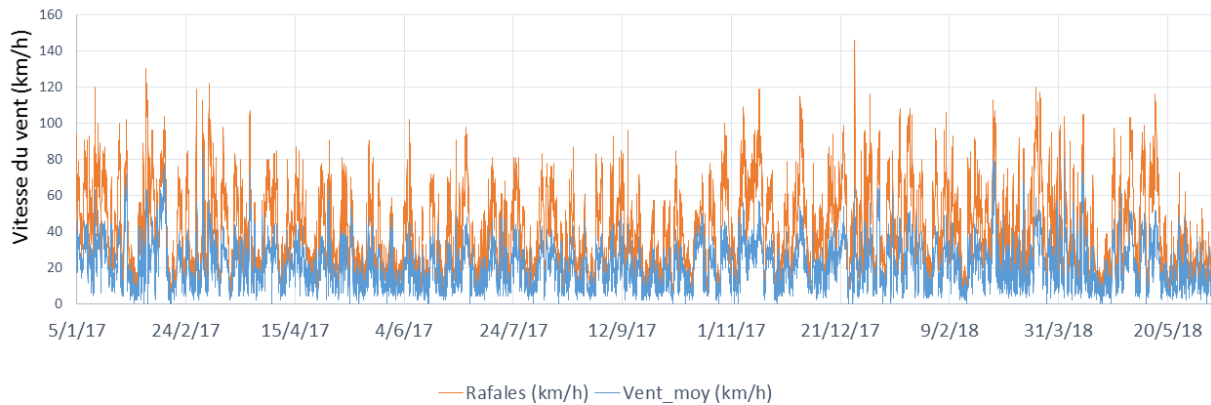
Illustration 35 - Vitesse du vent (km/h) à la station de Leucate, de Janvier 2017 à Juin 2018. Source des données : Meteociel.com

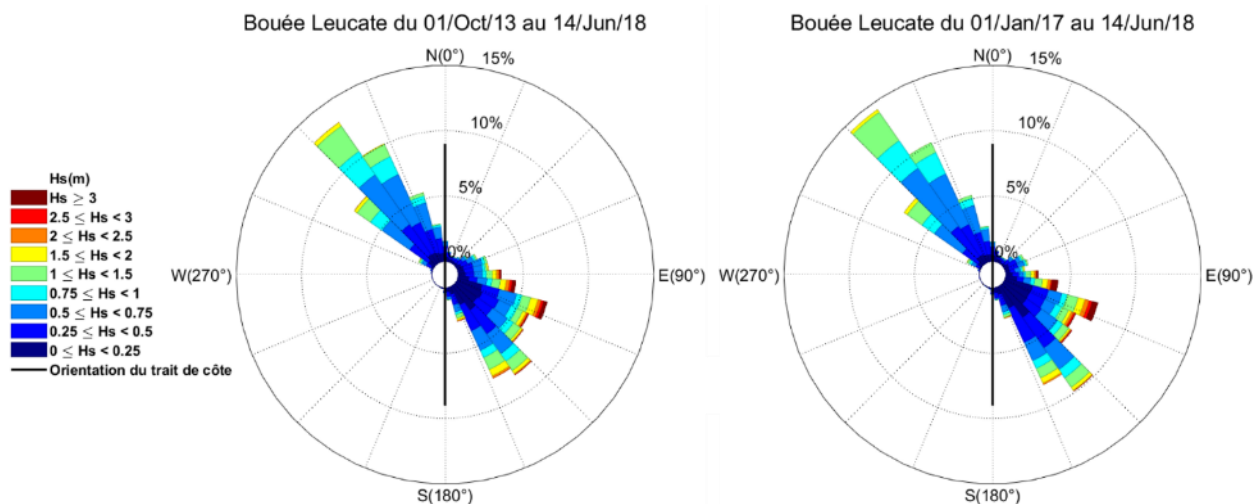
Illustration 37 - Rose des houles à la bouée de Leucate : houles moyennées sur les 5 premières années d'observations de l'ObsCat (à gauche) et durant la dernière saison d'observation (à droite). Source des données : CANDHIS (Cerema-DREAL Occitanie).

Les conditions de houle enregistrées lors du dernier hiver à la bouée de Leucate sont en moyenne plus calme que durant la totalité des observations de l'OBSCAT (Illustration 37). Néanmoins cet hiver a été marqué par une tempête majeure importante.

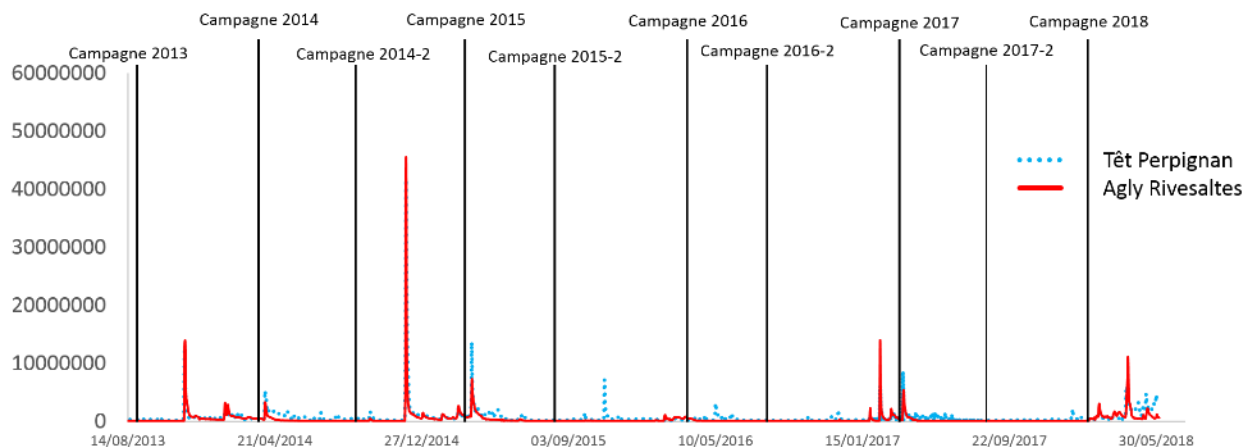
Illustration 40 - Débits journaliers (m^3/j) des fleuves Têt (station Perpignan) et Agly (Station Rivesaltes) depuis Août 2013. Source des données : SPC Méditerranée Ouest.

Les débits hivernaux 2017-2018 ont atteint près de 11 000 000 m³/j pour l'Agly et 6 000 000 m³/j pour la Têt (Illustration 40 et Illustration 41). Ces augmentations ponctuelles du débit sont sans doute un facteur important pouvant expliquer l'ouverture et l'élargissement des deux embouchures durant l'hiver 2017-2018. A l'échelle de l'ObsCat, ces épisodes de crues sont du même ordre de grandeur que ceux enregistrés durant les hivers 2013-2014 et 2016-2017 (Illustration 41).

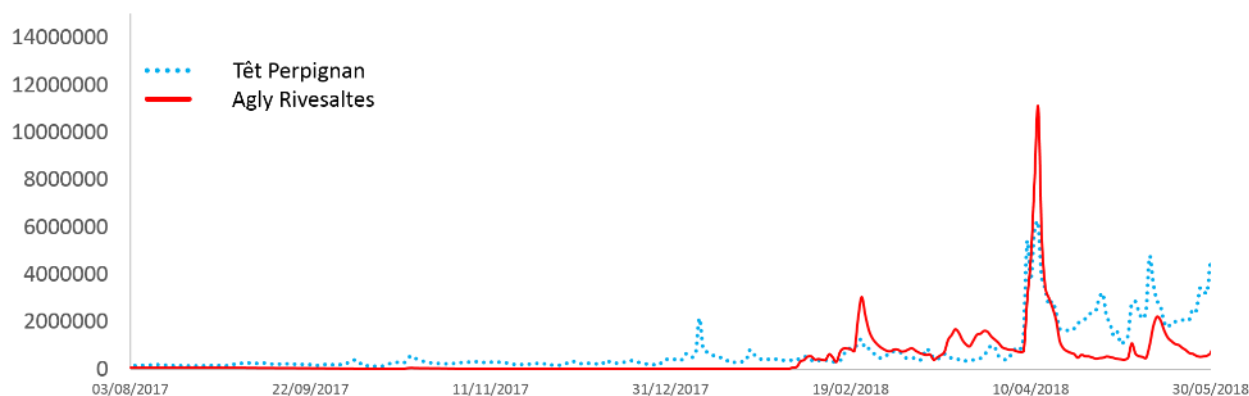
Illustration 41 - Débits journaliers (m^3/j) des fleuves Têt (station Perpignan) et Agly (Station Rivesaltes) entre Août 2017 et Juin 2018. Source des données : SPC Méditerranée Ouest

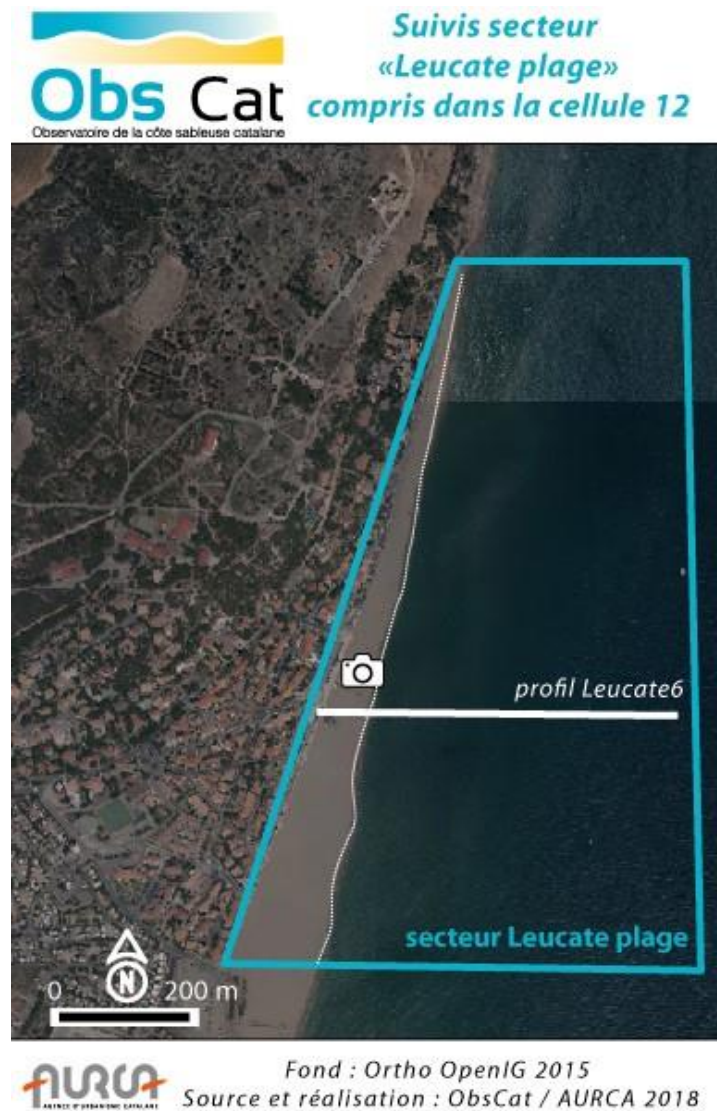
Illustration 43 – Secteur de Leucate plage, profil de référence Leucate6 et prises de vues.

Le secteur de Leucate-Plage correspond à la partie la plus urbanisée de la cellule 12 (Illustration 43). Le site s'étend sur 1 km de longueur, avec une largeur de plage pouvant atteindre 150 m de large au sud, et qui rétrécit vers le nord. La plage est caractérisée par un haut de plage large et plat et une basse plage plus pentue (Illustration 44). Le trait de côte, sur cette plage, enregistre chaque hiver des alternances de secteurs en avancée et de secteurs en recul. La largeur de la plage est décroissante du sud vers le nord (Illustration 44). Les reculs hivernaux se font donc plus sensibles dans la partie nord.

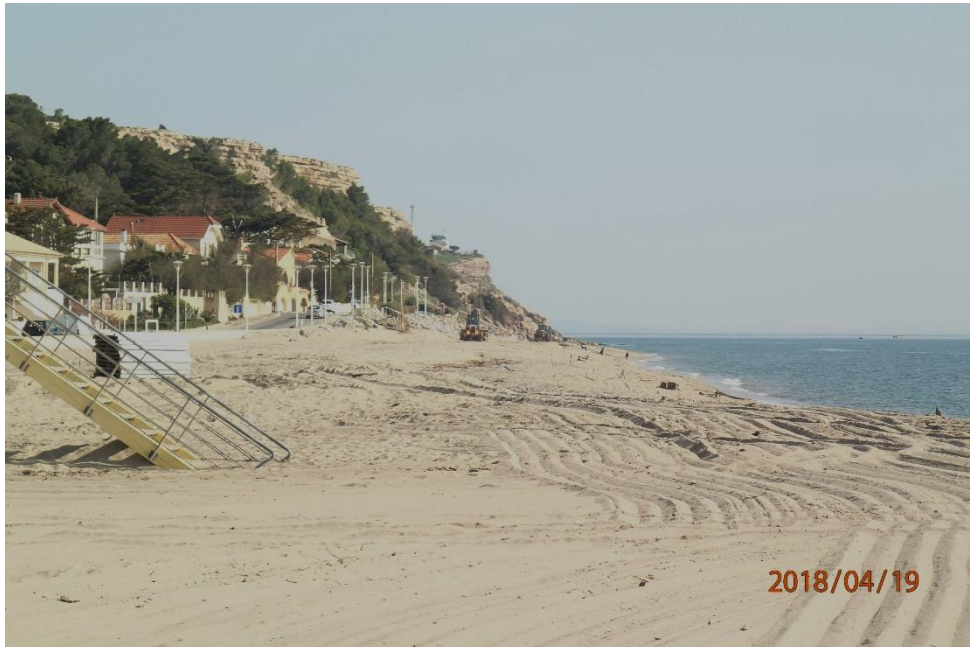
Illustration 46 - travaux de reprofilage de plage dans la moitié nord du secteur de Leucate.

Il est important de noter que lors de la campagne d'acquisition de données d'avril 2018, des travaux de reprofilage de plage consistant à déplacer du sable vers le trait de côte et donc à élargir la zone de plage émergée, étaient en cours (Illustration 46). Ces observations peuvent donc ne pas refléter fidèlement les dynamiques naturelles du secteur.

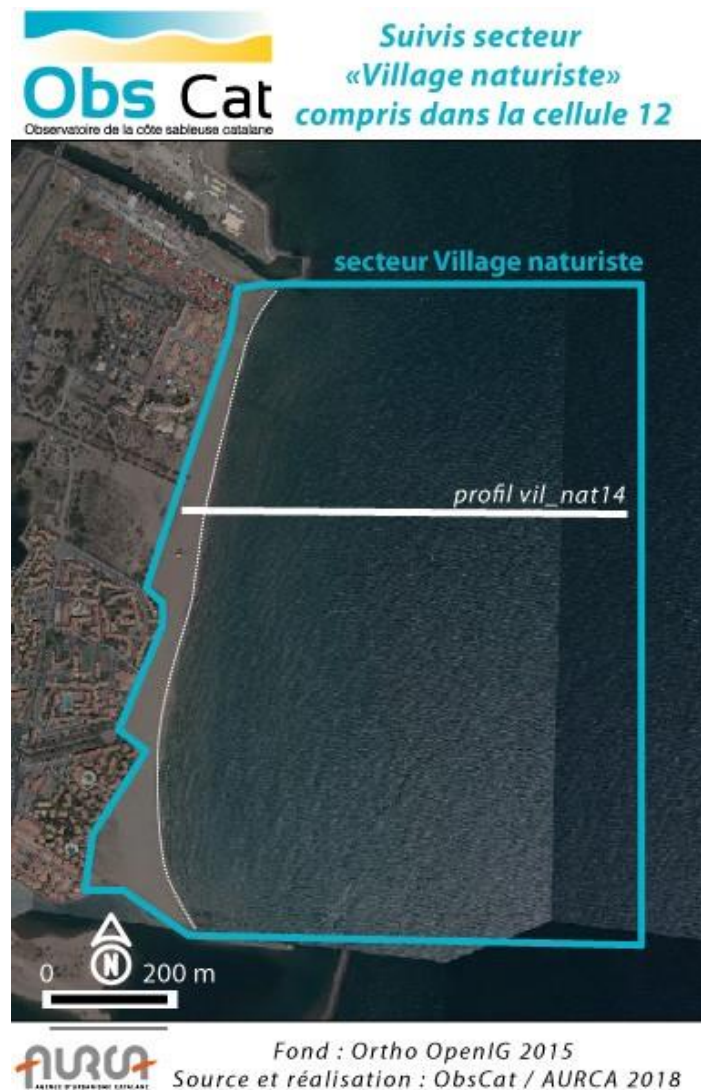
Illustration 58 – Secteur du Village naturiste de Leucate et profil de référence Vil_nat14.

Le secteur suivi de la plage du Village naturiste de Leucate constitue à lui seul la cellule 11 (Illustration 58)

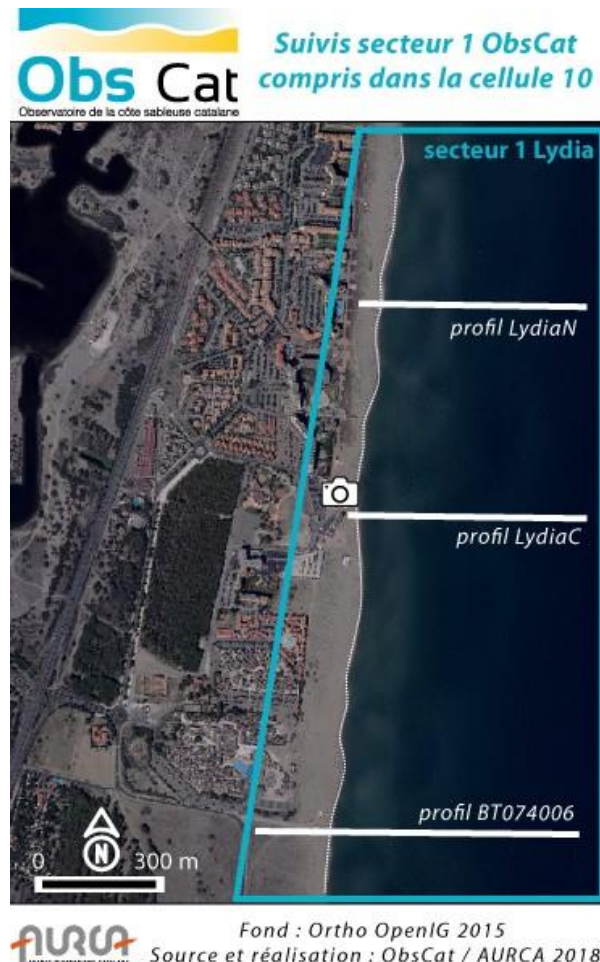
Illustration 67 - Secteur Lydia, profils de référence et prises de vues.

Le secteur du Lydia s'étend des Portes du Roussillon au sud, jusqu'à la résidence les Marines au nord, soit 1,5 km de linéaire étudié (Illustration 67). Sa partie nord, longée par une promenade est fortement urbanisée. Il subsiste cependant des dunes reliques en voie de réhabilitation grâce à des travaux de restauration dunaire (piégeage sableux et mise en défens par PMM en 2014) .

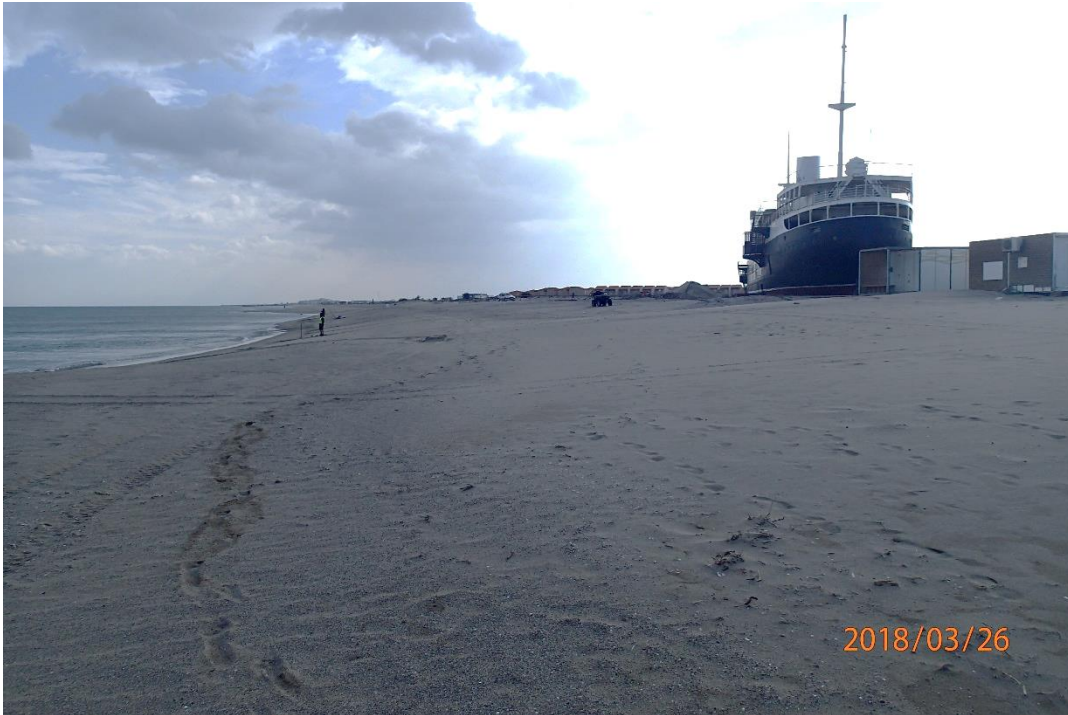
Illustration 68 - Prise de vue vers le Sud, au niveau du Lydia (profil de référence LydiaC), le 26/03/2018.

La plage émergée présente une forte pente même si cette caractéristique est moins visible dans le sud du secteur avec une largeur comprise entre 10 m et 50 m (Illustration 68).

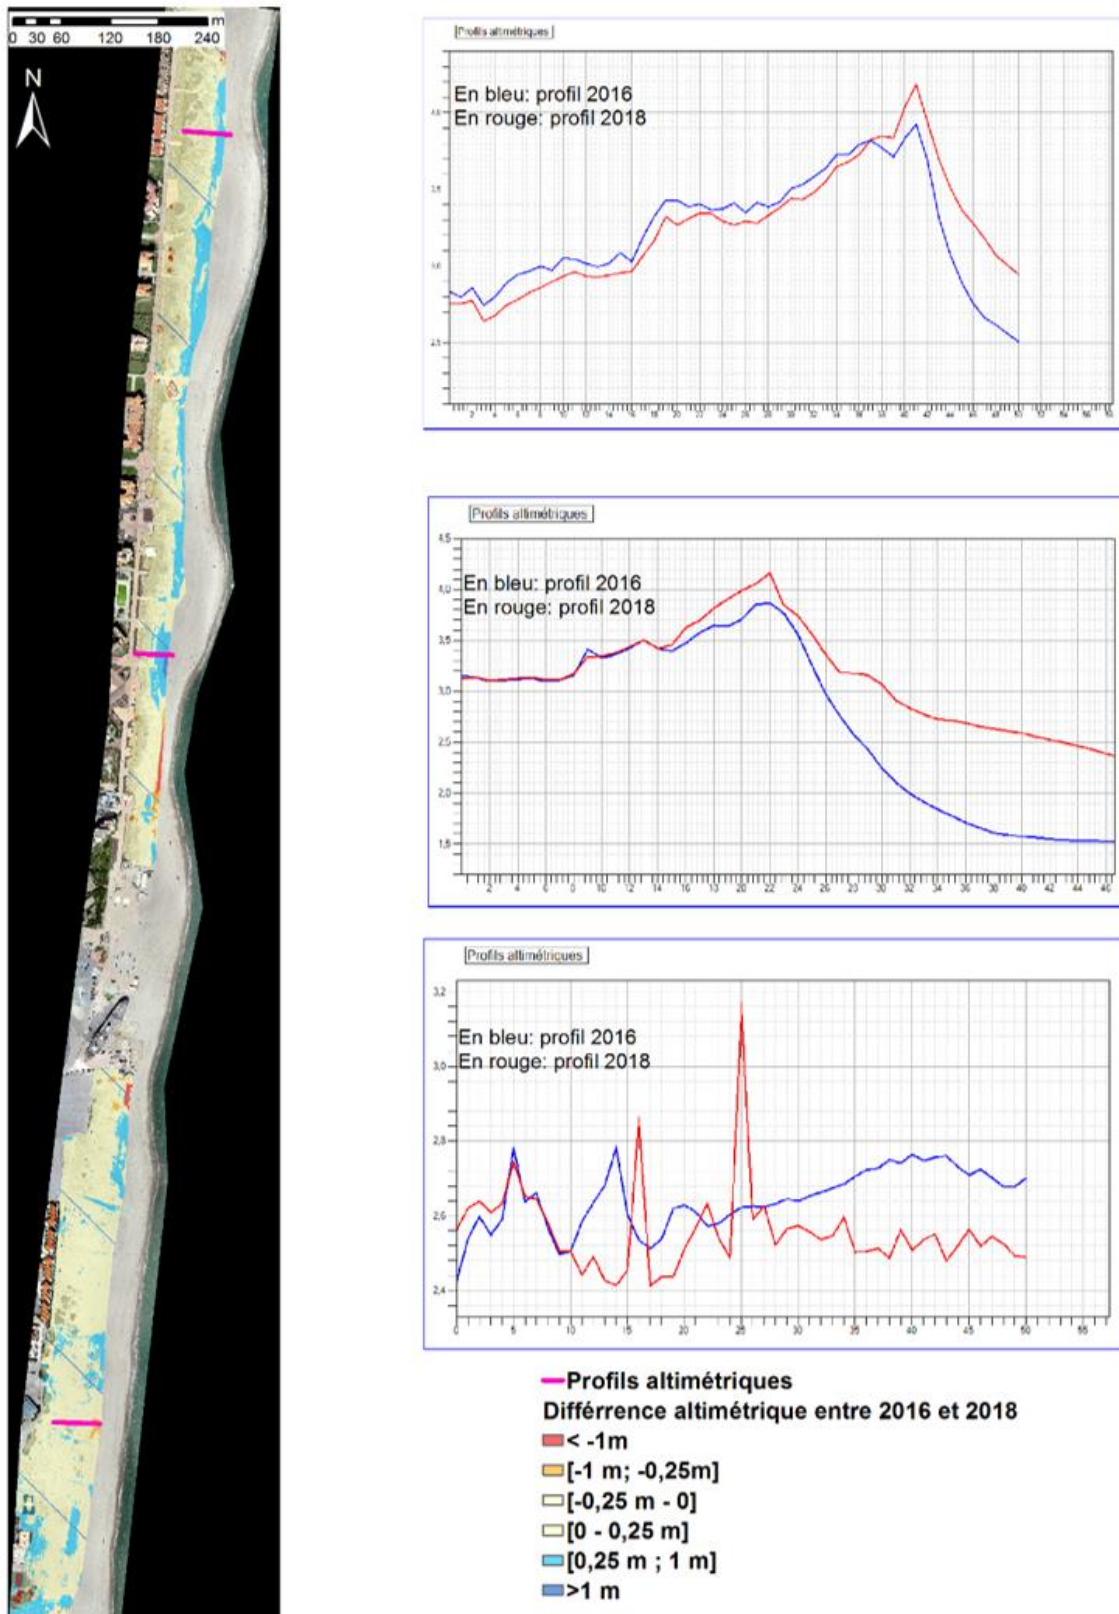
Evolution altimétrique de l'environnement dunaire du Lydia

Illustration 69 - Comparaison des altimétries 2016, 2018 et évolutions morphologiques du cordon dunaire du Lydia. Orthophotographie autogire Ecoceanodrone ObsCat 2018.

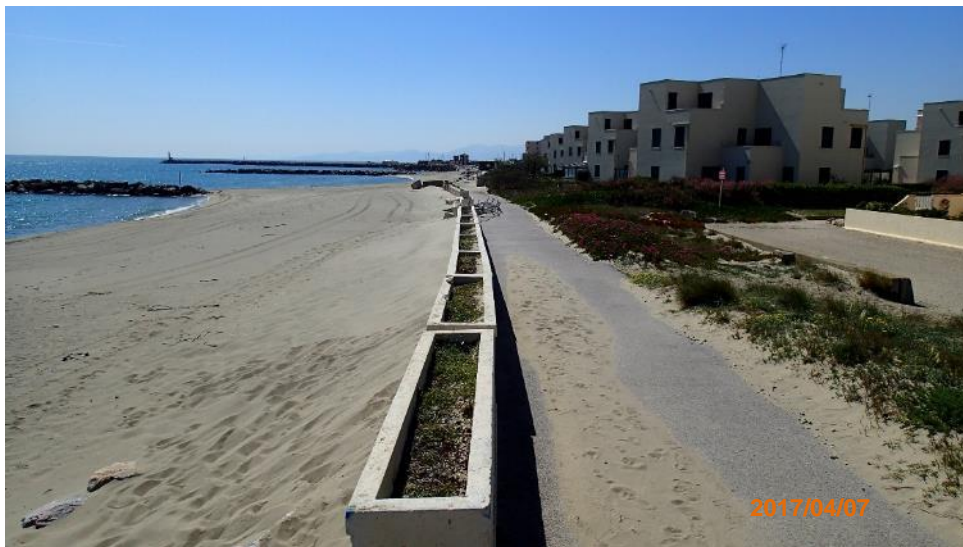
Illustration 88 - Morphologie de la plage, formation d'un tombolo, au droit du second épis au niveau des Miramars (prise de vue du 07/04/2017).
