Observatoire de la côte sableuse catalane – OBSCAT : rapport technique d'année 5

Rapport final

BRGM/RP-68515-FR
Octobre 2018

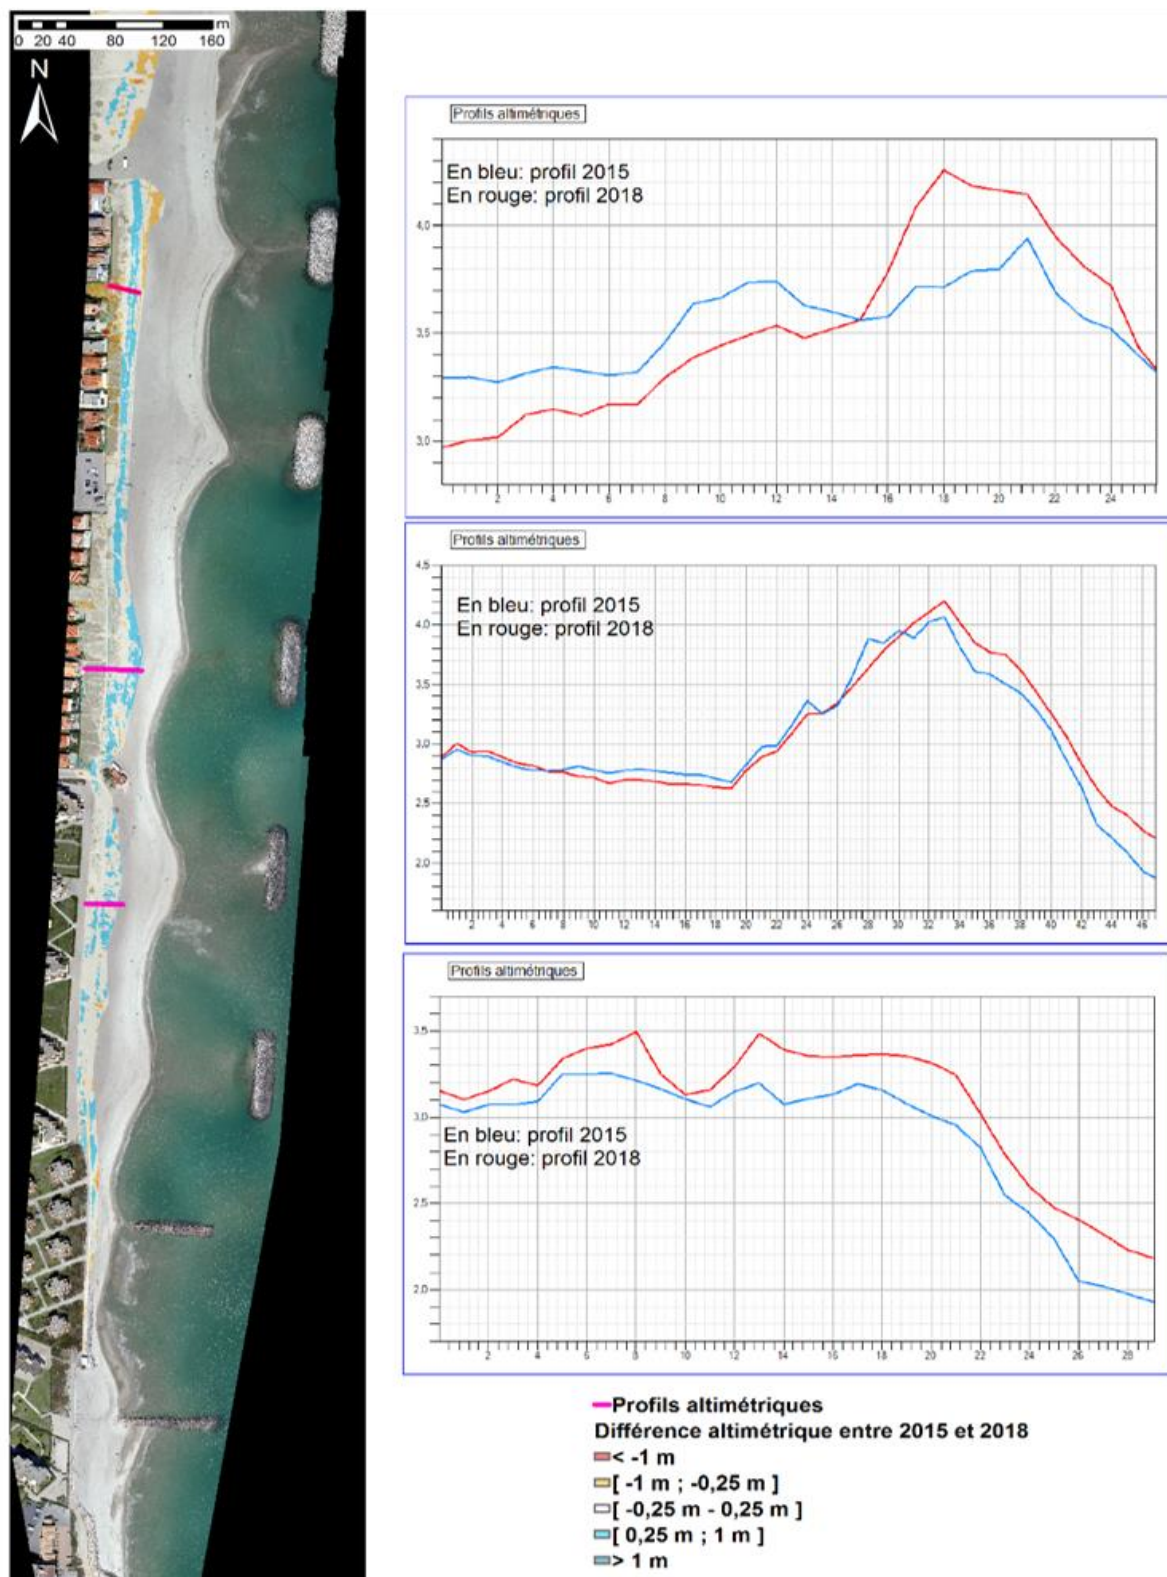
Evolution altimétrique de l'environnement dunaire de Port Barcarès Nord

Illustration 92 - Comparaison des altimétries 2015,2018 et évolutions morphologiques du cordon dunaire de Port Barcarès Nord. En fond, mosaïque orthophotographies autogire ObsCat 2018.

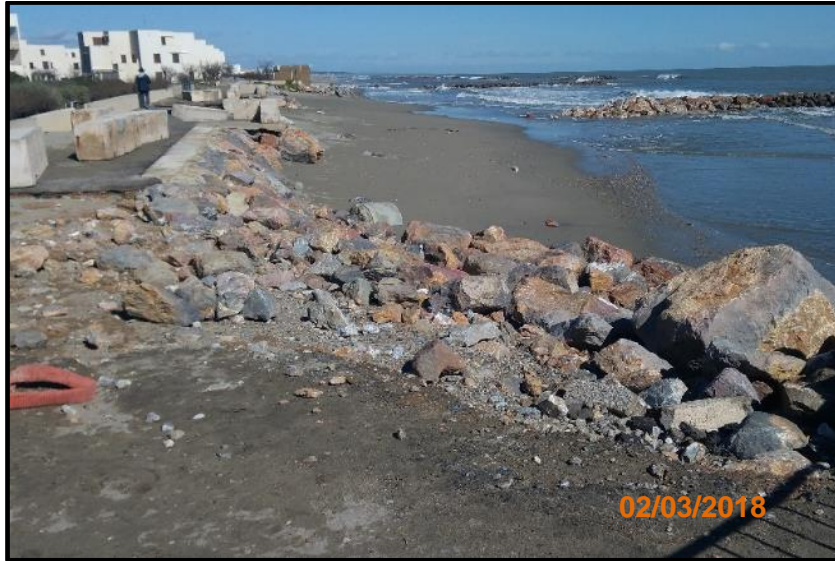
Illustration 94 - Dégâts engendrés sur la promenade de la mer (balladoir) au niveau de l'épi sud (EP1) par la tempêtes du 1^{er} mars 2018.

Le site de Port Barcarès Nord est caractérisé par d'importants dégâts urbains, notamment à proximité du port, avec rupture de la plateforme bétonnée de la promenade (« balladoir ») et submersion marine (Illustration 33). Une partie de ce site urbanisé a été épargnée, elle se situe en face du cordon dunaire qui est élevé et permet une protection naturelle. La partie ne présentant pas de cordon dunaire est la plus touchée. L'atténuation d'énergie liée à la batterie de brise lames a sans doute également limitée les dégâts.

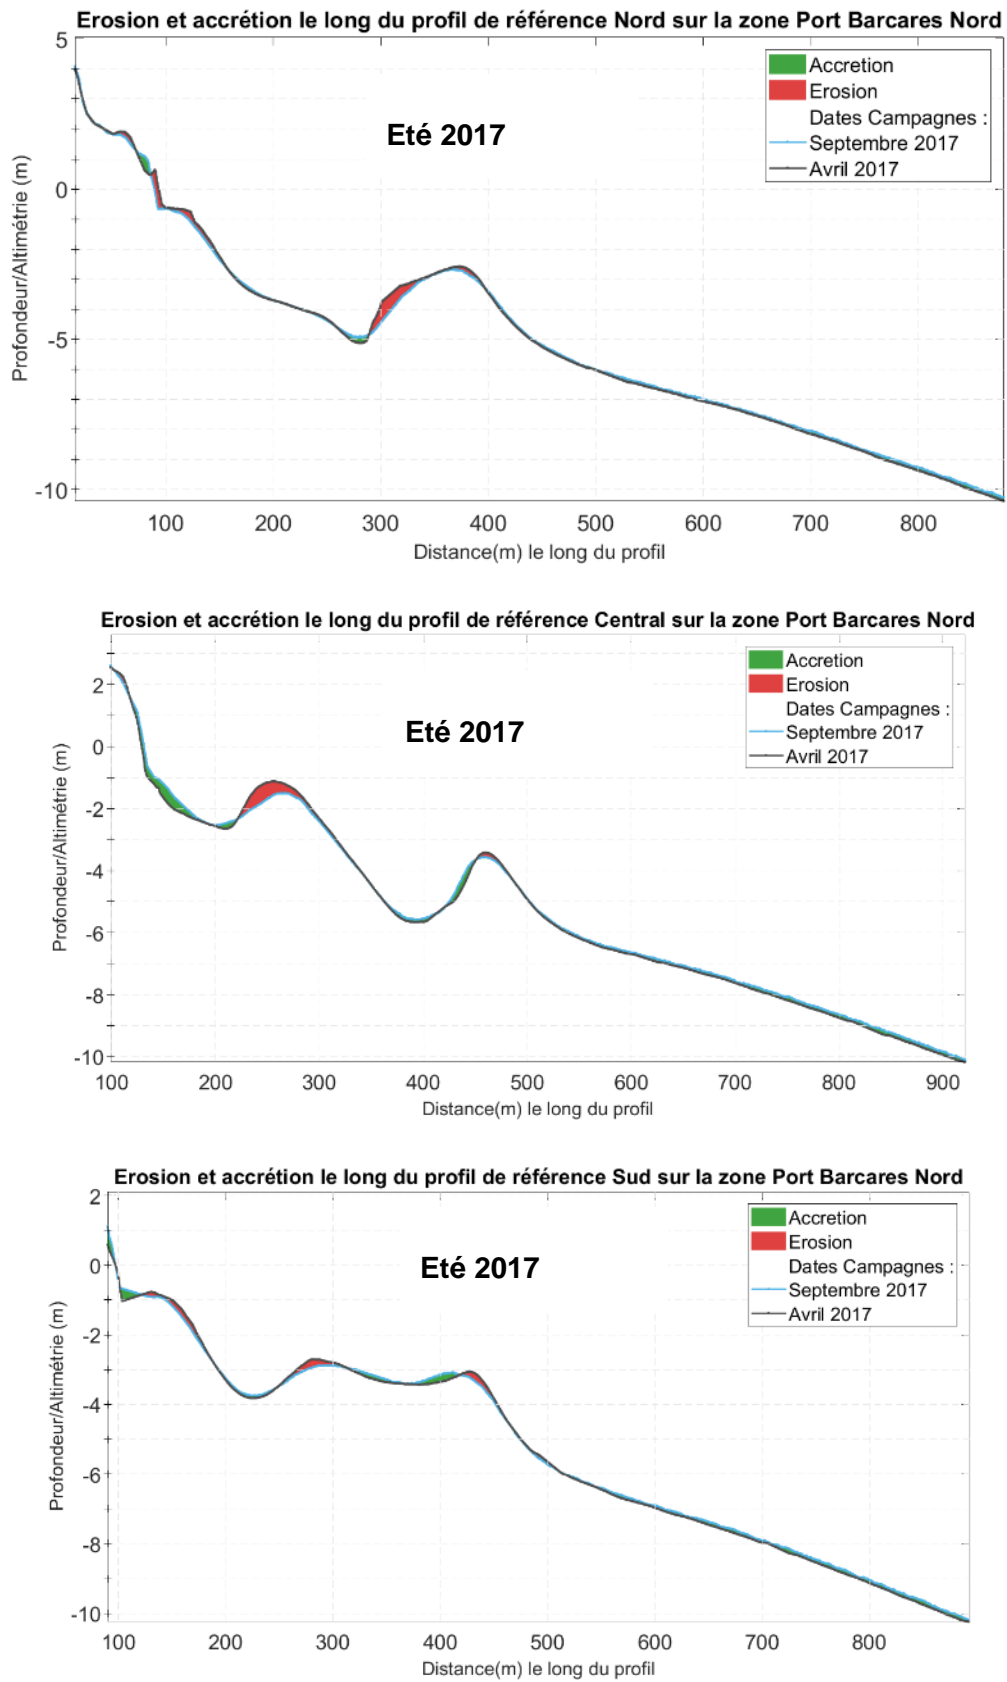
Illustration 97 - Profils de référence PortBarcNord-N, PortBarcNord-C et PortBarcNord-S, évolutions pour la période estivale d'avril à septembre 2017.

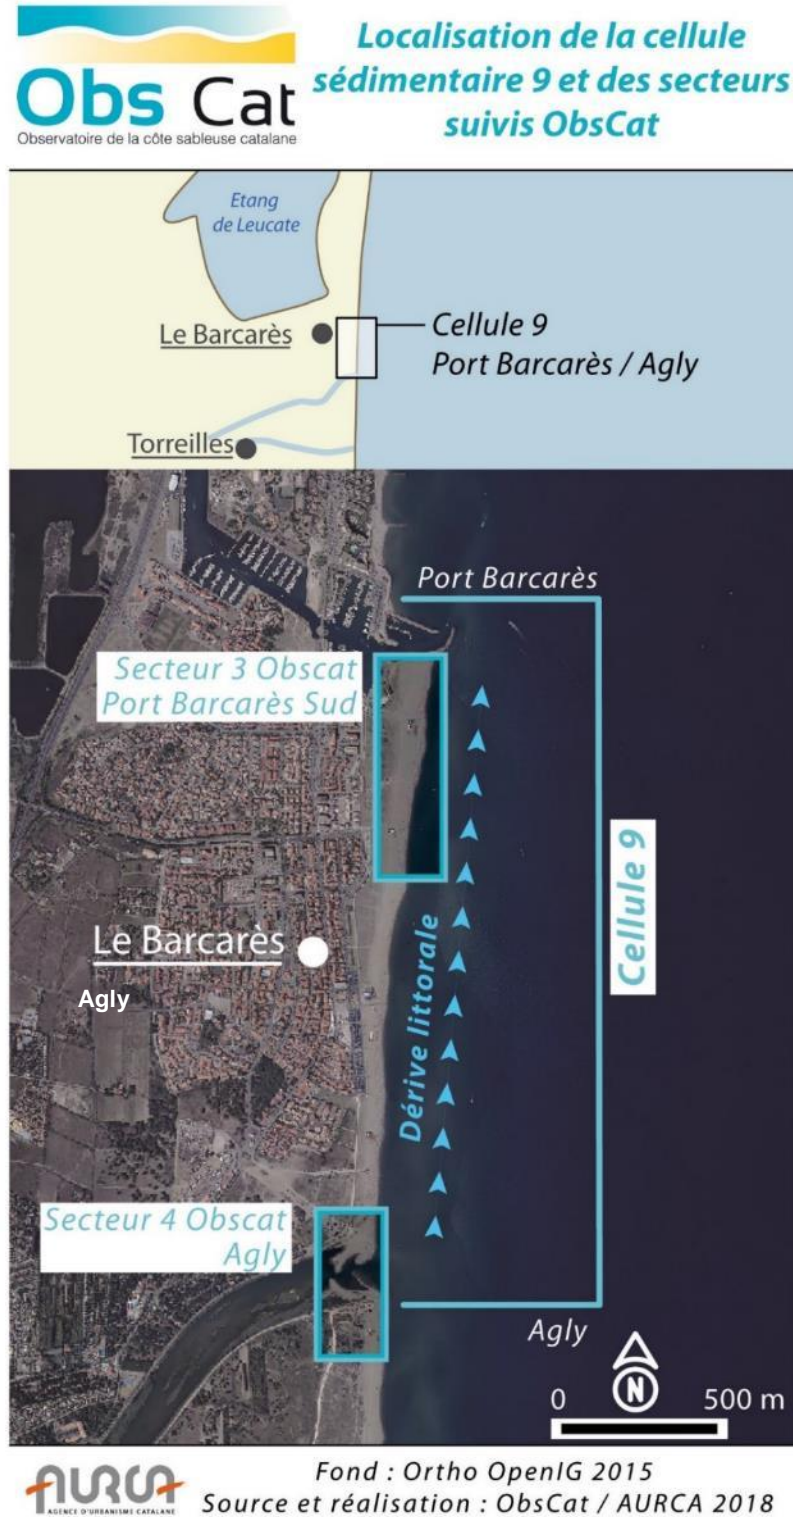
Illustration 109 - Localisation de la cellule 9 et des secteurs Port Barcarès Sud et Agly.

La cellule n°9 s'étend de l'embouchure de l'Agly jusqu'à Port-Barcarès, englobant les sites 3 et 4 (Illustration 109).

Cette cellule est fortement anthropisée. Au sud, l'embouchure de l'Agly est endiguée par deux cordons d'enrochements situés de part et d'autre des berges afin d'en limiter la mobilité. Le nord de la cellule est délimité par la jetée portuaire du port du Barcarès. Cet ouvrage participe au blocage du transit sédimentaire, favorisant une zone d'accumulation au droit de la jetée sud. Cette zone est régulièrement utilisée comme source d'extraction en sédiments pour alimenter les rechargements en sable des plages au nord du port.

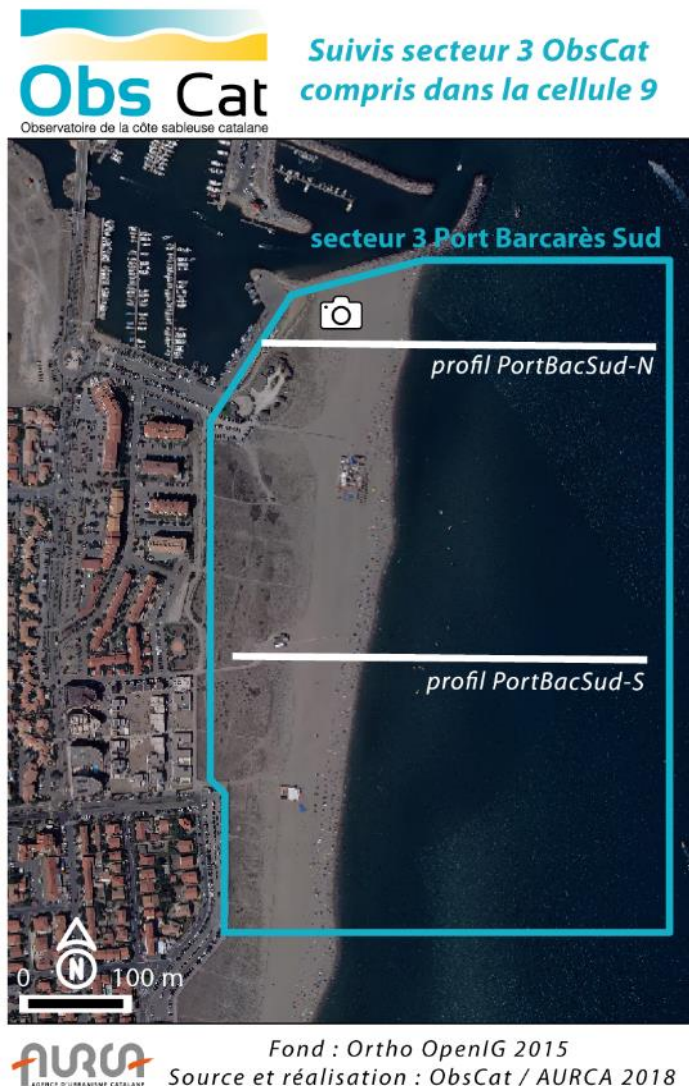
Illustration 110 - Secteur de Port Barcarès Sud, profils de référence et prises de vue.

Ce site de l'ObsCaT est sous l'influence de la jetée portuaire en aval-transit et des travaux de prélèvement de sédiments (Illustration 110). Ces prélèvements par drague sont effectués dans le cadre des opérations de rechargements en sable de la plage nord du Barcarès (site de Port-Barcarès Nord) réalisés par *by-pass* non automatisé, pour compenser les perturbations liées aux ouvrages portuaires sur la dynamique sédimentaire.

Le secteur de Port-Barcarès Sud est un secteur relativement stable. La jetée bloque les sédiments apportés du sud par la dérive littorale (Illustration 110). Ce secteur n'est donc pas sensible à l'érosion côtière.

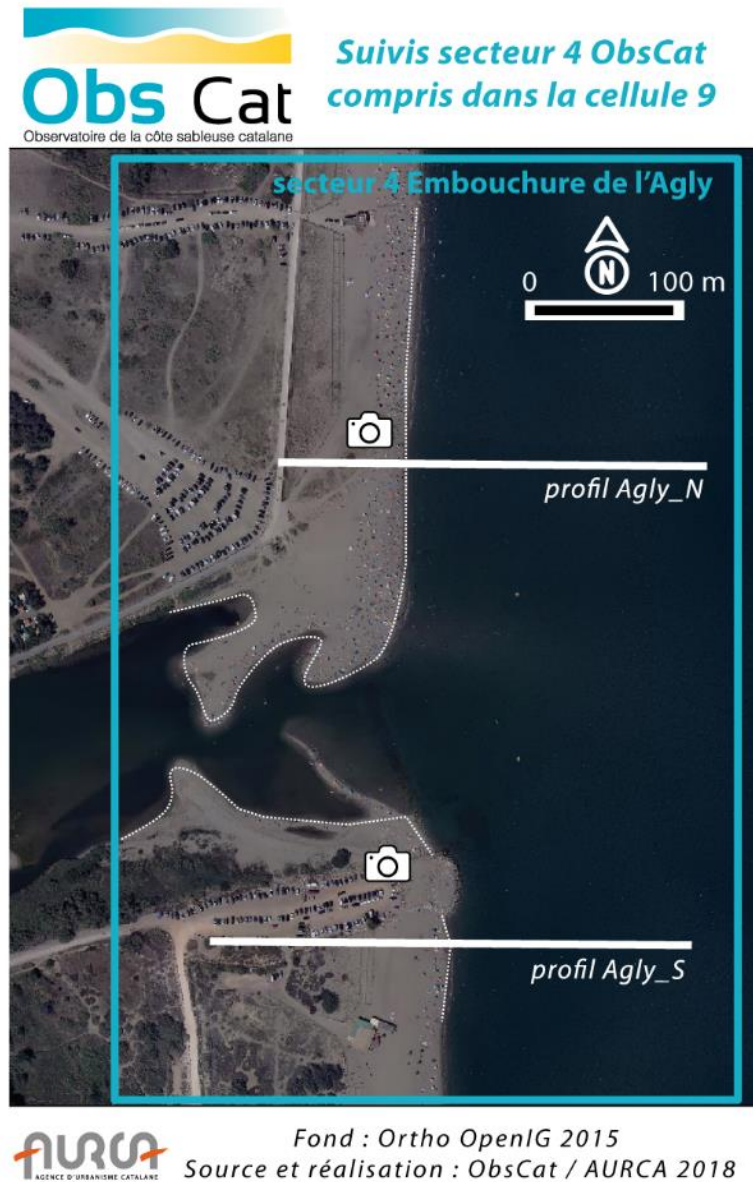
Illustration 118 - Secteur de l'embouchure de l'Agly, profils de référence et prises de vue.

L'embouchure de l'Agly est endiguée de part et d'autres par des épis qui contraignent sa position, mais qui permettent également une accumulation en amont-dérive des ouvrages et une érosion en aval dérive (Illustration 118).

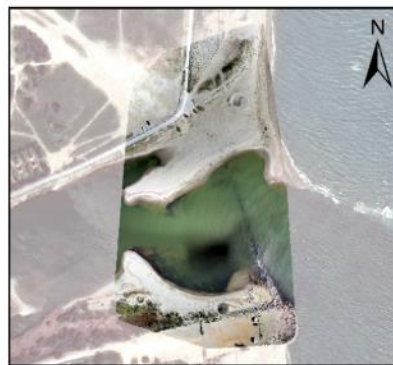
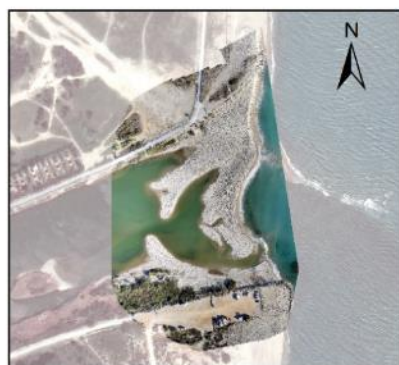
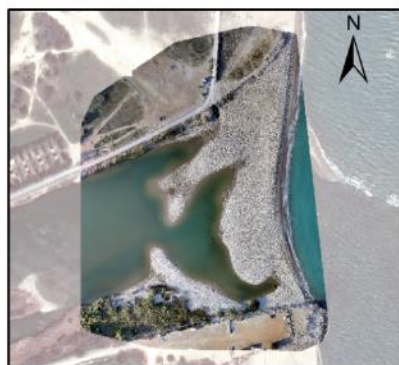
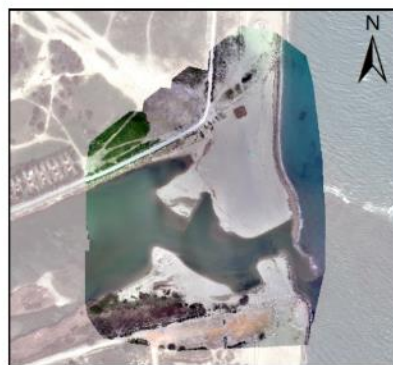
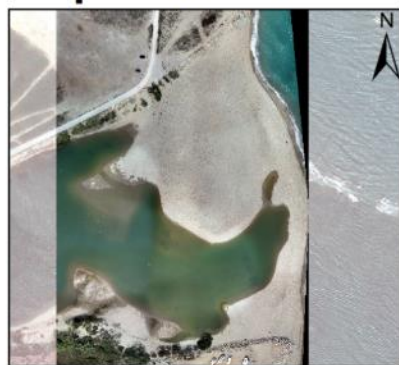
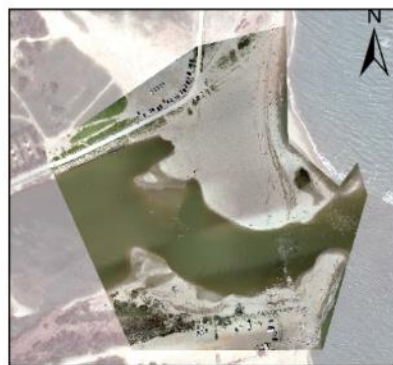
Illustration 125 - Orthophotographies aériennes de l'embouchure de l'Agly prises entre septembre 2014 et avril 2018. Entre 2014 et avril 2017 : levés par drone. Depuis septembre 2017 : levés par autogire.

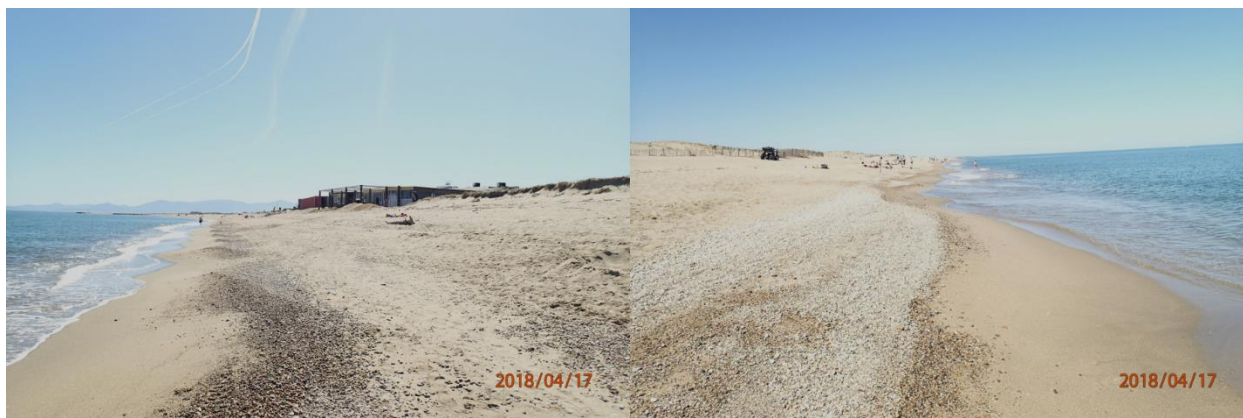
Illustration 130- Secteur de Torrelles au niveau du profil topographique de référence TorrS situé au sud du site (Illustration 132). Vues prises lors de la campagne ObsCat du printemps 2018 le 17 Avril 2018 (à gauche vue vers le Sud, à droite vue vers le Nord).

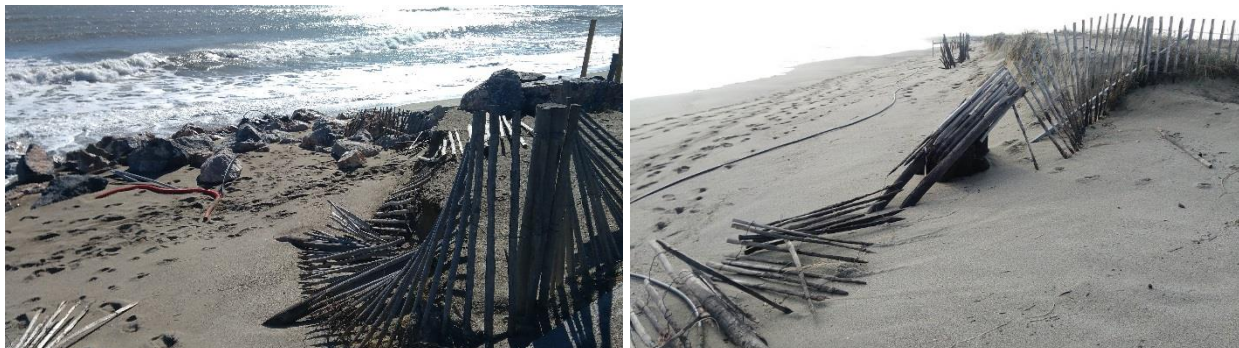
Illustration 131 - Photographies des dégâts au niveau du poste de secours de la plage nord (à gauche) et sur le système de ganivelles (à droite) après la tempête du 1^{er} Mars 2018. Source : photothèque ObsCat.

sensible aux risques d'érosion et de submersion marine comme le montrent les franchissements et les brèches dans le cordon dunaire apparues lors des différentes tempêtes et notamment celle du 1^{er} Mars 2018 (Illustration 131). Afin de limiter les impacts des tempêtes, le cordon dunaire a été réhabilité et mis en défens.

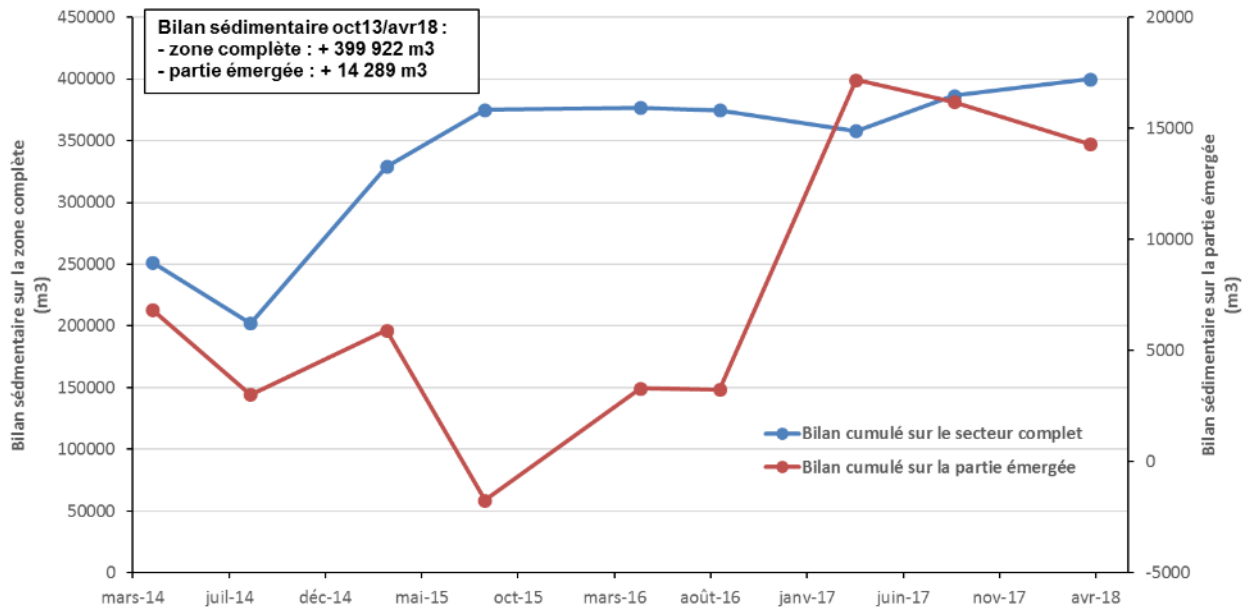
Illustration 138 - Bilans sédimentaires cumulés zone complète et zone émergée entre octobre 2013 et avril 2018 pour le secteur de Torreilles.

Entre octobre 2013 et avril 2018, le secteur de Torreilles a gagné près de 399 922 m³ de sédiments et semble se stabiliser depuis la forte accumulation de l'hiver 2014-2015 (Illustration 138). Le léger démaigrissement de l'ensemble du site constaté lors de l'hiver 2016-2017 semble avoir été compensé cette année. La plage émergée a vu son volume de sédiment croître de +14 289 m³ avec un pic lors de l'hiver 2016-2017 lié à l'accolement de la barre interne sur le trait de côte. Pour la première fois depuis 2013, la plage s'est érodée durant l'hiver. La tempête du 1^{er} mars 2018 peut-être un facteur responsable de cette érosion.

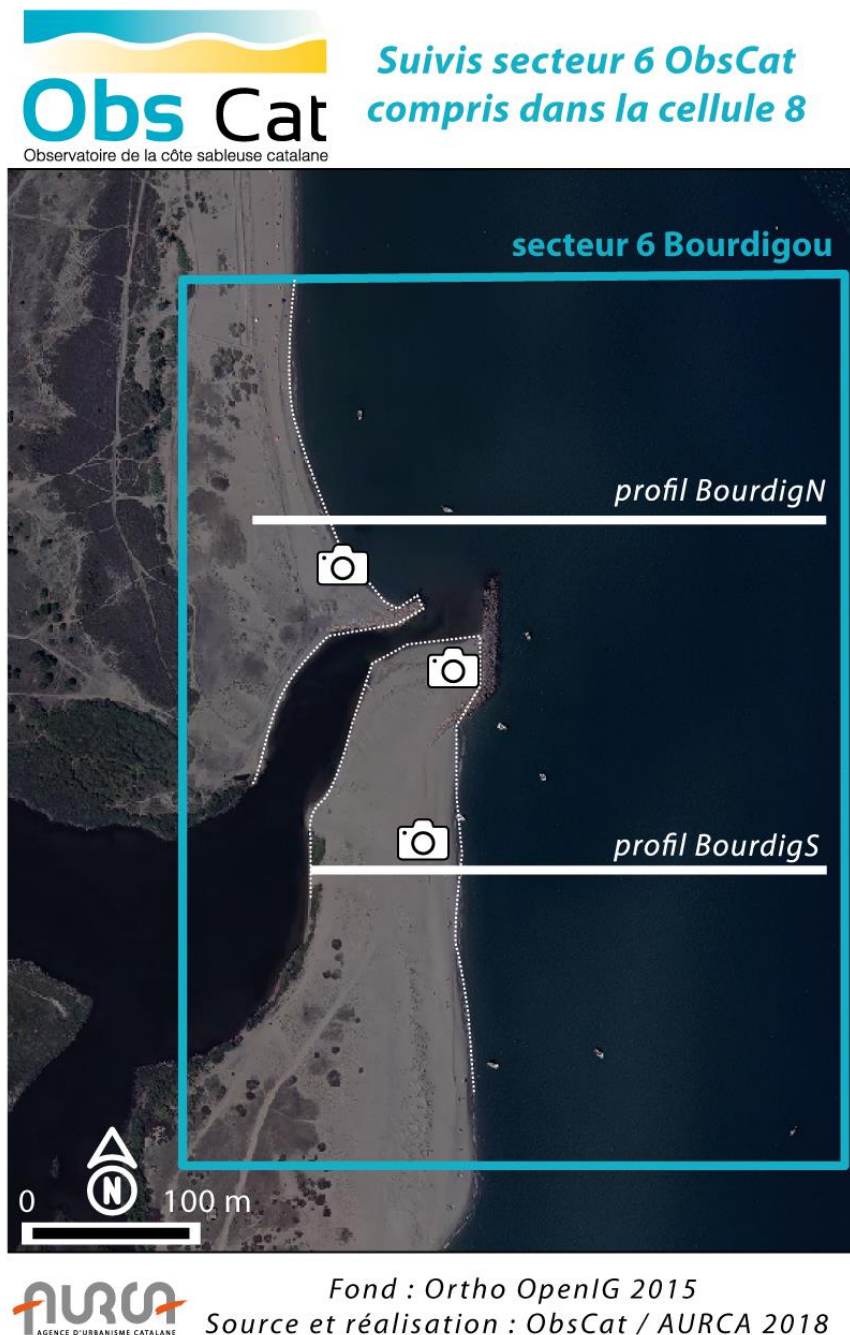
Illustration 145 - Secteur de l'embouchure du Bourdigou, profils de référence et prises de vues

Les digues installées depuis 1976 ont stabilisé l'embouchure du Bourdigou tout en perturbant le transit sédimentaire (Illustration 145). On constate pourtant, depuis 2013, des alternances de périodes d'érosion et d'accrétion au sud et au nord de l'embouchure.

Le système de barre interne est complexe et irrégulier, tandis que la barre externe, bien formée au sud du secteur, s'estompe vers le nord. La berme de bas de plage est bien marquée et pentue.

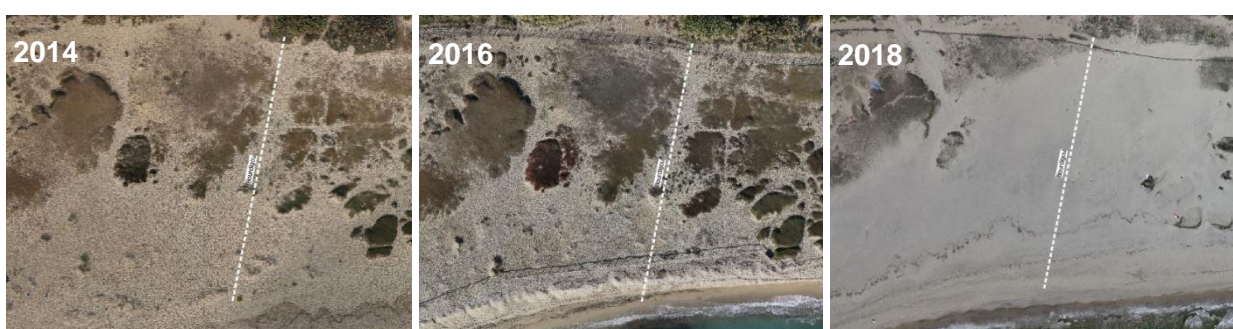
Illustration 155 - Illustration du recouvrement végétal au Bourdigou entre 2014 et 2018 grâce aux orthophotos ObsCat issues des vols drone (BRGM / Ecocéanodrone)

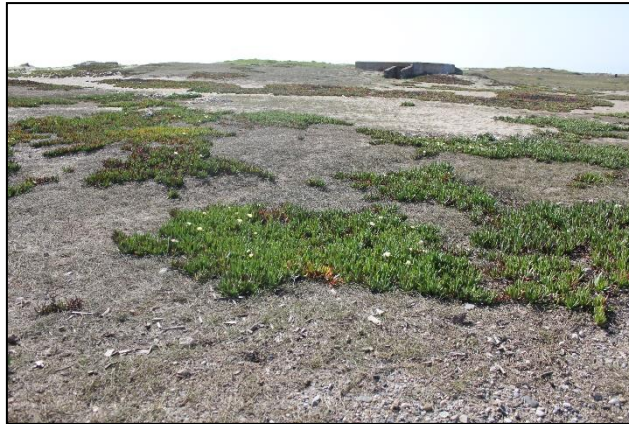
Illustration 157 – Griffes de sorcière en avril 2018 sur le transect Ainte-Marie Nord

Ce résultat positif doit être mis en regard avec la forte présence d'invasives : 19 casiers contiennent de la Griffes de sorcière en avril 2018 (Illustration 157) et 5 casiers contiennent du Seneçon du Cap sur un total de 34 casiers sur ce transect.

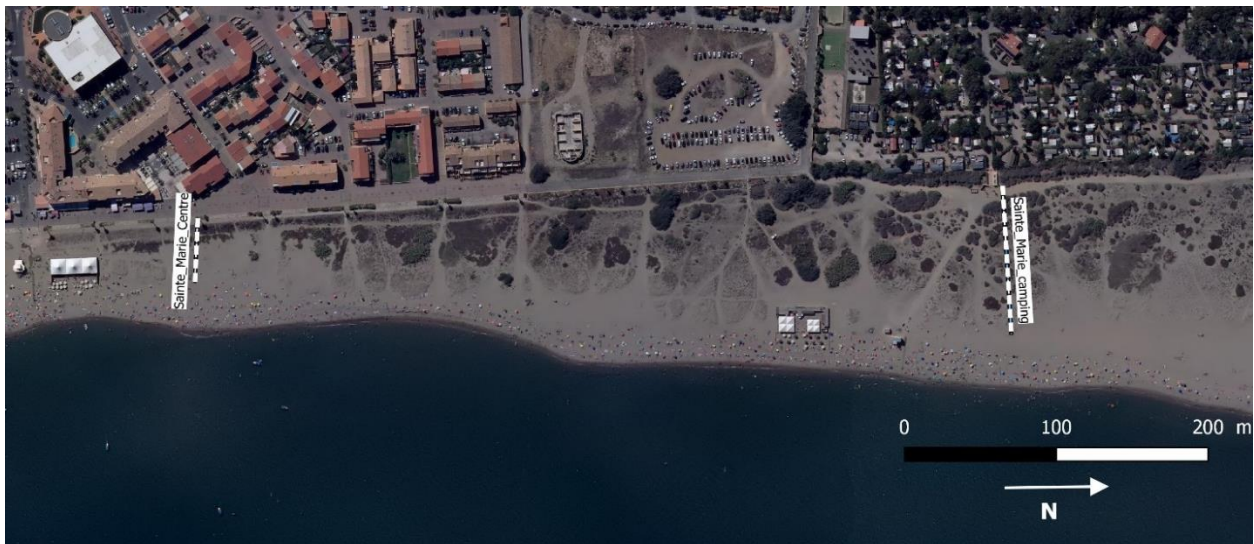
Illustration 160 - Localisation des transects Sainte-Marie centre et Sainte-Marie camping

Sur ce secteur un suivi in-situ de la végétation est réalisé chaque année en complément du suivi photogrammétrique réalisé tous les deux ans (Illustration 160).

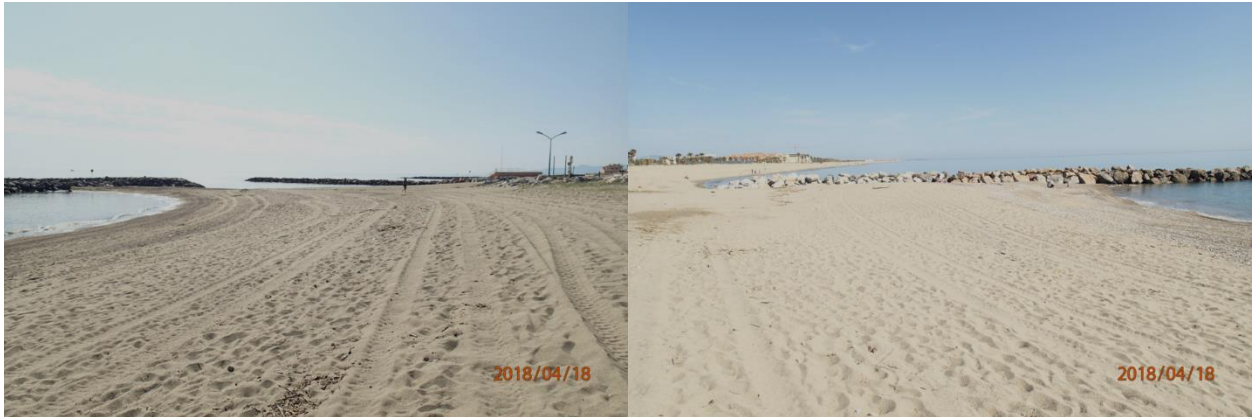
La géomorphologie des plages et de l'avant-côte de ce secteur est fortement compartimentée. Le sud du port est caractérisé par une barre interne proche de la côte, et une barre externe à environ 400 m de la côte. La pente est plus forte sur le bas de plage que sur le haut de plage où la pente s'inverse. Au nord du port, sur la portion où sont installés les ouvrages de défense, l'arrière-plage est urbanisée. La plage est, quant à elle, fortement compartimentée par la présence des ouvrages : des baies se forment entre les ouvrages où la pente est plutôt forte, tandis que des tombolos se forment au droit des brise-lames (Illustration 165).

Illustration 165 - Secteur de Sainte-Marie au niveau du profil topographique de référence BT064040 (secteur des ouvrages). A droite, vue vers le Nord, accumulation de sable en aval-dérive du dernier épi ; à gauche vue vers le Sud, tombolo au droit du dernier brise-lames, plage en forme de baie. Campagne ObsCat 18 Avril 2018.

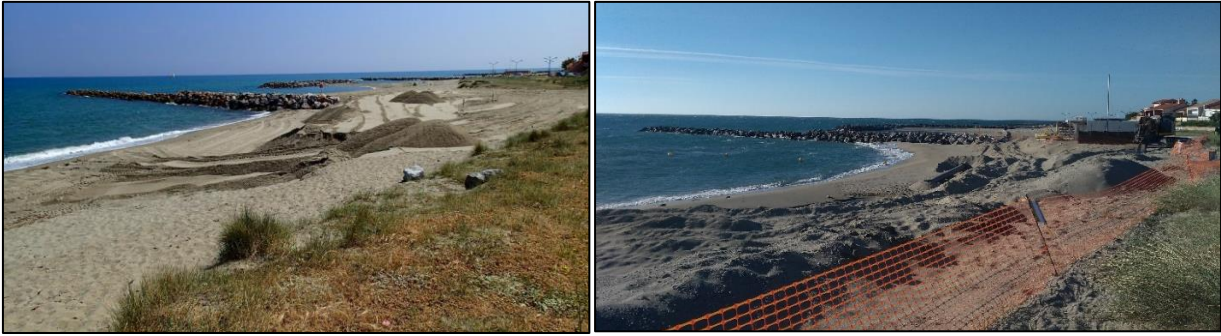
A cet endroit la plage présente une forte pente (diminuant en s'éloignant de l'ouvrage) et une falaise d'érosion. Ce secteur très localisé fait l'objet chaque année d'un rechargement de plage de petite ampleur par PMM (+6 000 à +10 000 m³) (Illustration 167).

Illustration 167 - Opérations de rechargement le 24 avril 2017 et le 18 juin 2018 réalisées par PMM pour le confortement de l'ancrage de l'épi Nord de Sainte-Marie. Source ObsCat.

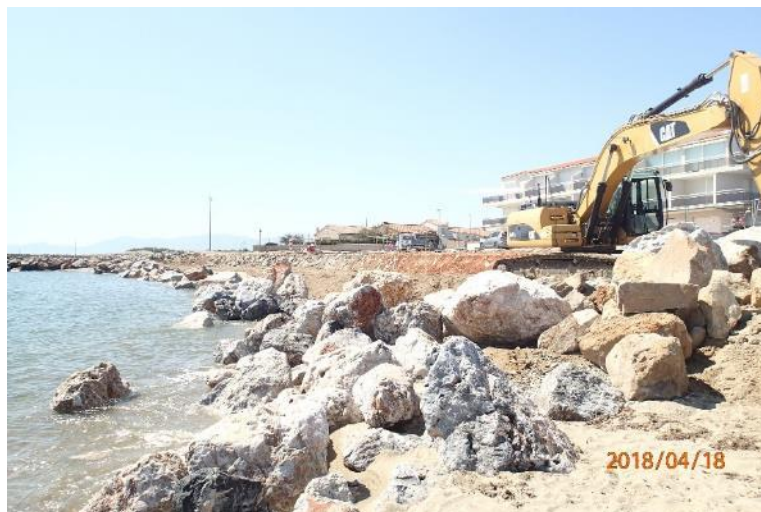
Une partie du trait de côte, située entre le premier brise-lame et les dernières habitations, n'a pas pu être levé en Avril 2018 car des travaux de réfection de la digue en enrochements de cette zone étaient en cours (Illustration 169 et Illustration 170).

Illustration 170 - Travaux de mise en place de nouveaux enrochements entre le premier épis et le premier brise lame par la commune de Sainte-Marie en Avril 2018.

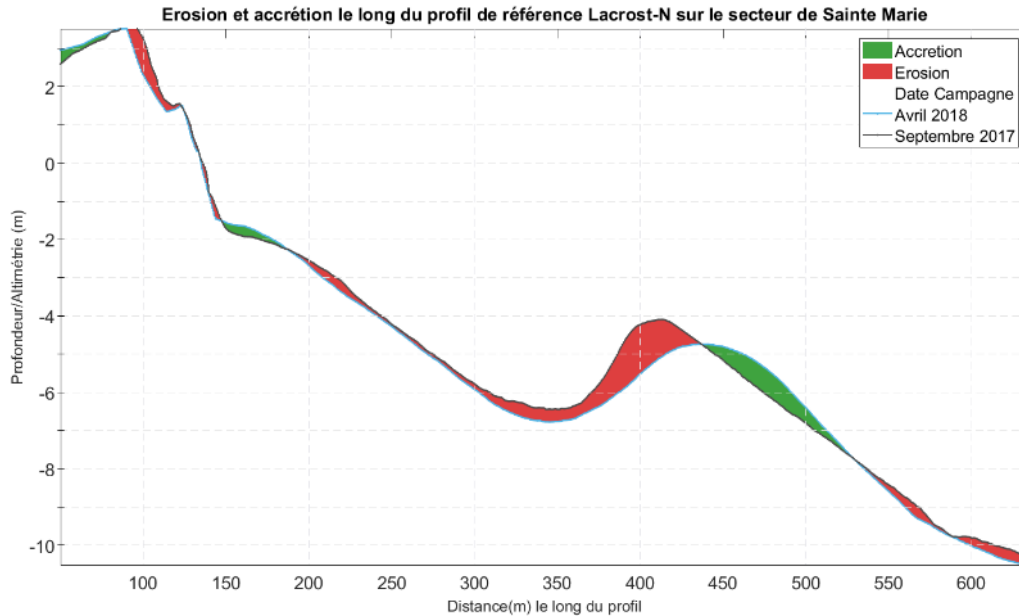
Illustration 177 - Profil LaCrost-N entre Septembre 2017 et Avril 2018

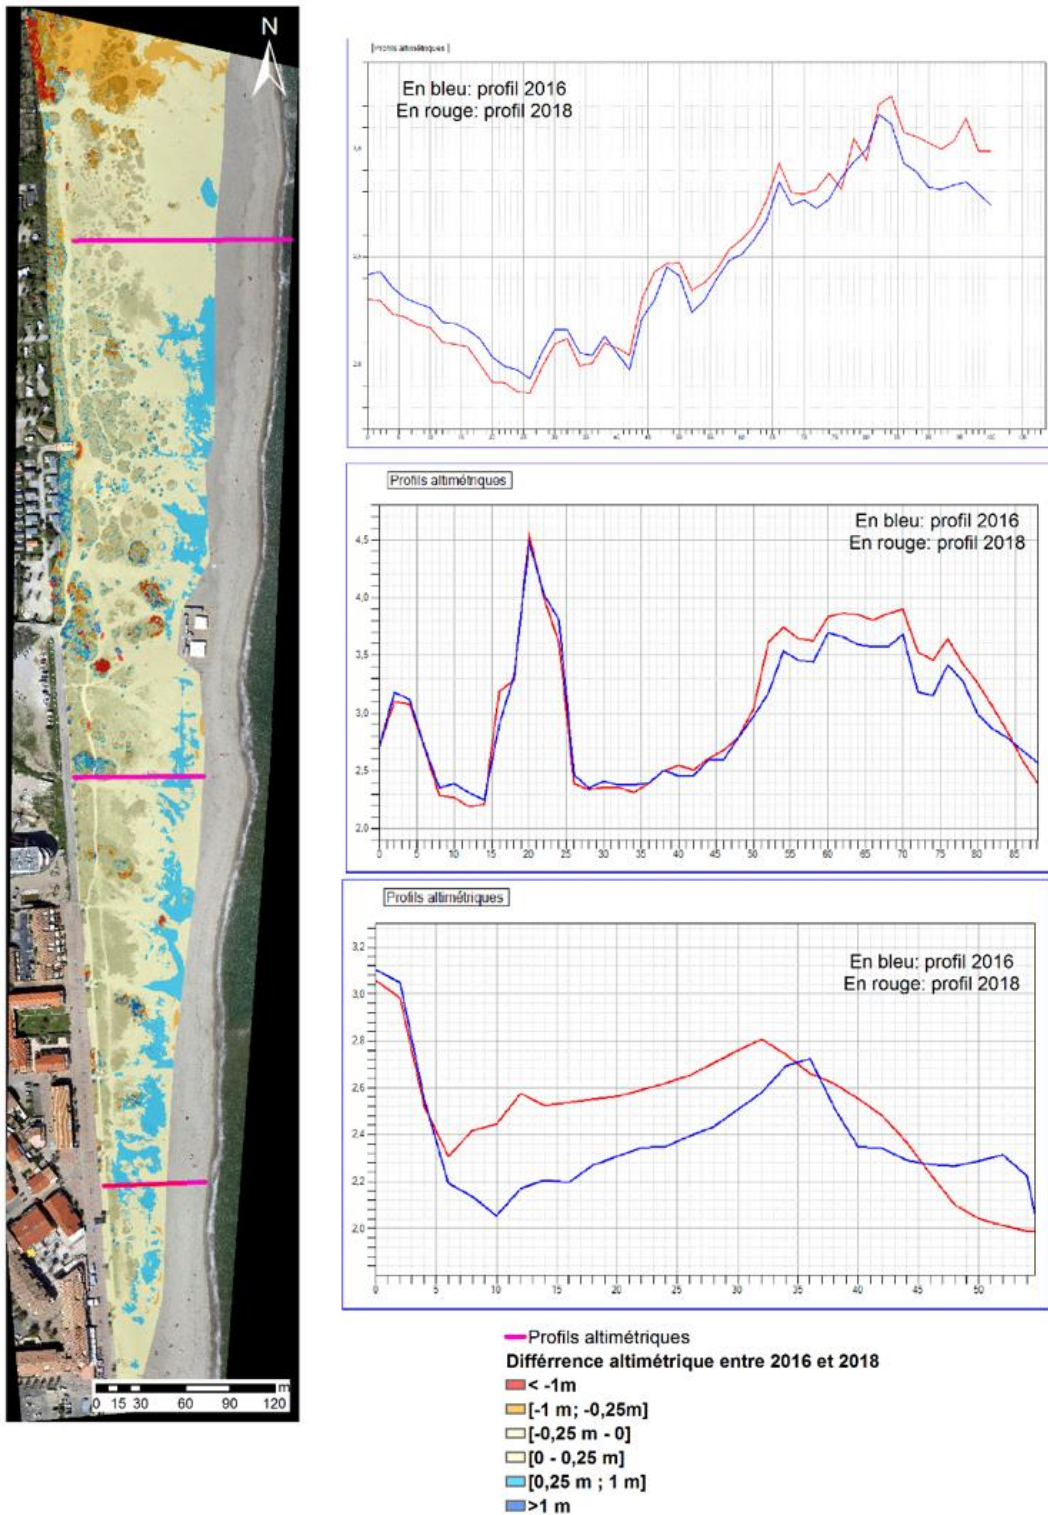
Illustration 178 - Comparaison des altimétries 2016, 2018 et évolutions morphologiques du cordon dunaire de Sainte-Marie. En fond, mosaïque orthophotographiques autogire ObsCat 2018.

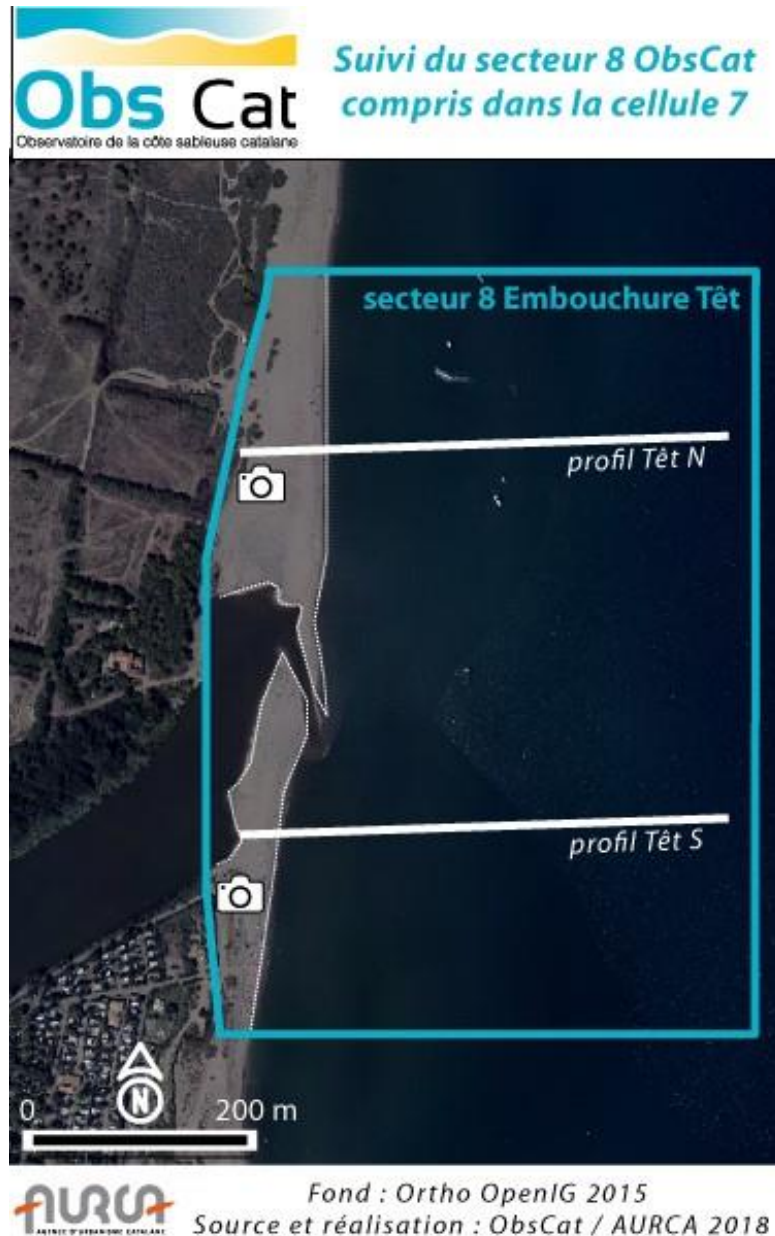
Illustration 181 - Secteur de l'embouchure de la Têt, profils de référence et prises de vues

L'embouchure de la Têt (Illustration 181) est caractérisée par une forte variabilité spatiale, contrôlée à la fois par des dynamiques alluviales et marines. Cette embouchure, contrairement à l'Agly et au Bourdigou, n'est ni canalisée ni endiguée, ce qui entraîne d'importants déplacements annuels et saisonniers. Entre septembre 2017 et avril 2018, l'embouchure s'est déplacée de 60 m vers le sud, et entre septembre 2014 et avril 2015, d'environ 200 m.

D'un point de vue morphologique, cette embouchure se distingue aujourd'hui par une rive nord large et homogène et une rive sud beaucoup moins uniforme avec une retenue d'eau qui s'est formée le long de la piste cyclable. Néanmoins, cette morphologie était beaucoup moins homogène en septembre 2017 : la rive nord était caractérisée par la présence de deux flèches sableuses l'une plus fine, longue de 60 m et l'autre plus large, longue de 90 m, située à l'intérieur

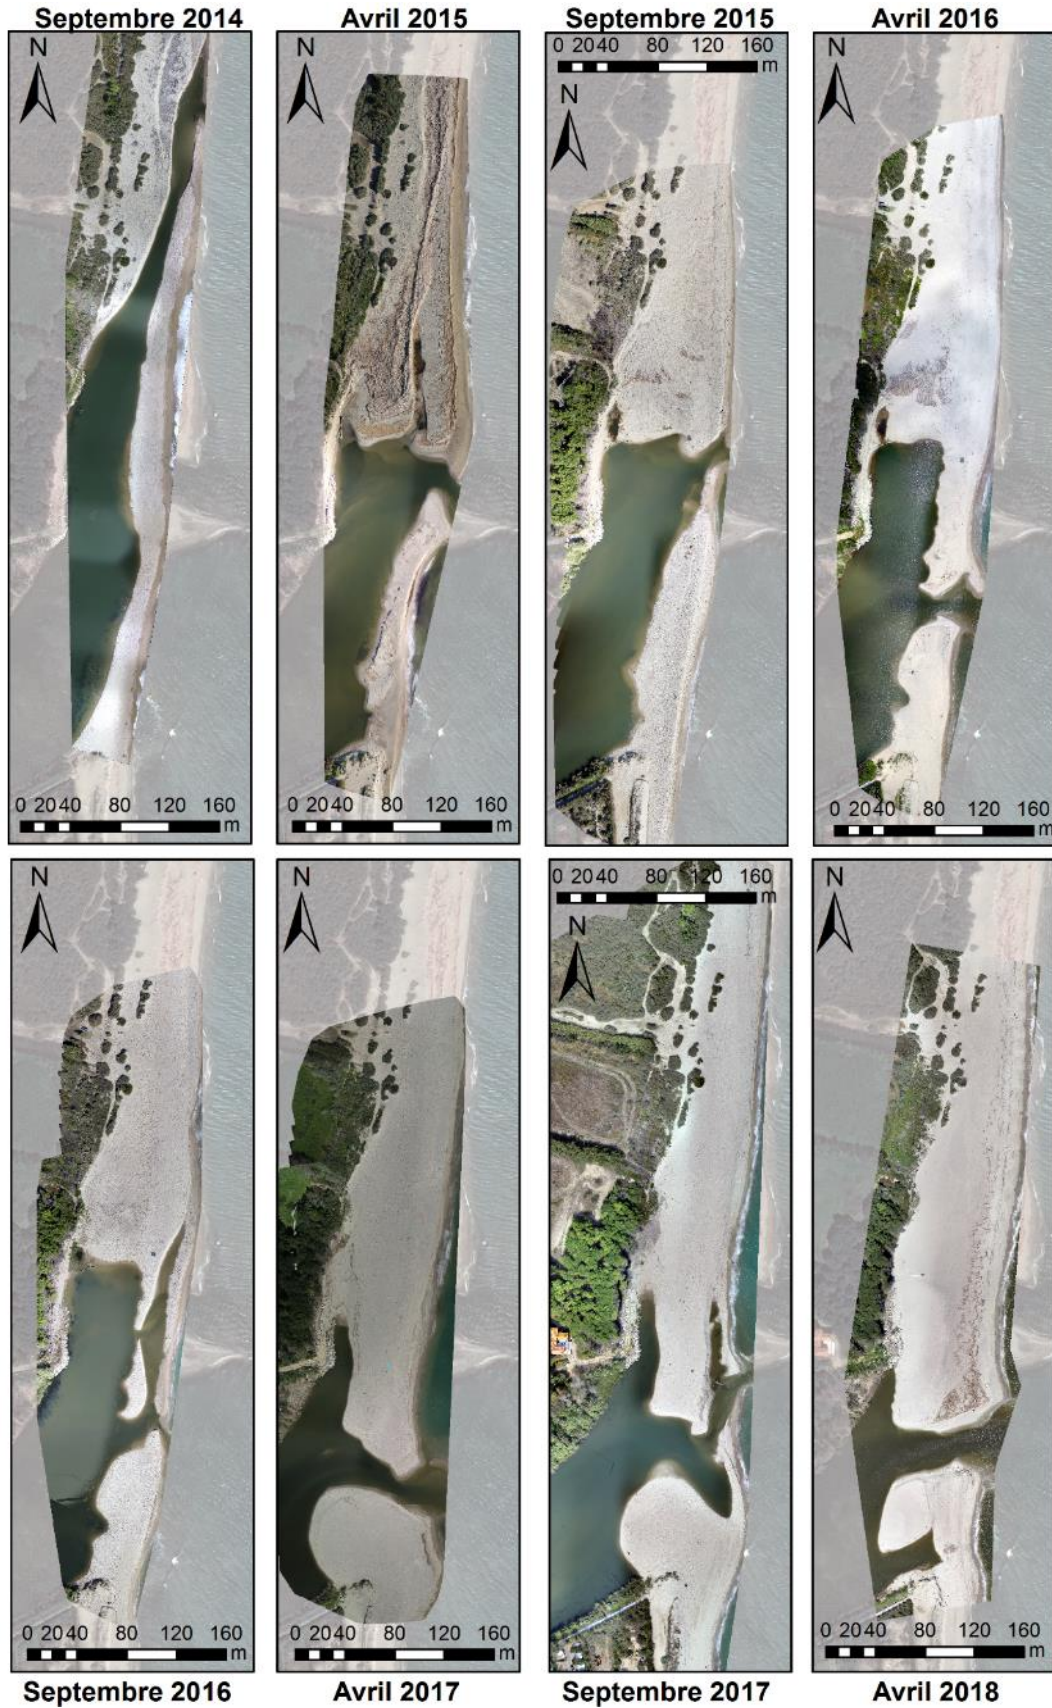
Illustration 189 - Orthophotographies aériennes de l'embouchure de la Têt prises entre septembre 2014 et avril 2018. Entre 2014 et avril 2017 : levés par drone. Depuis septembre 2017 : levés par autogire.

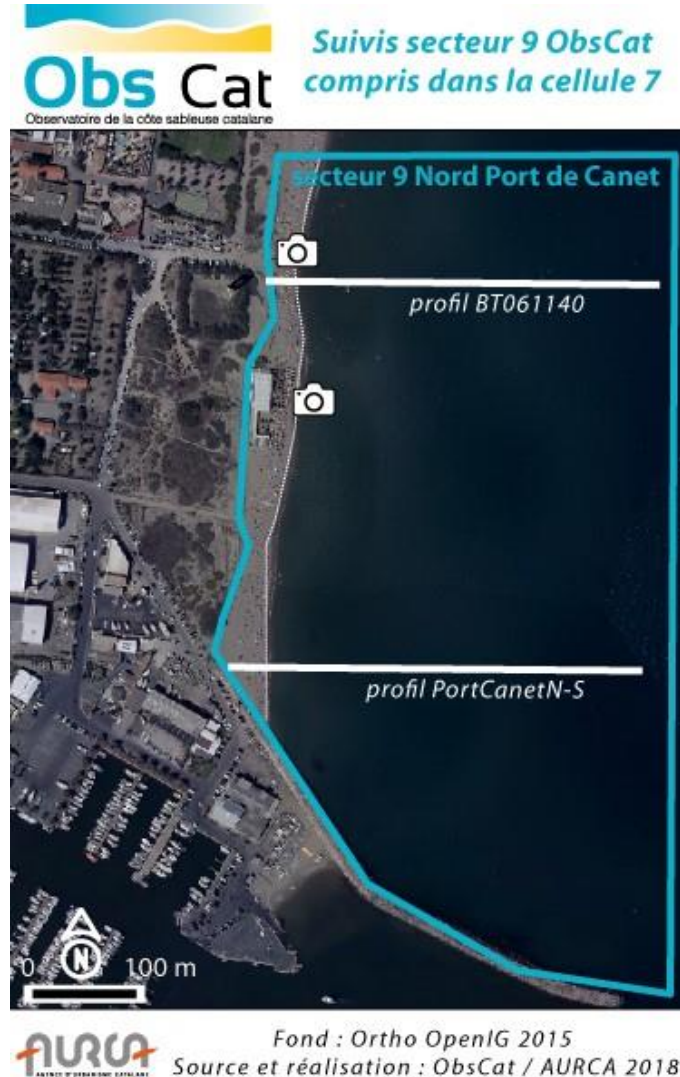
Illustration 190 - Secteur Nord du Port de Canet, profils de référence et prises de vue.

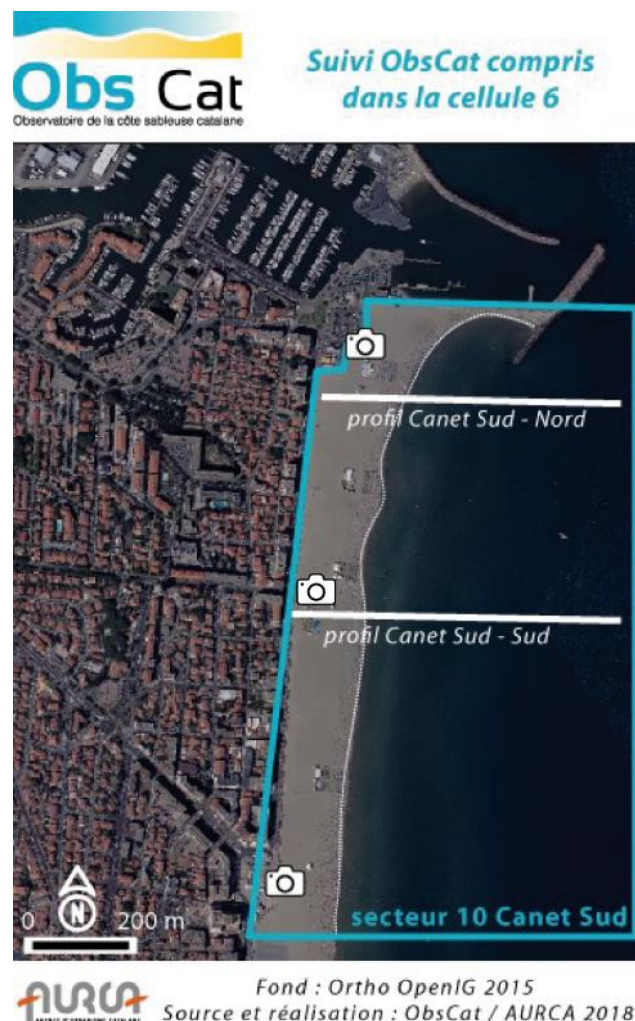
Illustration 200 - Secteur de Canet Sud, profils de référence et prises de vue.

Le secteur Sud du Port de Canet-en-Roussillon ou Canet Sud, dont la partie émergée couvre 500 m de longueur à partir de la jetée portuaire, est particulièrement aménagé, notamment par un front urbain qui s'étend sur toute l'arrière plage (Illustration 200).
