Observatoire de la côte sableuse catalane – OBSCAT : rapport technique d'année 5

Rapport final

BRGM/RP-68515-FR
Octobre 2018

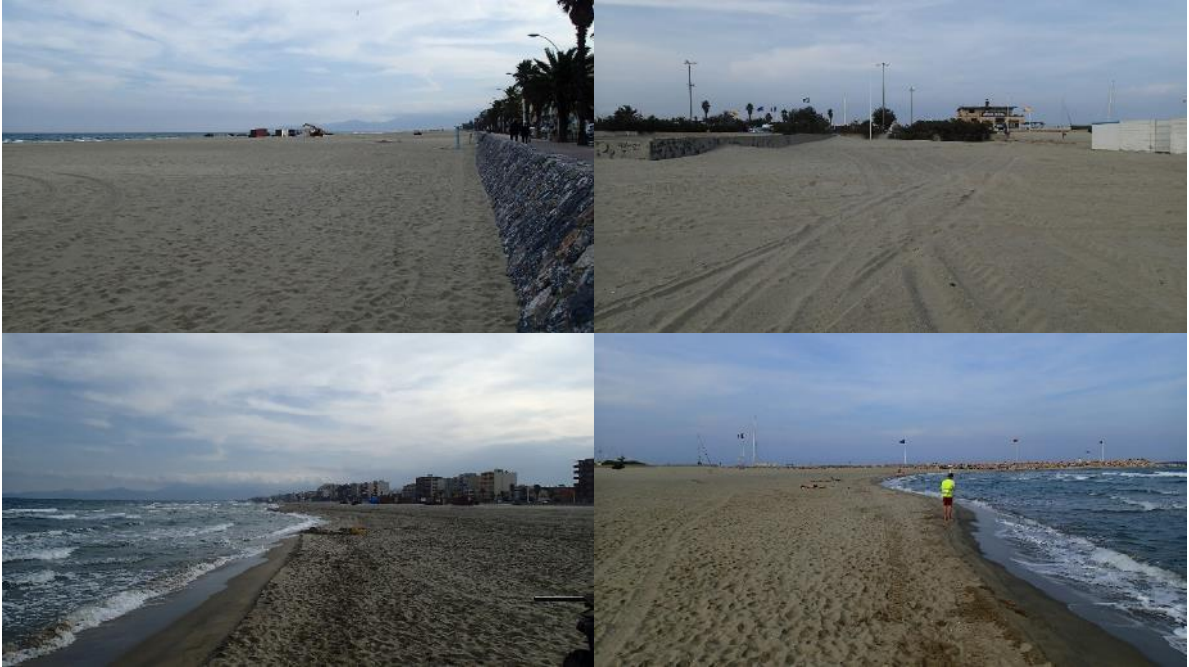
La largeur de la plage décroît, du nord vers le sud, du fait de la présence de la jetée sud du port qui bloque la dérive littorale (140 m au nord et 120 m au sud, au niveau respectivement du profil de référence nord et sud en avril 2017, Illustration 201 et Illustration 202). Le haut de plage est caractérisé par une pente douce et la berme est moins marquée que sur le site de Canet Nord.

Illustration 201 - Secteur de Canet Sud au niveau du profil de référence PortCanetSud-N. En haut vues du haut de plage, vers le sud (gauche) et vers le nord (droite). En bas vues du bas de plage, vers le sud (gauche) et vers le nord (droite). OBSCAT campagne septembre 2017.

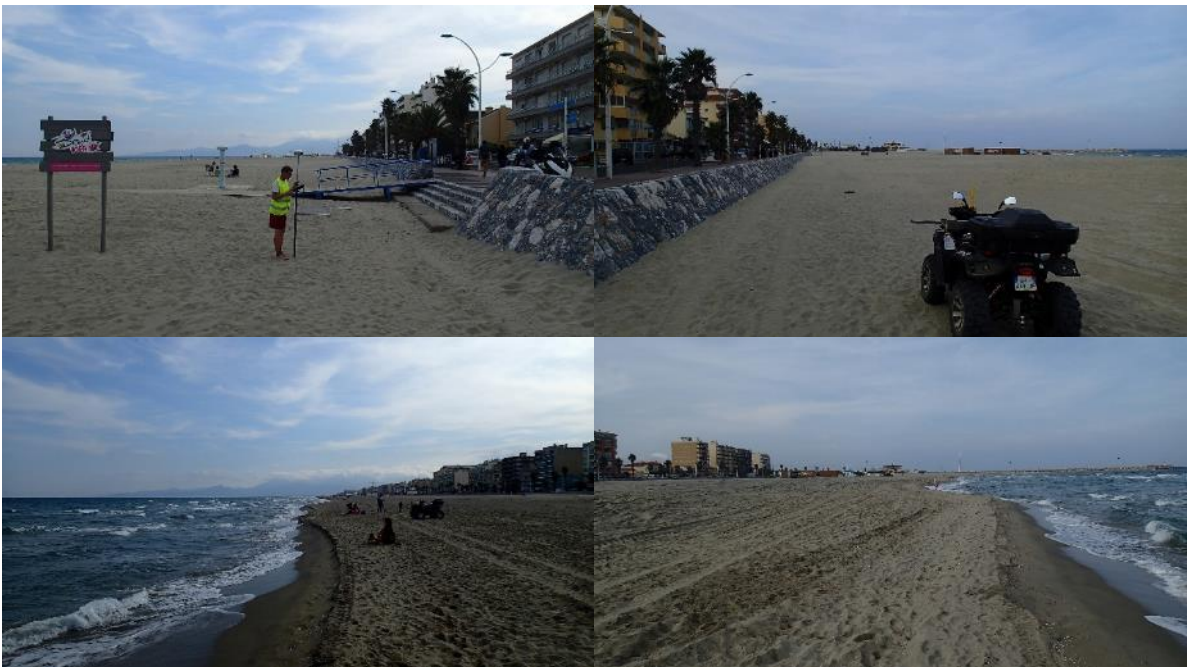
Illustration 202 - Secteur de Canet Sud au niveau du profil de référence PortCanetSud-S. En haut vues du haut de plage, vers le sud (gauche) et vers le nord (droite). En bas vues du bas de plage, vers le sud (gauche) et vers le nord (droite). OBSCAT campagne septembre 2017.

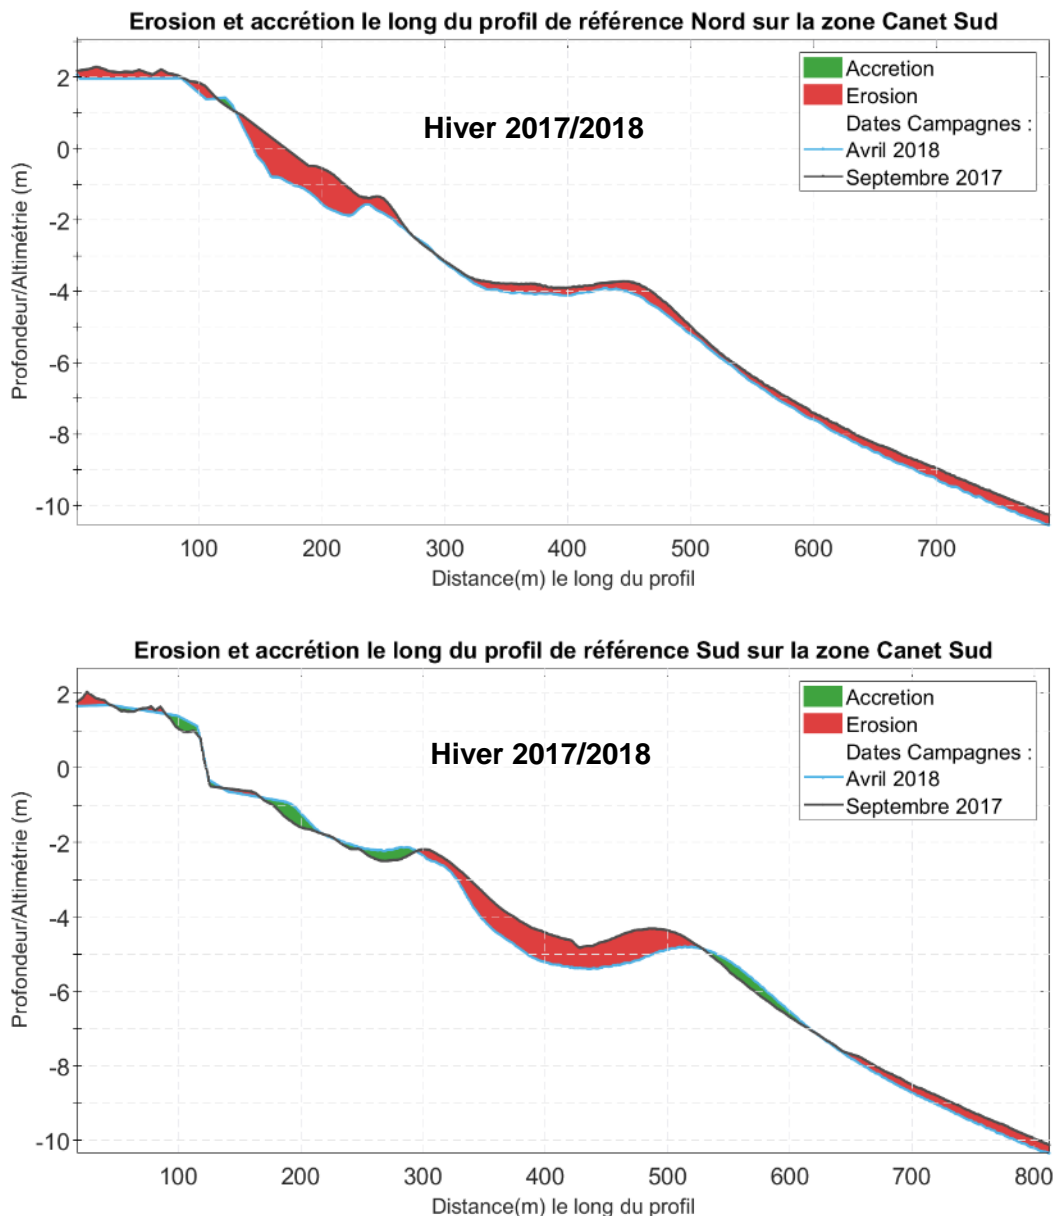
Illustration 207 - Profils de référence PortCanetSud-N et PortCanetSud-S, évolutions pour la période hivernale de septembre 2017 à avril 2018.
