Observatoire de la côte sableuse catalane - OBSCAT: rapport technique d'année 2

Rapport final

BRGM/RP-64945-FR

Juillet 2015

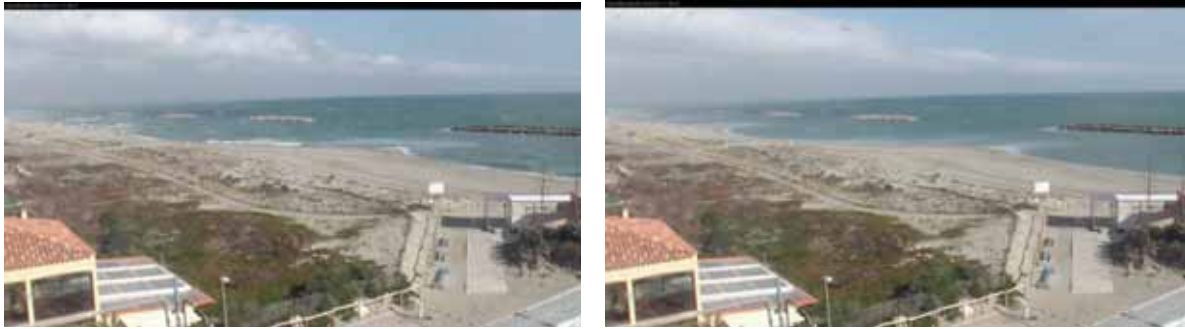
Illustration 8. Exemples de prises de vue de la caméra C4 : à gauche, image instantanée, à droite image moyennée Timex

L'installation de la caméra vidéo est suivie d'une phase de calibration, où plusieurs points de contrôle fixes sont levés sur le terrain, avec un DGPS centimétrique, sur chacun des 5 angles de prise de vue.

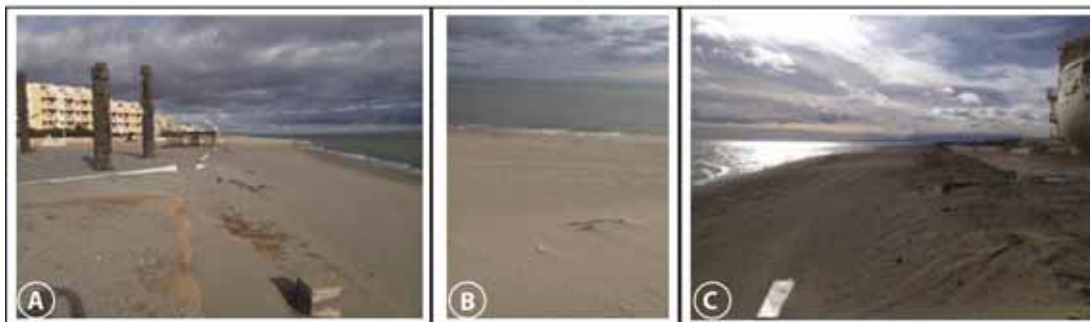
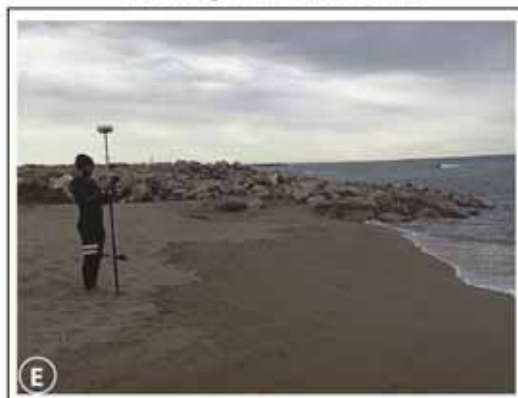
Illustration 18 Protocole de suivi photographique.

afin d'uniformiser le type et la localisation des clichés, d'optimiser les comparaisons dans le temps et d'alimenter la base de donnée photographique (Cf. Illustration 18).

1. Photographies panoramiques du secteur

3. Photographie des profils de référence et des points d'intérêts

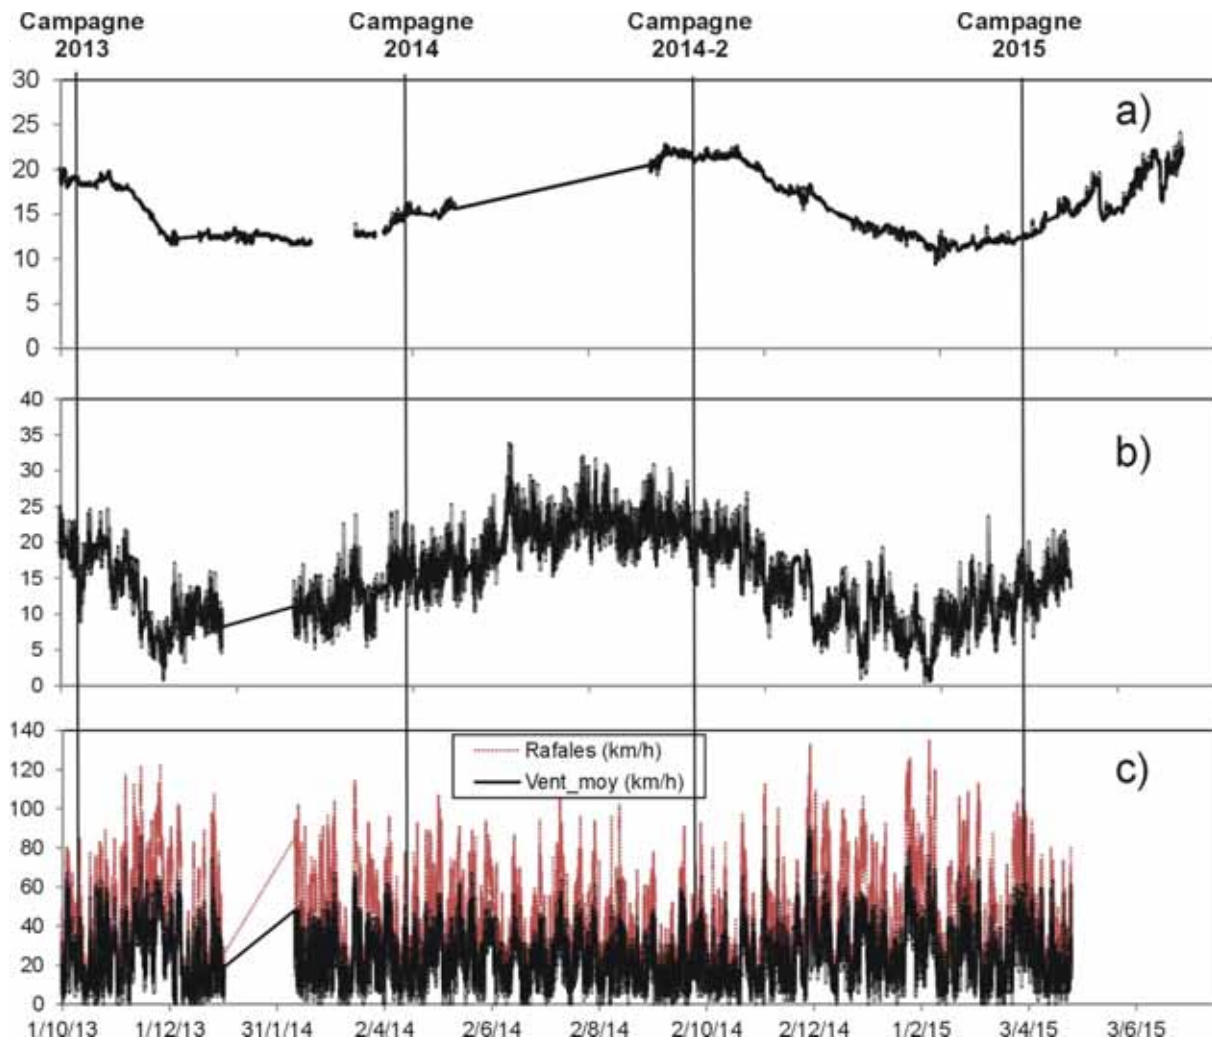
Illustration 19. Conditions météorologiques du 01/10/2013 au 01/06/2015 :

- a) Température de l'eau (d°) à la bouée de Leucate; b) Température de l'air (d°) à la station de Leucate ; c) Vitesse du vent (km/h) à la station de Leucate.

La vitesse des vents mesurée à la station de Leucate (Illustration 19) indique l'existence de vents puissants tout au long de l'année. Les vents moyens atteignent régulièrement des vitesses de 60-70 km/h, et les rafales peuvent atteindre près de 140 km/h. C'est le régime de tramontane qui prédomine avec plus de 55% du temps entre les deux campagnes. Les vents les plus puissants sont principalement les vents de tramontane et secondairement les vents de sud-est (Illustration 20). Les températures de l'air et de l'eau suivent les saisons. La température de l'eau est de l'ordre de 12°C en hiver et atteint jusqu'à 25°C en été. La température de l'air est de l'ordre de 5-6°C en hiver, atteignant parfois plus de 30°C en été.

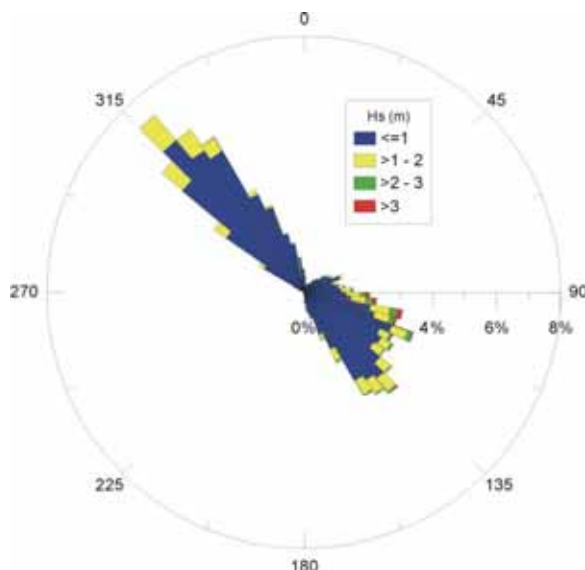
Illustration 22. Rose des houles à Leucate d'octobre 2013 à juin 2015.

La répartition directionnelle des houles à Leucate (Illustration 22) confirme la prédominance des conditions du quart Sud-Est. Les houles les plus énergétiques (supérieures à 3 m) proviennent principalement de l'est-sud-est. On note une forte proportion de houles de nord-ouest qui sont générées par la tramontane sur la courte distance qui sépare la côte des houlographes. Elles peuvent induire une circulation dirigée vers le sud à la côte, mais elles restent toutefois peu énergétiques en raison du faible fetch (Illustration 21)

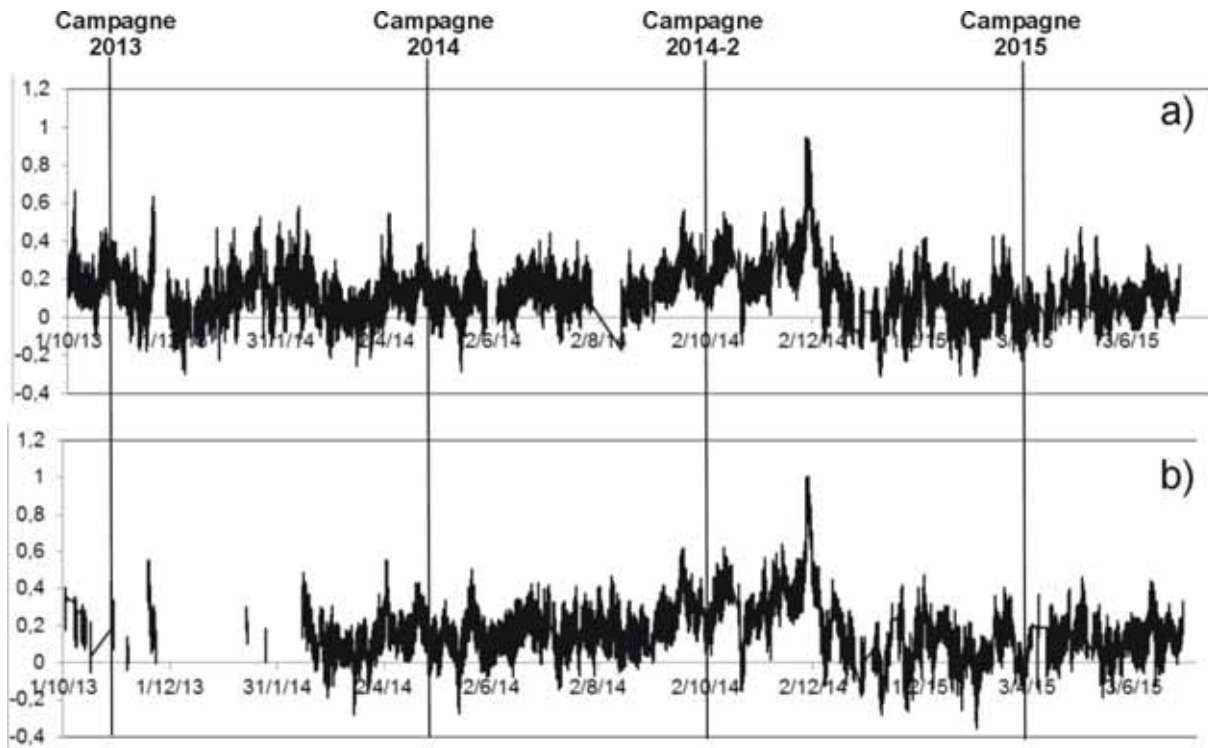
Illustration 23. Niveaux d'eau au marégraphe:

Les données de niveaux d'eau en provenance des marégraphes de Port-Vendres et Port-La-Nouvelle sont utilisées à titre indicatif pour évaluer l'occurrence de niveaux marins élevés pendant la période de suivi (Illustration 23). Le niveau marin maximal (0.95 m NGF) a été atteint lors de la tempête du 28 novembre 2014. Les autres coups de mer de la période ne dépassent pas 0.55 m NGF. On note que les niveaux mesurés sont légèrement supérieurs à Port-Vendres qu'à Port-La-Nouvelle, ce qui résulte probablement d'effets d'ondes stationnaires déjà constatés dans le port de Port-Vendres. Globalement, les niveaux élevés sont synchrones sur les deux sites et d'ampleur quasi-équivalente, ce qui permet donc de les considérer valides sur l'ensemble du territoire de l'OBSCAT.

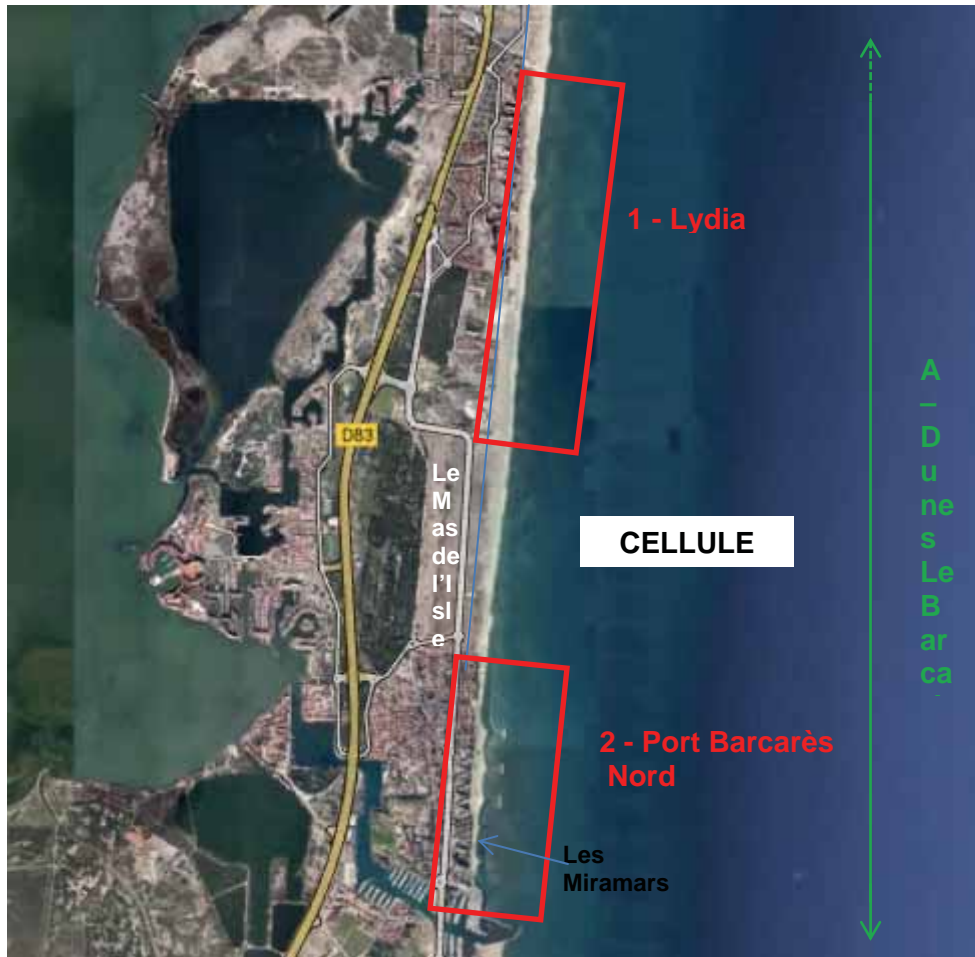
Illustration 26. Localisation des secteurs A ; 1 et 2 au sein de la cellule 10 (fond Google Earth)

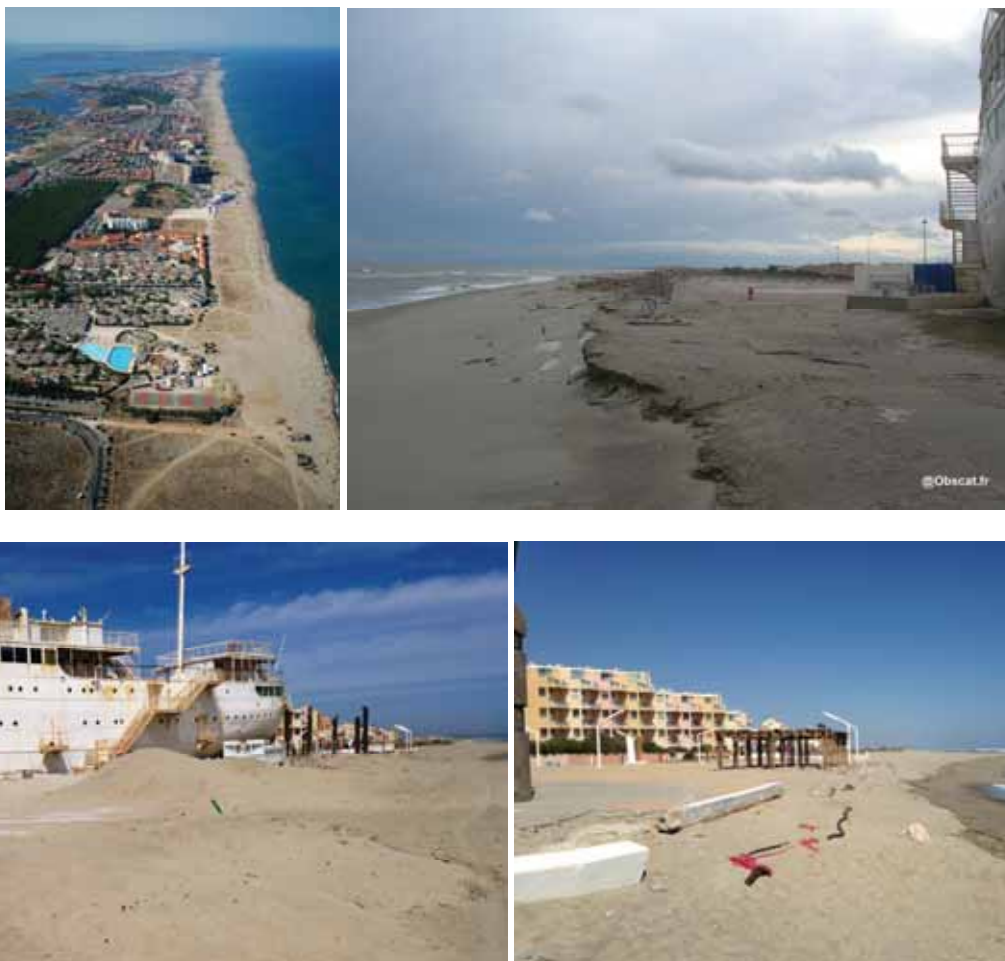
Illustration 30. Suivi photographique le Lydia
 Vue aérienne de la plage du Lydia, 2011 (haut et gauche - source Région Languedoc-Roussillon) ; profil sud après la tempête du 28 novembre 2014 (haut et droite - OBSCAT) ; rechargement ponctuel en avril 2015 (bas et gauche – OBSCAT) ; profil de plage nord post-hivernale en avril 2015 (bas et droite- OBSCAT)

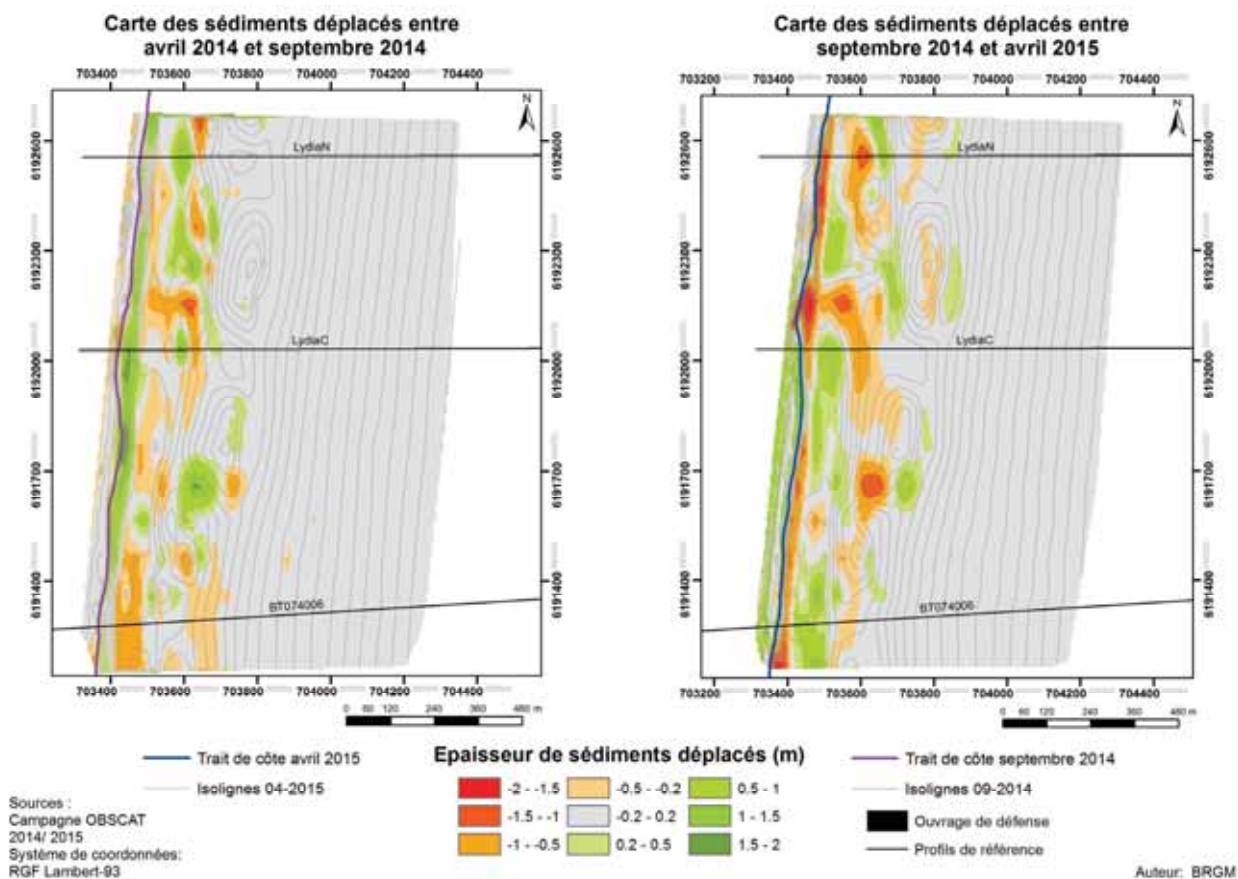
Illustration 35. Carte saisonnière des volumes de sédiments déplacés entre avril 2014/ septembre 2014 et septembre 2014/ avril 2015 pour le secteur du Lydia

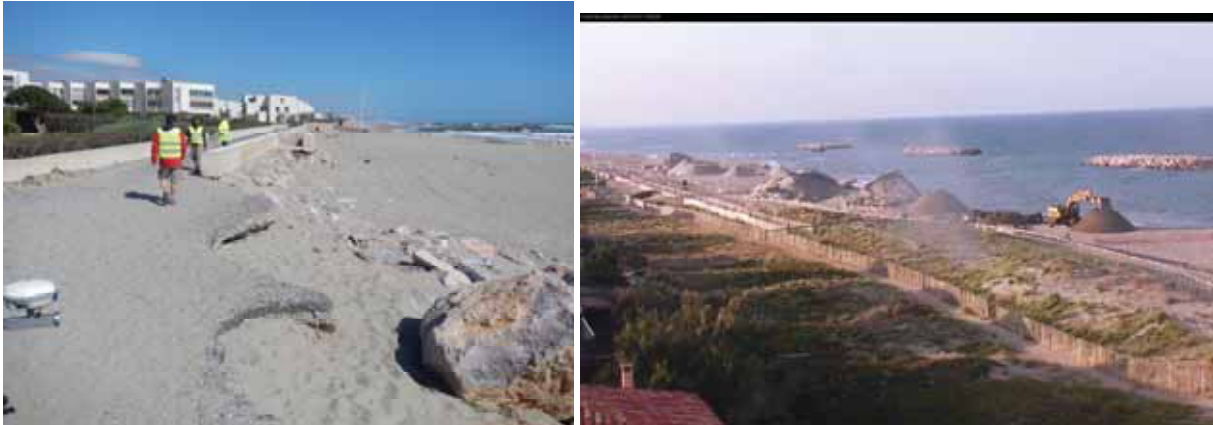
Illustration 38. Suivi photographique Barcarès Nord

Le profil de plage est caractérisé par des pentes douces et des bermes parfois très marquées, notamment au sud du secteur et sur les flancs des tombolos. L'arrière plage est délimitée à l'Ouest par une promenade qui jalonne des résidences de bord de mer. La partie sud de cette même promenade est protégée par des cordons d'enrochements, partiellement dégradés (Cf. Illustration 38.A). De la plage du Grand large à l'extrémité nord du secteur, l'arrière plage laisse place à des formations dunaires reliques ou embryonnaires protégées par des ganivelles et des barrières, au contact de la zone résidentielle (Cf. Illustration 38.B).

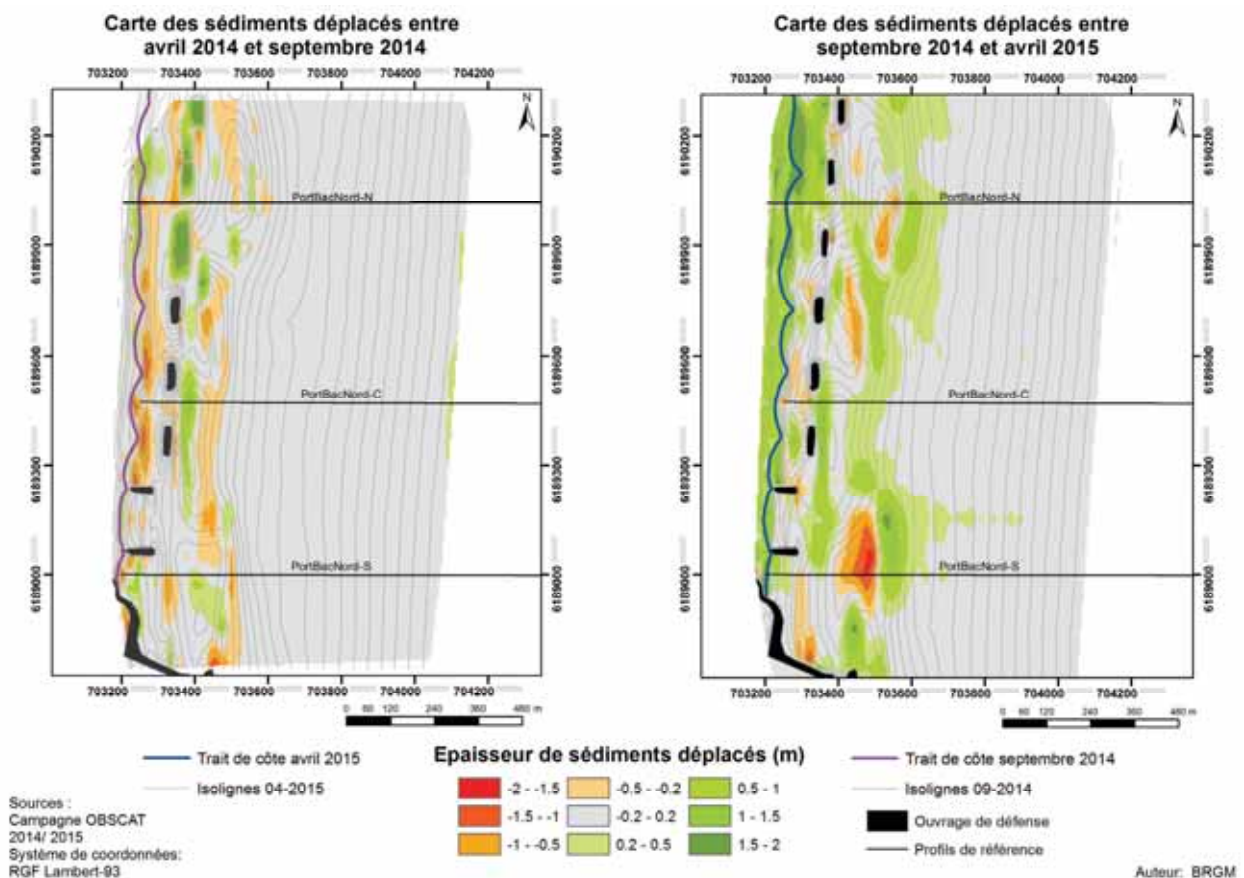
Illustration 43. Carte annuelle et saisonnière des volumes de sédiments déplacés entre avril 2014/ avril 2015 et septembre 2014/ avril 2015 pour le secteur de Port Barcarès Nord

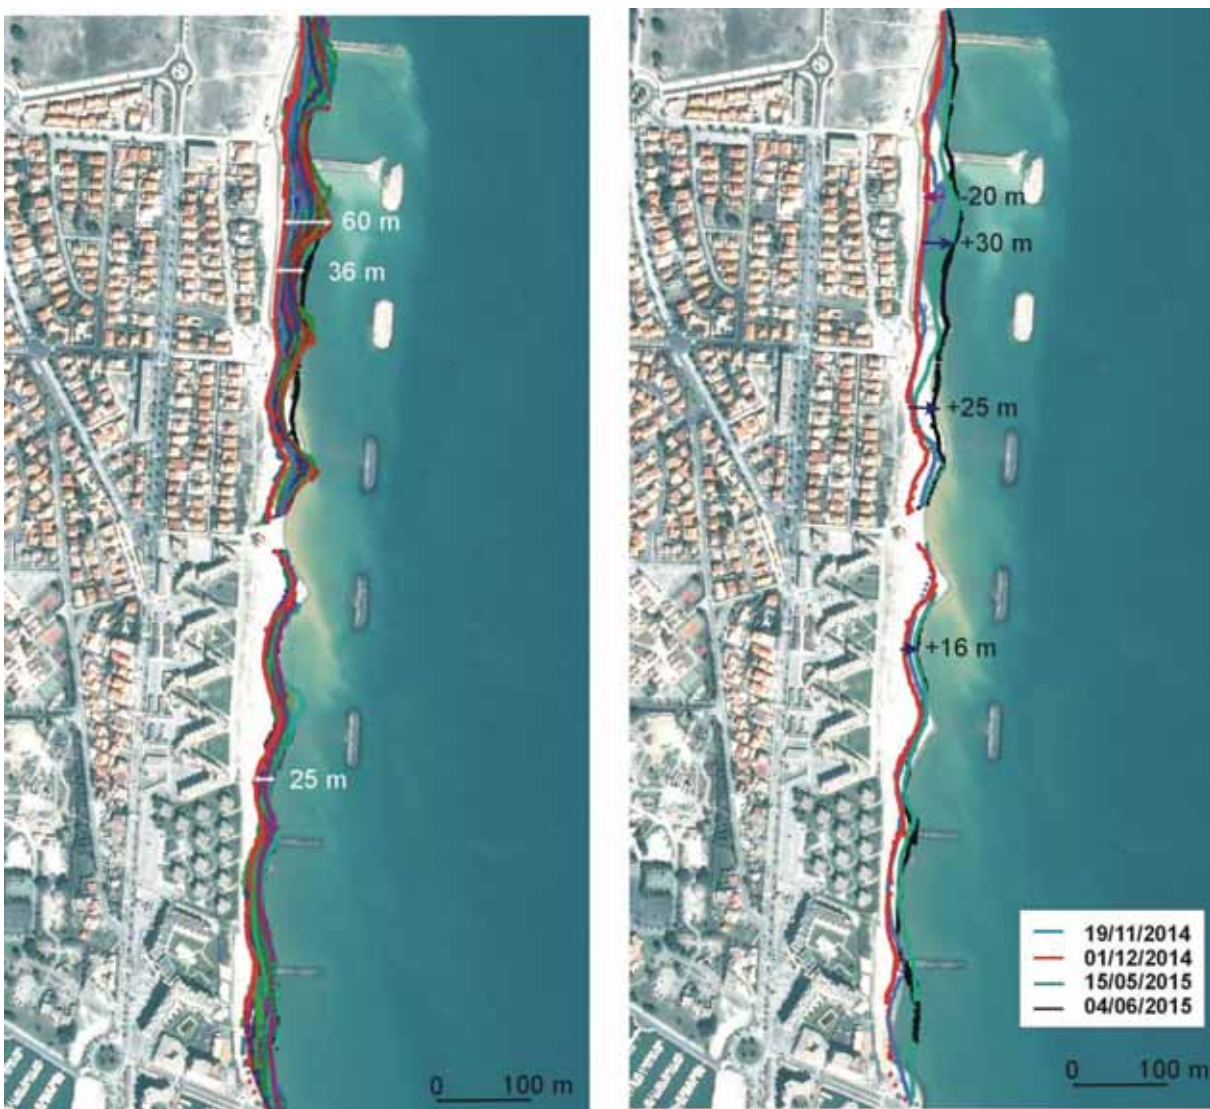
*Illustration 47. Evolution de la position du trait de côte de nov 2014 à juin 2015.
A gauche : tous les traits de côte sélectionnés sur la période (voir Illustration 46) ; à droite : traits de côte du début de suivi (19/11/2014), juste après la tempête de fin novembre (01/12/2014), au printemps avant (15/05/2015) et après le rechargement (04/06/2015).*

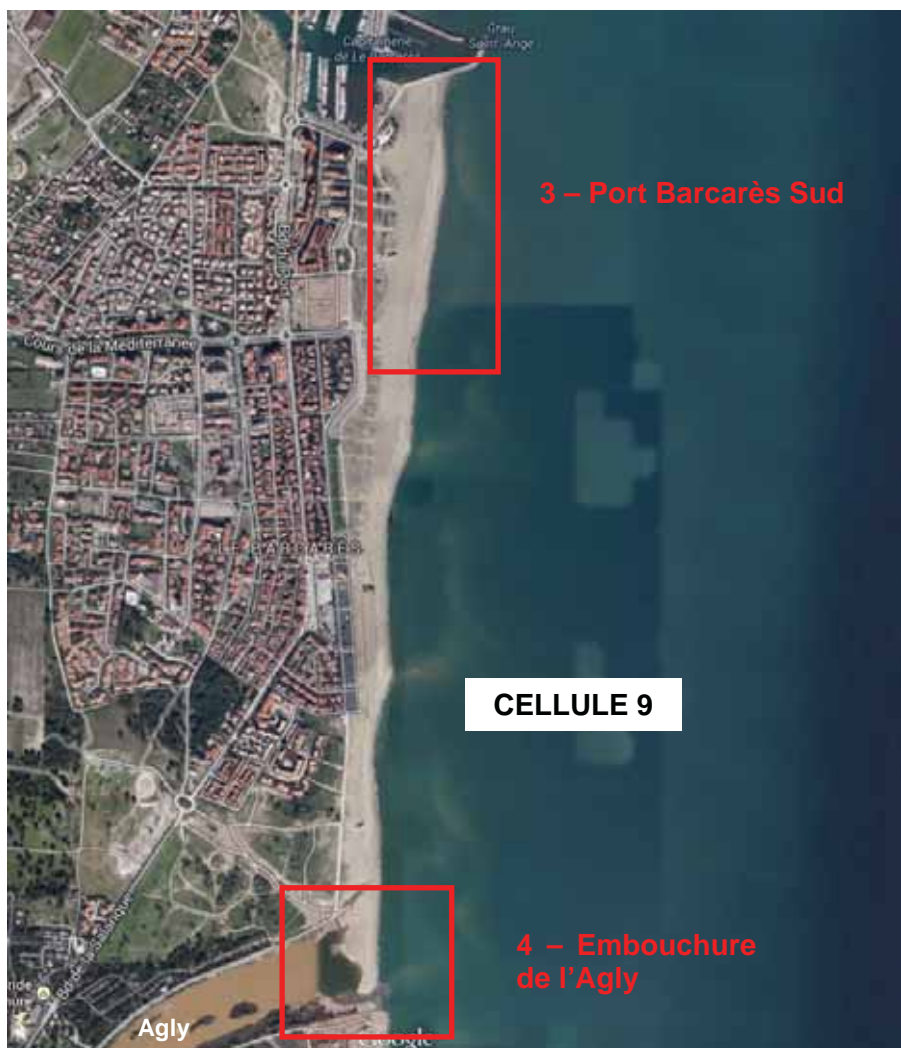
Illustration 50 : Localisation des secteurs 3 et 4 au sein de la cellule 09 (fond Google Earth)

Cette cellule apparaît fortement anthropisée. Au Sud, l'embouchure de l'Agly est endiguée par deux cordons d'enrochements situés de part et d'autre des berges afin d'en limiter la mobilité. Le Nord de la cellule est délimité par la jetée portuaire du port de Barcarès. Cet ouvrage participe au blocage du transit sédimentaire, favorisant une zone d'accumulation au droit de la jetée. Cette zone est régulièrement utilisée comme source d'extraction pour alimenter la plage au nord du port.

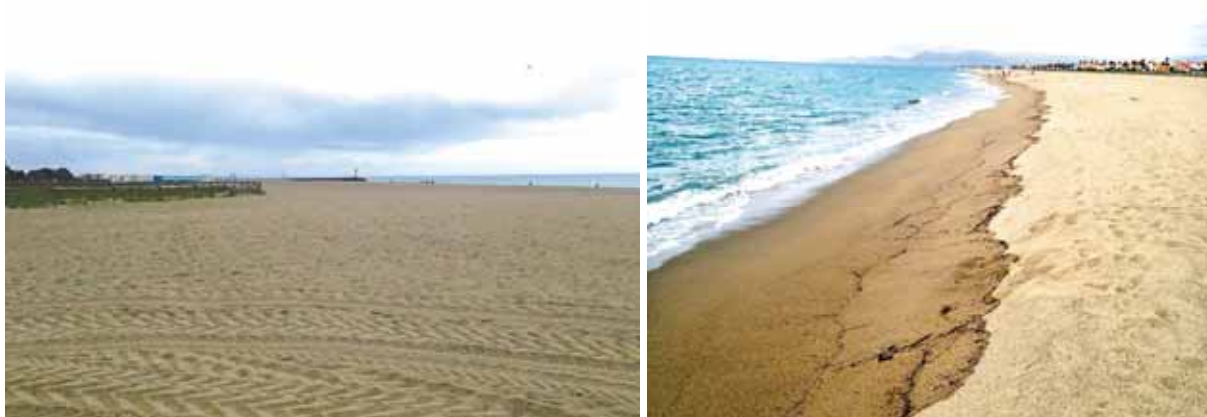
Illustration 52. Suivi photographique

A) Port Barcarès Sud, profil nord, avril 2015, OBSCAT ; B) Port Barcarès Sud, profil sud, avril 2015, OBSCAT

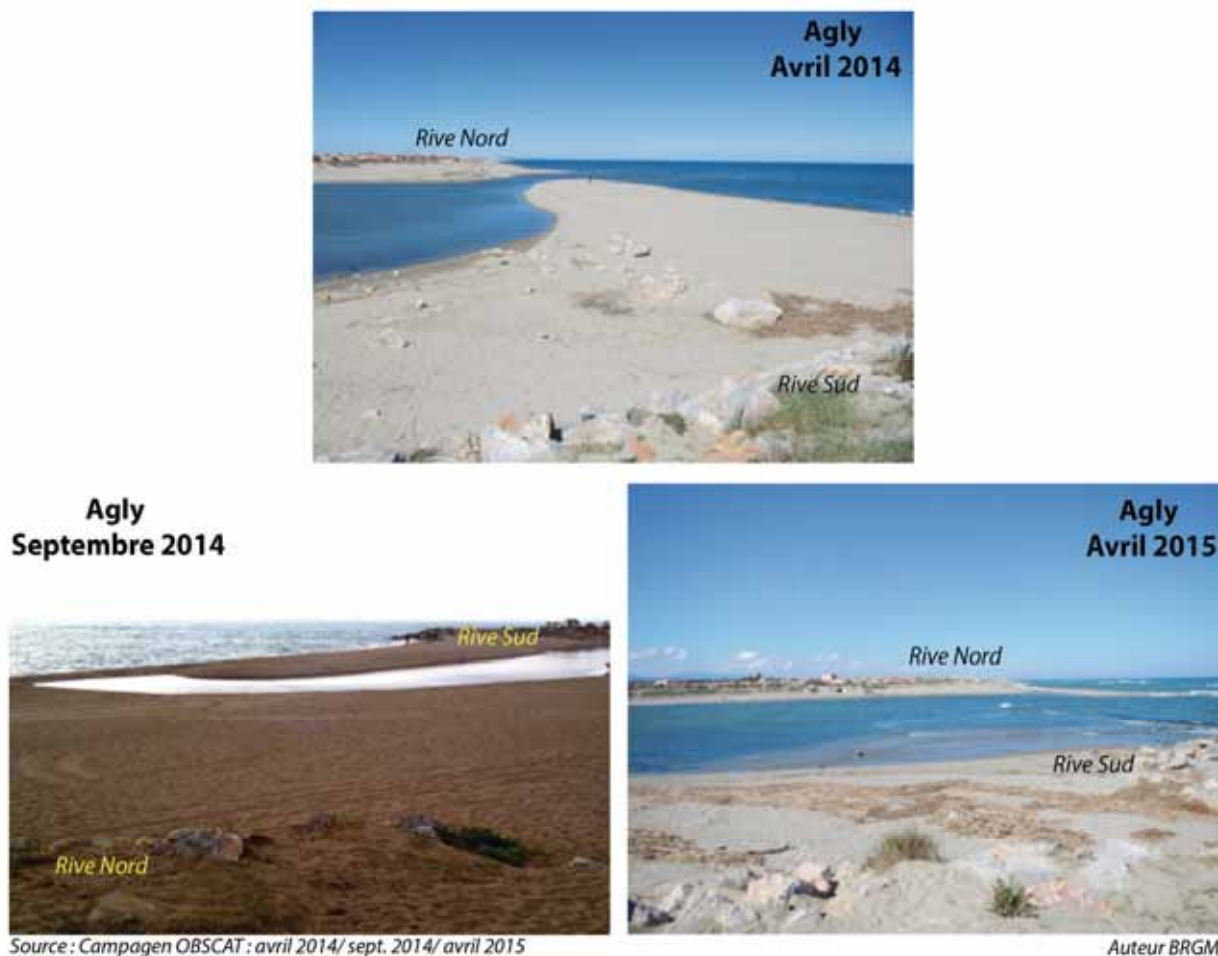
Illustration 59. Suivi photographique de l'embouchure de l'Agly entre avril 2014 et avril 2015

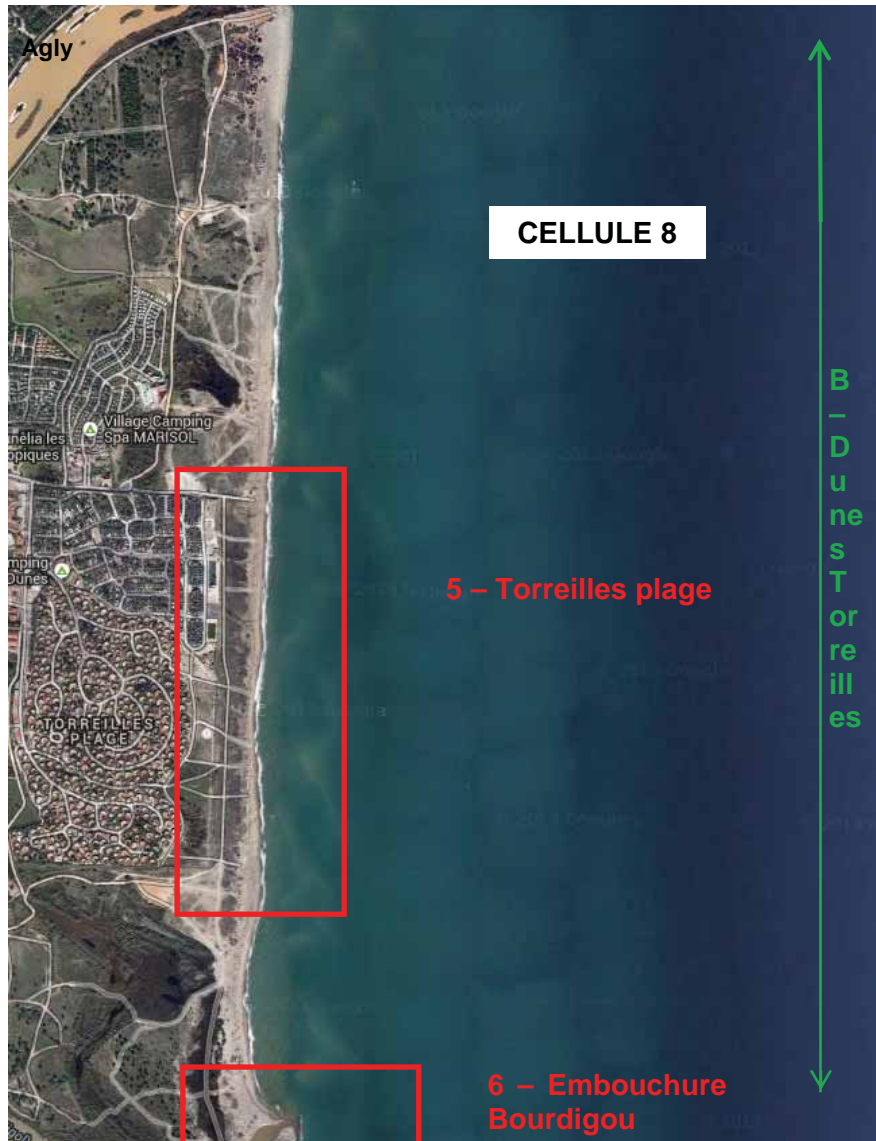
Illustration 65. Localisation des secteurs 4, 5 et 6 au sein de la cellule 8 (fond Google Earth)

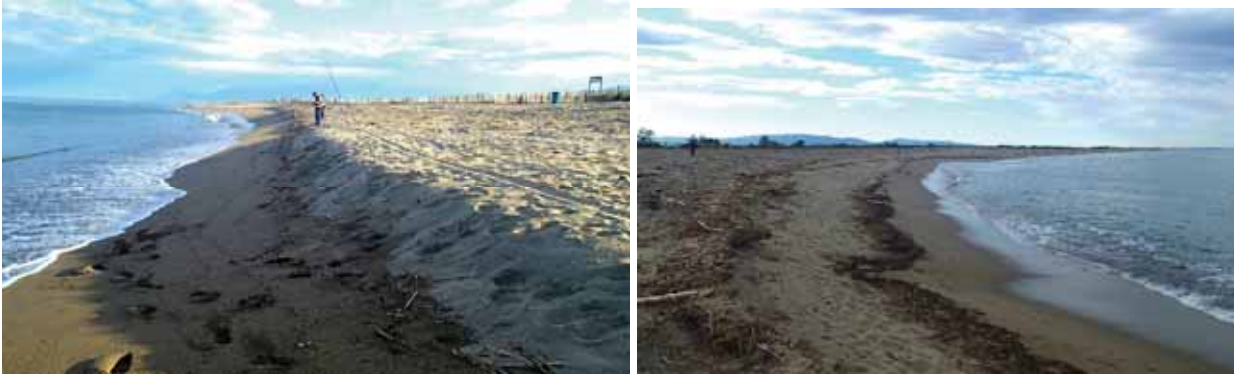
Illustration 68. Suivi photographique Torreilles

*A) Photographie du secteur Nord de Torreilles (image de gauche), avril 2015, OBSCAT ;
B) Photographie du secteur Sud de Torreilles avant le ramassage des dépôt de tempête en haut de plage (image de droite,) avril 2015, OBSCAT*

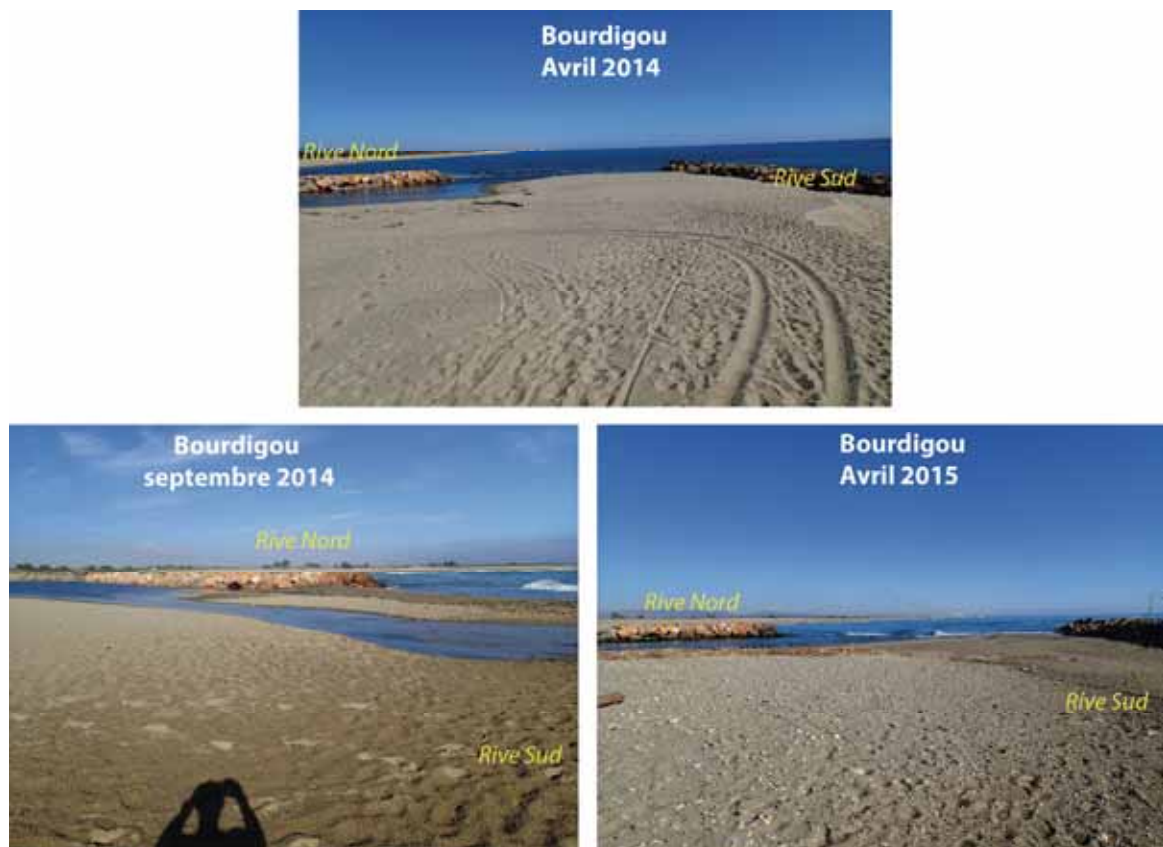
Illustration 75. Suivi photographique de l'évolution de l'embouchure du Bourdigou entre avril 2014 et avril 2015

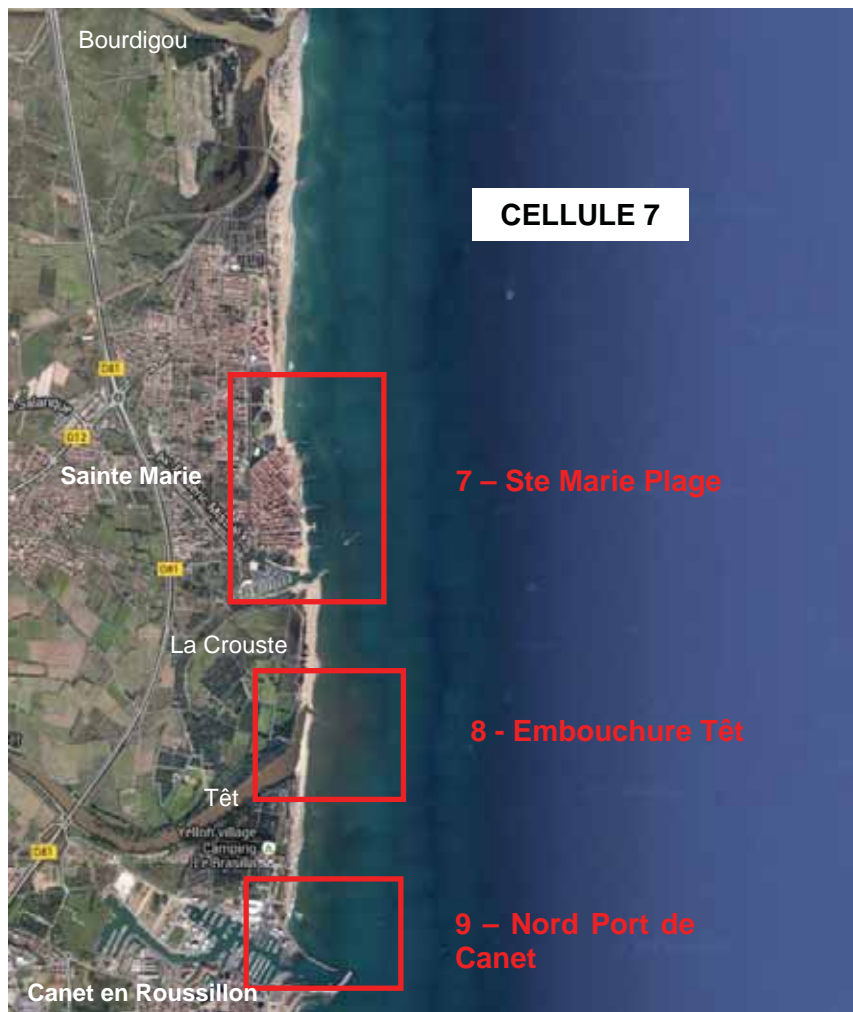
Illustration 81 : Localisation des secteurs 7, 8 et 9 au sein de la cellule 7 (Fond Google Earth)

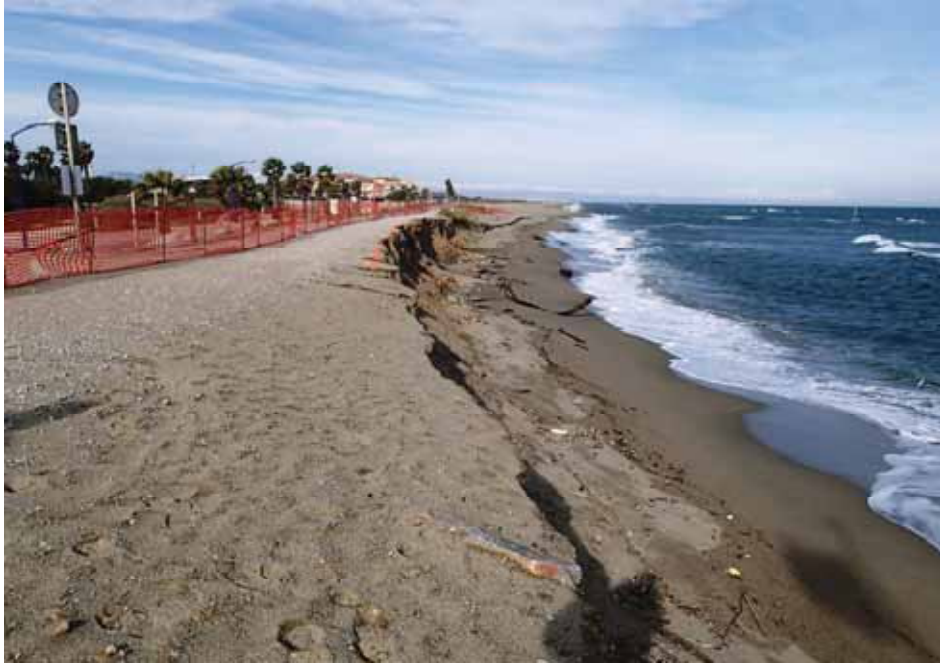
Illustration 84. Plage Nord de Sainte Marie (les Marendes) après la tempête de novembre 2014, 12-2014, OBSCAT.

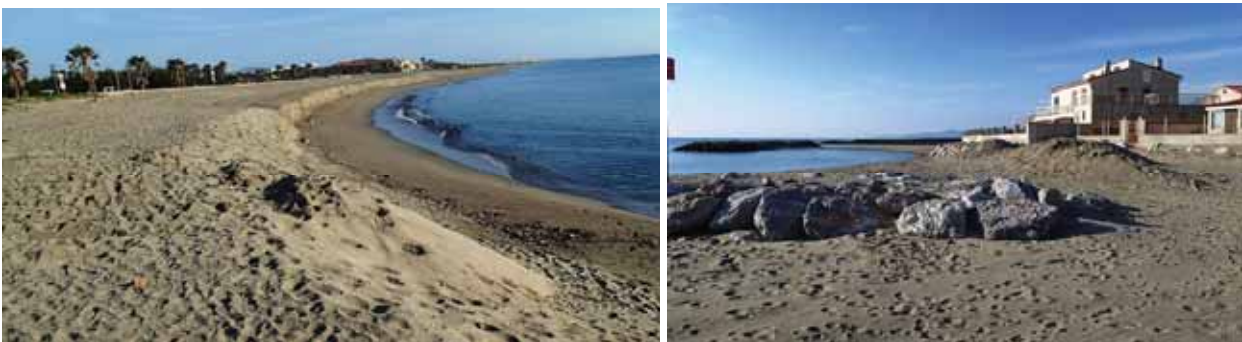
*Illustration 85. Suivi photographique Sainte Marie
A) Plage Nord de Sainte Marie (les Marendes), rechargement d'urgence et reprofilage de plage post-tempête (image de gauche), avril 2015, OBSCAT ; B) Plage du centre-ville de Sainte Marie, reprofilage artificiel de la plage pour l'hiver (image de droite), avril 2015, OBSCAT.*

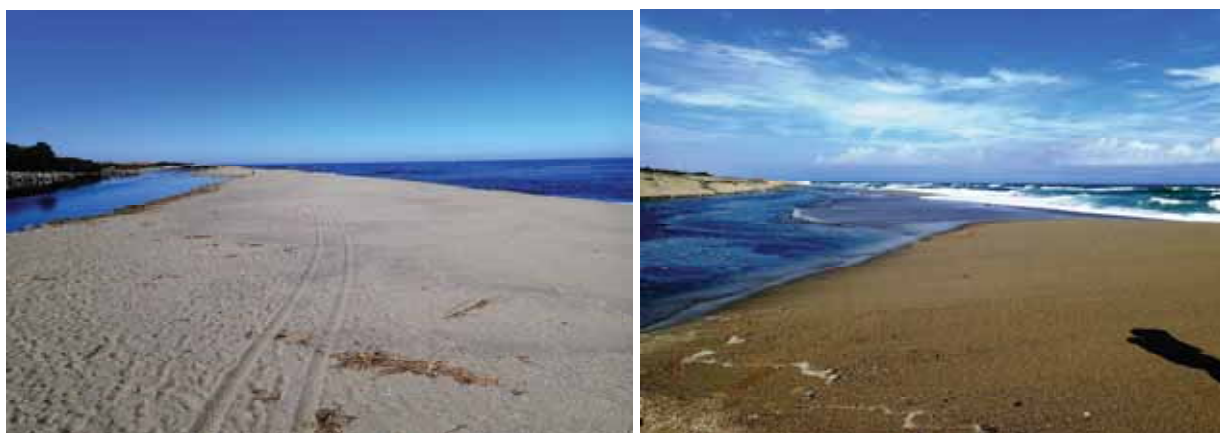
Illustration 94. Suivi photographique Têt. A) Embouchure de la Têt, profil Nord, OBSCAT avril 2014 (image de gauche) ; B) Embouchure de la Têt, profil Nord, OBSCAT septembre 2014 (image de droite)

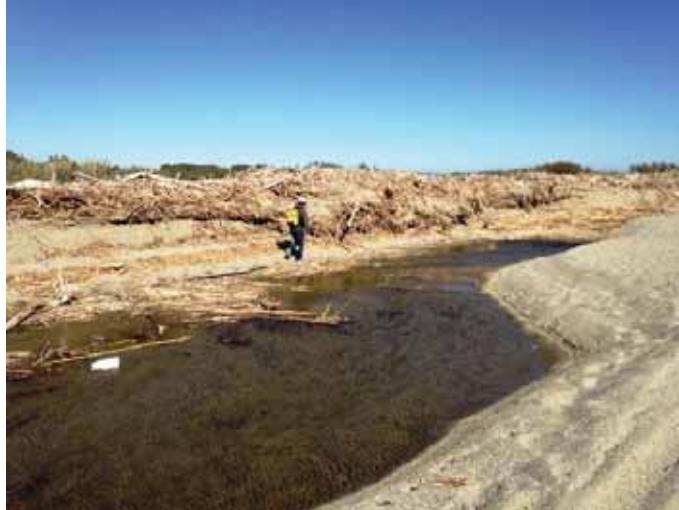
Illustration 95. Rive Nord de la Têt, érosion la dune et apport en débris (bois flotté) durant l'hiver, OBSCAT, avril 2015.

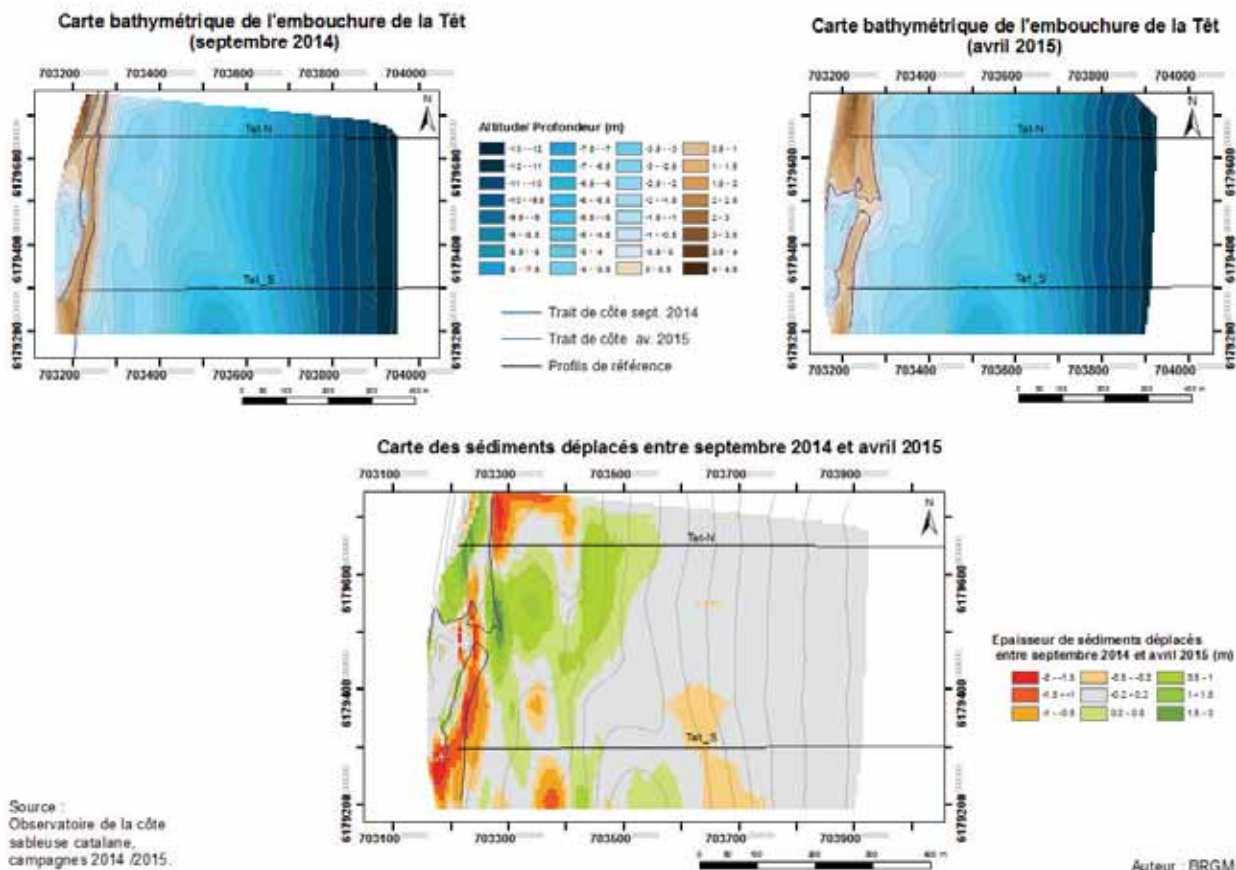
Illustration 99. Carte des volumes de sédiments déplacés entre septembre 2014 et avril 2015 pour le secteur de la Têt

- Un démaigrissement et un recul du trait de côte au niveau du Sud de la flèche sableuse qui recule dans l'embouchure
- Une progradation de la rive Nord de plus de 70 m
- Une modification de la morphologie du pro-delta de la Têt

Les crues, les tempêtes et coups de mer hivernaux, ont favorisé le repositionnement de la flèche sableuse, entraînant également un bilan sédimentaire positif. Les apports sédimentaires apportés par la Têt, notamment au cours des crues, ont participé à un engraissement de l'avant côte et de l'arrière plage de la rive nord. L'important by-pass sédimentaire réalisé à l'occasion de cette brèche devrait bénéficier dans les mois à venir à tout le littoral situé plus au nord.

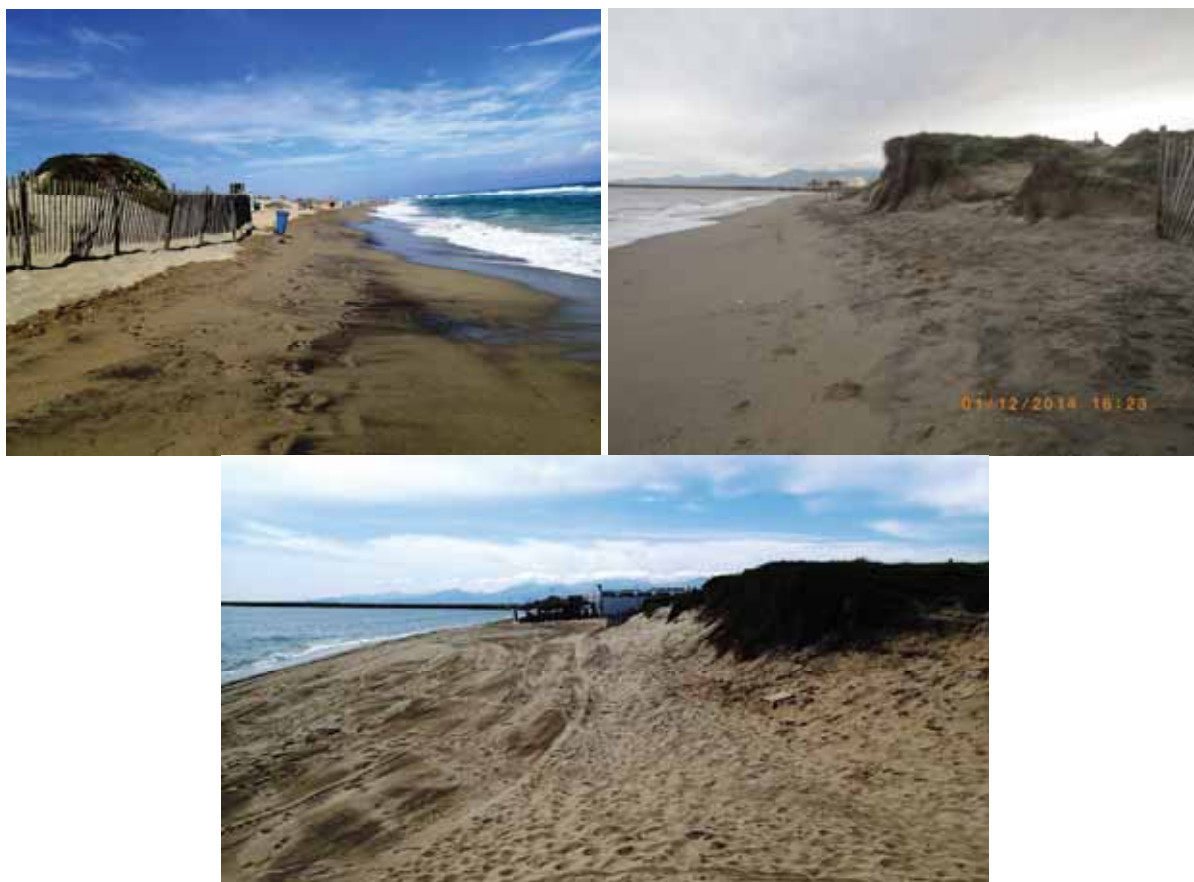
Illustration 101. Suivi photographique Canet Nord. A) Photographie profil Nord, plage du Sardinal (image en haut à gauche), octobre 2014, OBSCAT; B) Photographie profil Sud plage du Sardinal après la

Le transit sédimentaire du secteur est contrôlé par la jetée du port de Canet bloquant le sable en amont de la dérive littorale. Ainsi, le secteur situé au Nord du port se retrouve en déficit. Le sable arraché à la plage émergée n'est que faiblement renouvelé par la dérive littorale. Au cours des quatre dernières campagnes OBSCAT, ce secteur apparaît comme particulièrement vulnérable à l'érosion. La plage du Sardinal, est très fréquentée durant la période estivale et le démaigrissement de la plage tend à menacer ces activités touristiques (largeur de plage nécessaire à l'installation des restaurants de plage par exemple). De plus, le démaigrissement de la plage, renforce la vulnérabilité du cordon dunaire, notamment durant les événements météo-marins de fortes intensités (Cf. Illustration 101).

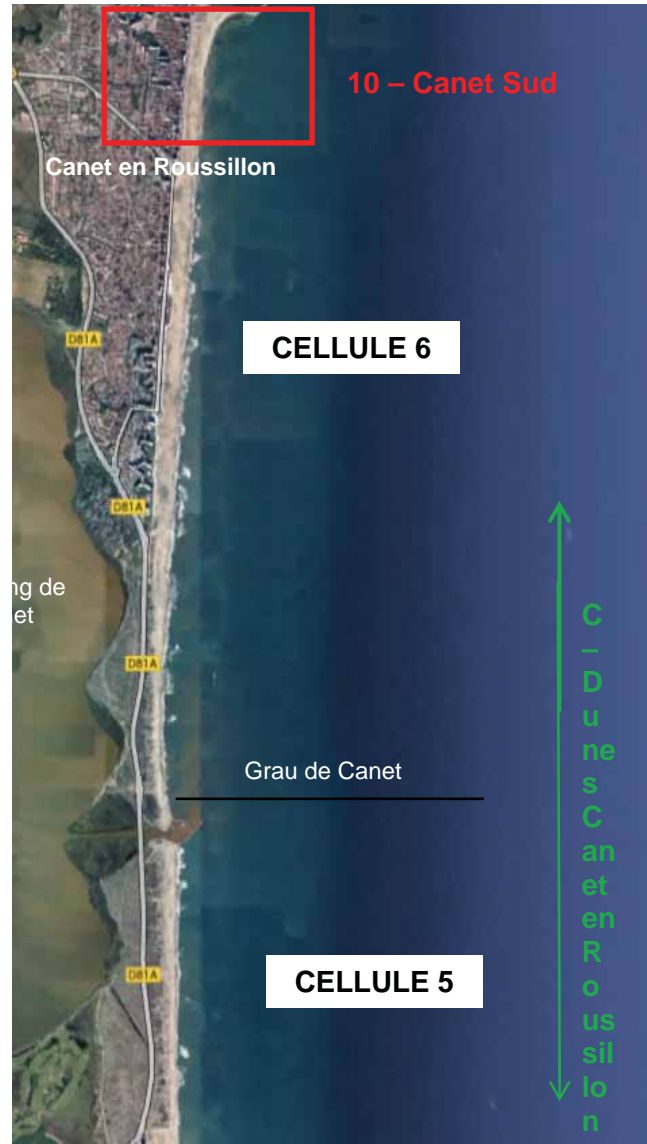
Illustration 107 : Localisation du secteur 10 au sein de la cellule 6 (fond Google Earth)
