Observatoire de la côte sableuse catalane - OBSCAT: rapport technique d'année 2

Rapport final

BRGM/RP-64945-FR

Juillet 2015

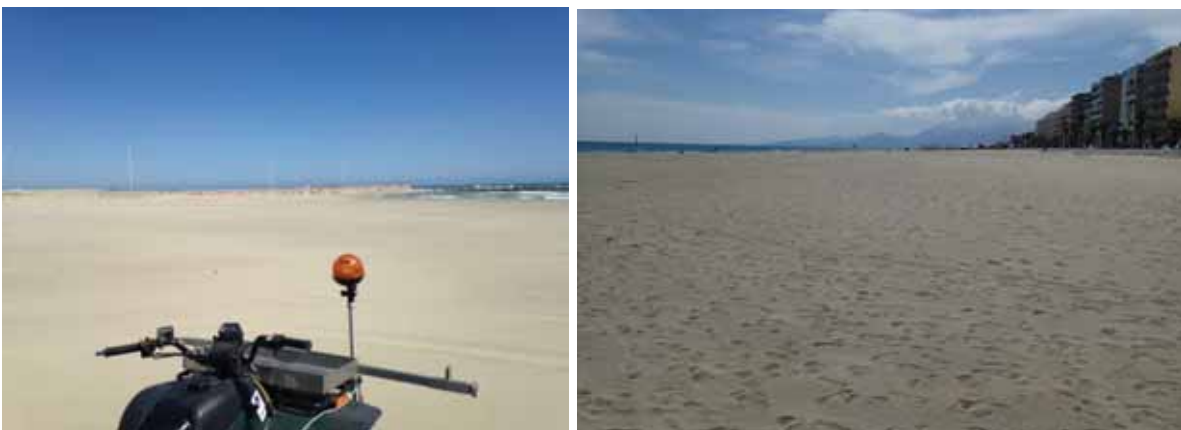
Illustration 109. Suivi photographique Canet Sud. A) Port Canet Sud, profil Nord (image de gauche), avril 2015, OBSCAT ; B) Port Canet Sud, Profil Sud (image de droite), avril 2015, OBSCAT.

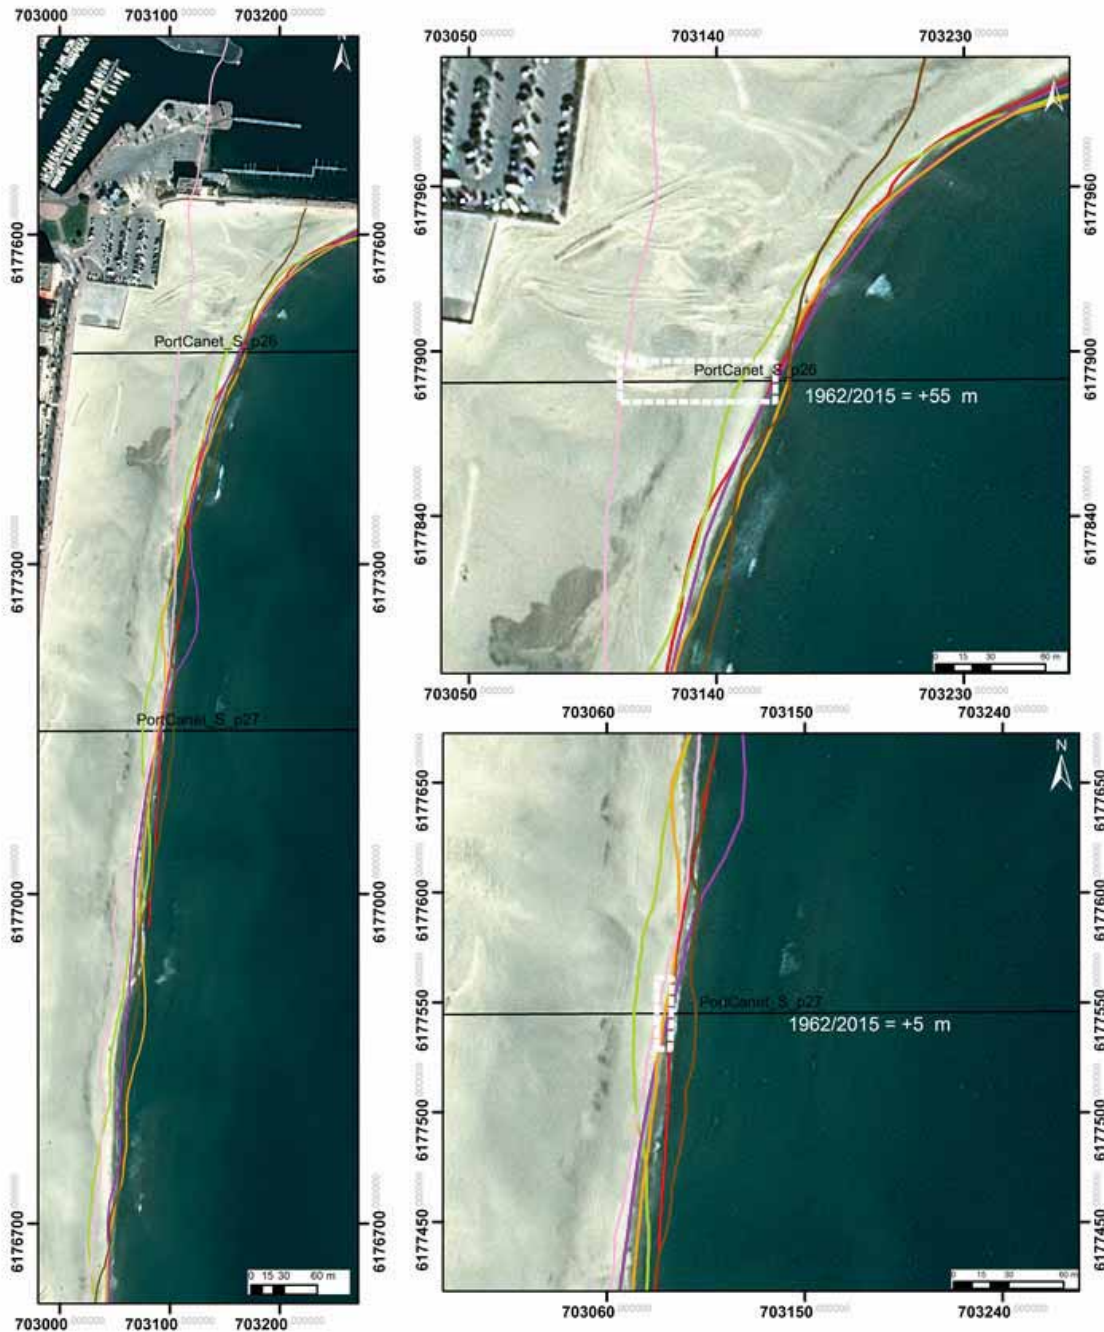
Secteur 10 – Sud du Port de Canet en Roussillon

- Trait de côte 1962
- Trait de côte 1977
- Trait de côte 1995
- Trait de côte 2000
- Trait de côte 2009
- Trait de Cote octobre 2013
- Trait Cote avril 2014
- Trait de côte septembre 2014
- Trait de côte avril 2015
- Profils de référence

Source:
 Trait de côte 2013-2015: Observatoire
 de la côte sableuse catalane.
 Trait de côte 1962-209: DREAL LRO
 Images: Pléiades, IGN, 03-2014
 Système de coordonnées :
 RGF-Lambert-93
