# Levé photogrammétrique "Post-tempête" par ULM - Un outil d'observation et d'analyse des impacts et de la vulnérabilité des côtes sableuses du Roussillon

E. Palvadeau<sup>1</sup>, G. Bossennec<sup>2</sup>, V. Sibert<sup>3</sup>, Y. Balouin<sup>1</sup> et P. Lanzellotti<sup>4</sup>

25/11/2020

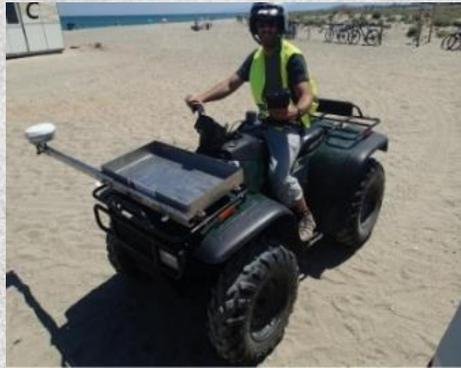
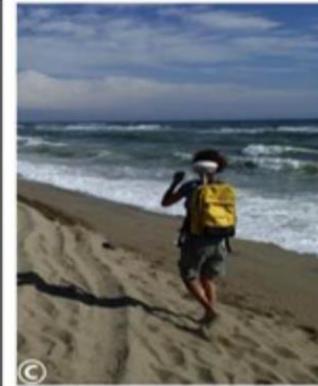
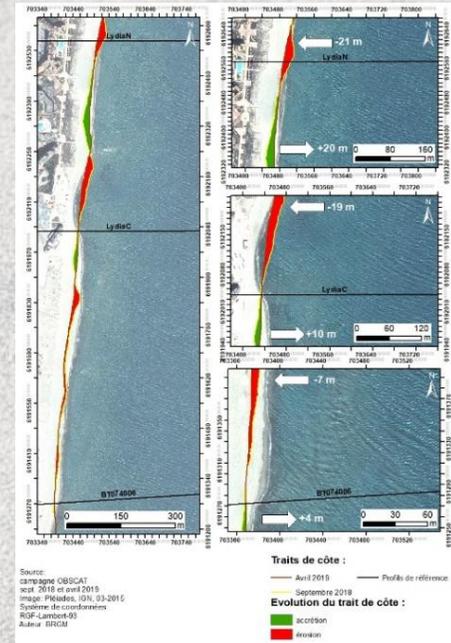
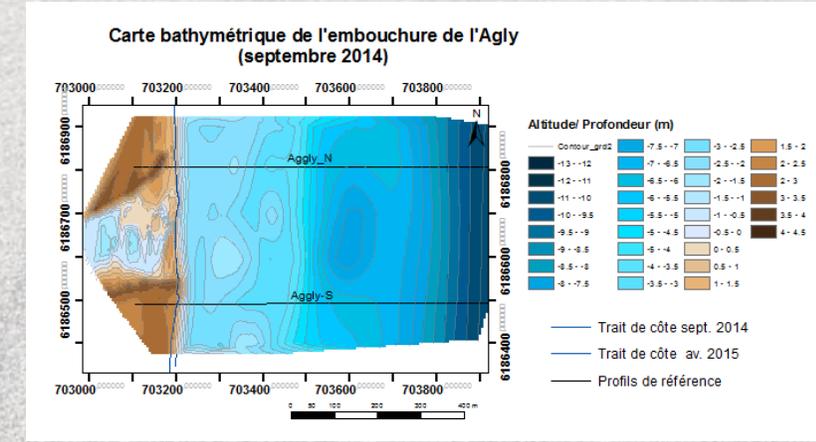
# Mesures topographiques (plages émergées, trait de côte, petits fonds marins) DGPS

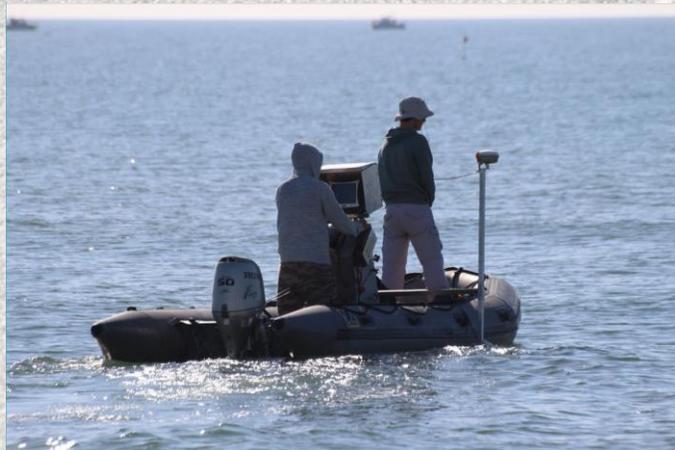
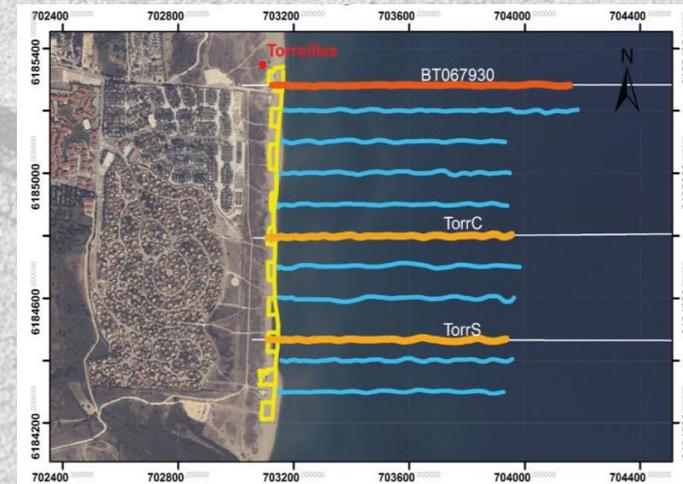
# Mesures bathymétriques (plages immergées, embouchures) Sondeur + DGPS – levés de transects

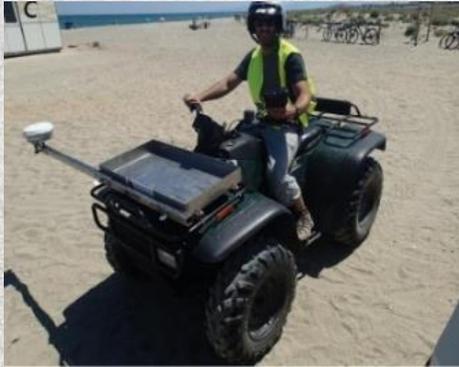
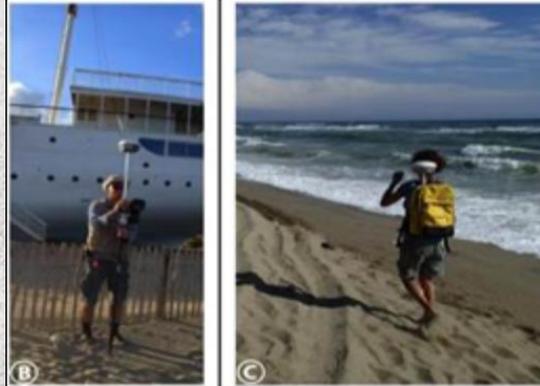
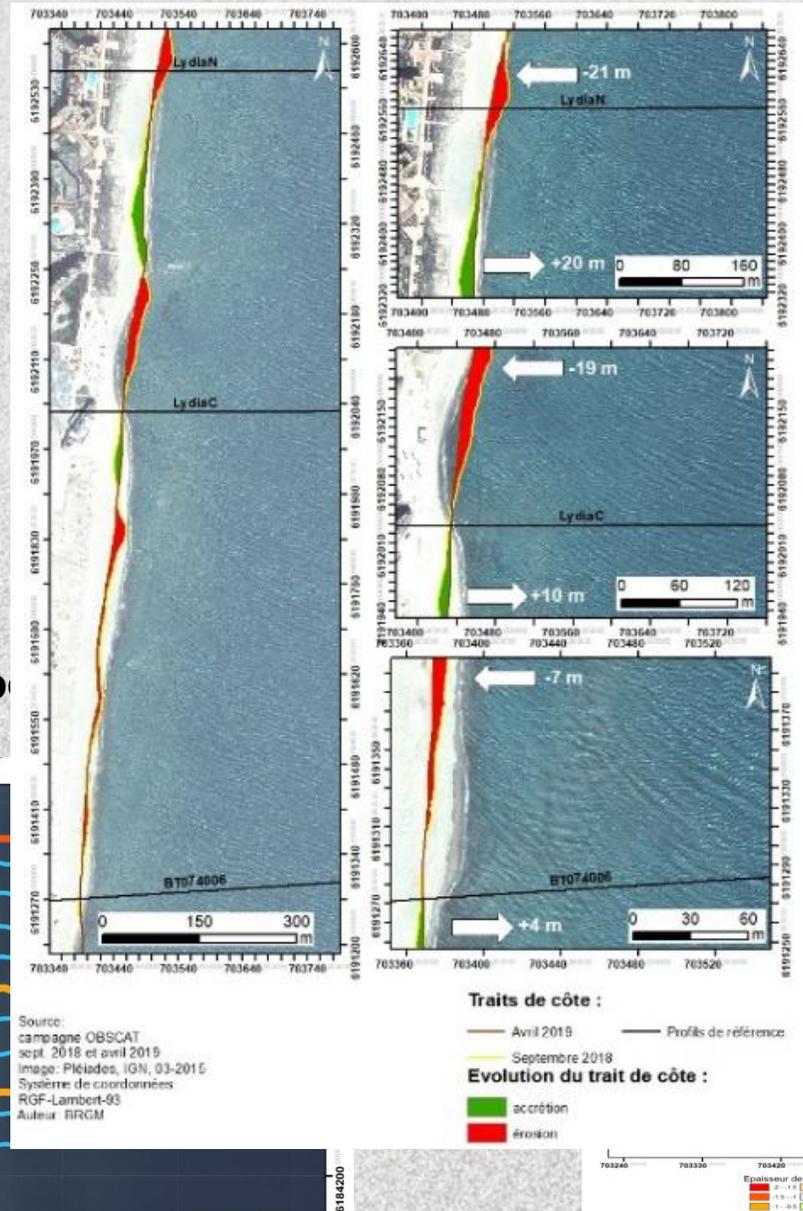
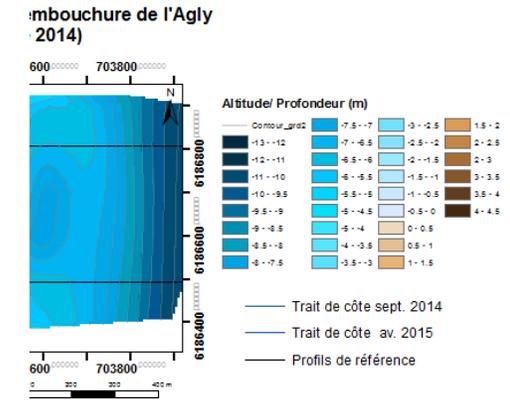
# Mesures topographiques (plages émergées, trait de côte, petits fonds marins)

DGPS

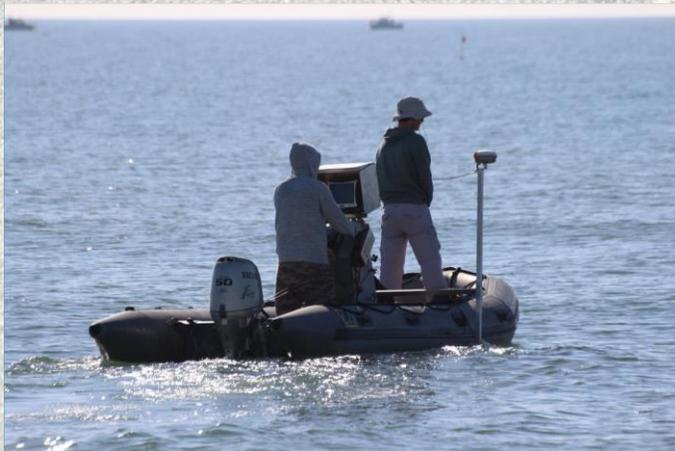
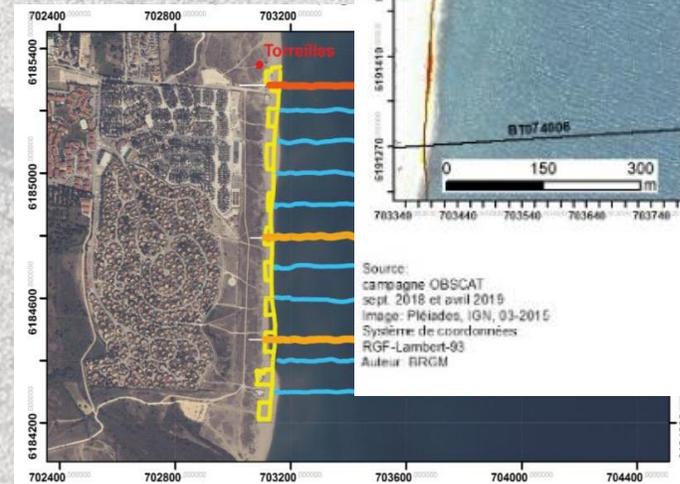
# Mesures bathymétriques (plages immergées, embouchure de l'Agly)

Sondeur + DGPS – levés de transects

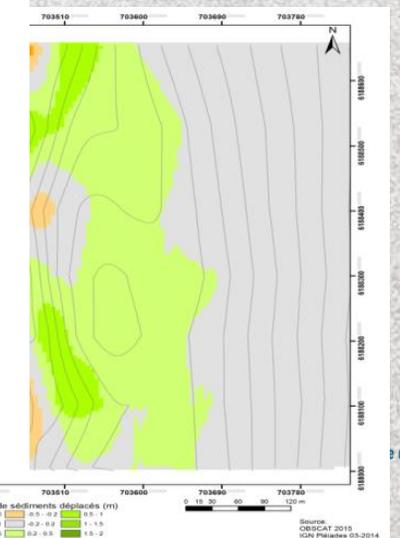
# Sableux déplacés

Sources :  
campagne OBSCAT sept. 2018 et avril 2019  
Image : Pléiades, IGN, 03-2015  
Système de coordonnées RGF-Lambert-93  
Auteur : BRGM

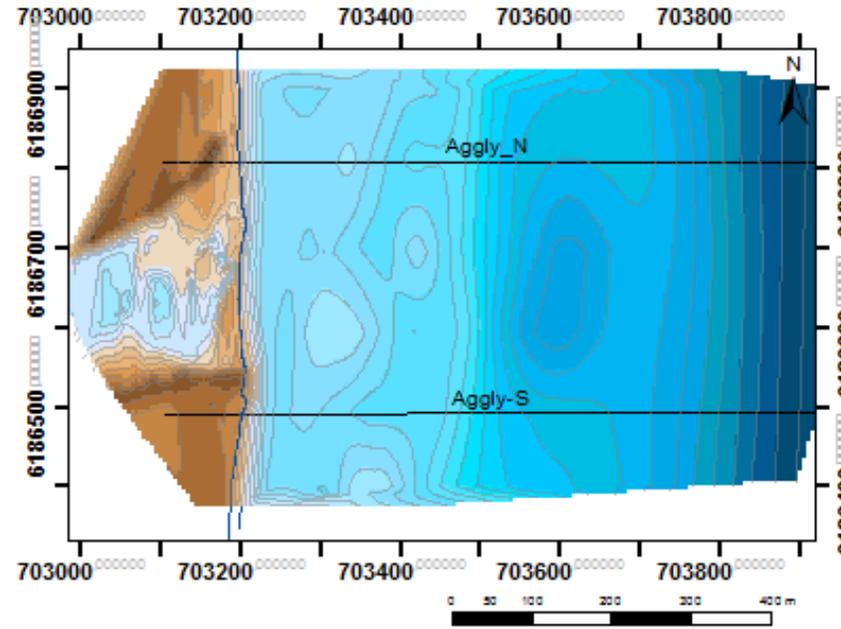
## Carte bathymétrique de l'embouchure de l'Agly (septembre 2014)

Altitude/ Profondeur (m)

- Trait de côte sept. 2014
- Trait de côte av. 2015
- Profils de référence

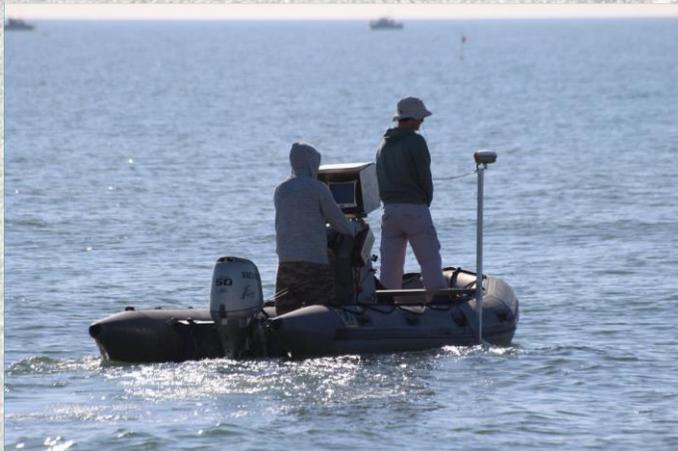
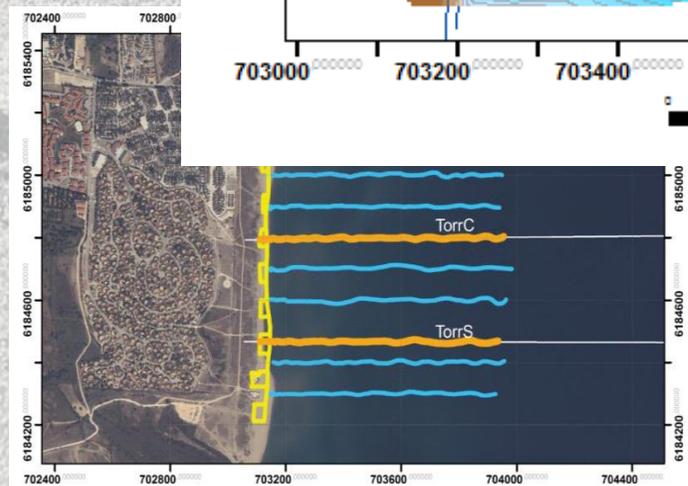
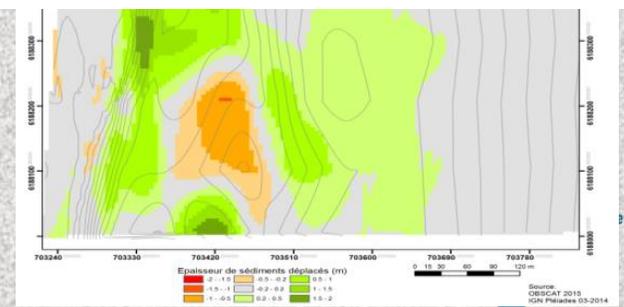
# Mesures bathymétriques (plages immergées)

Sondeur + DGPS – levés de transects

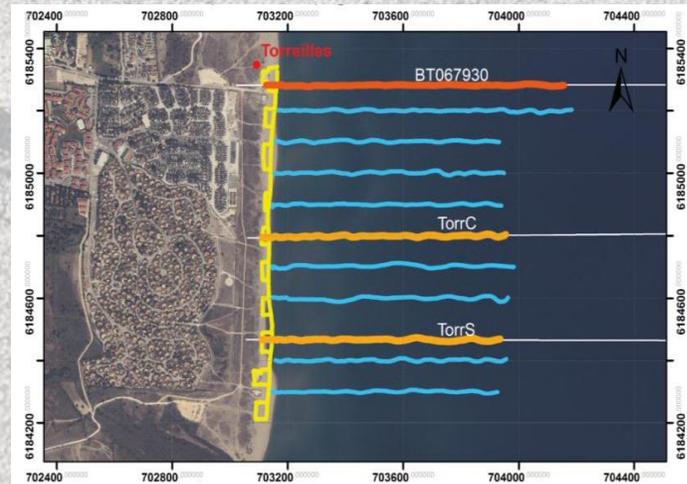
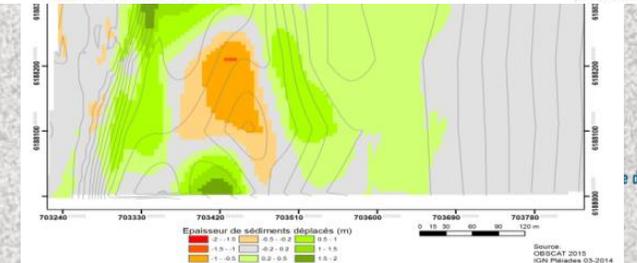
# Mesures bathymétriques (plages immergées, embouchures)

Sondeur + DGPS – levés de transects

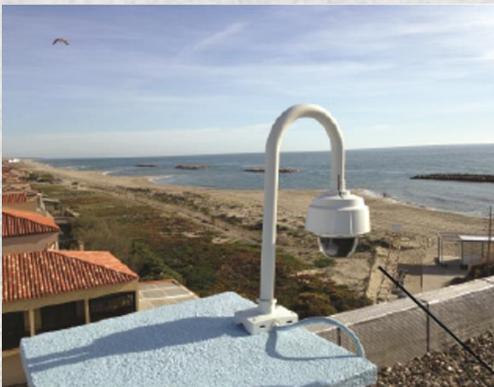
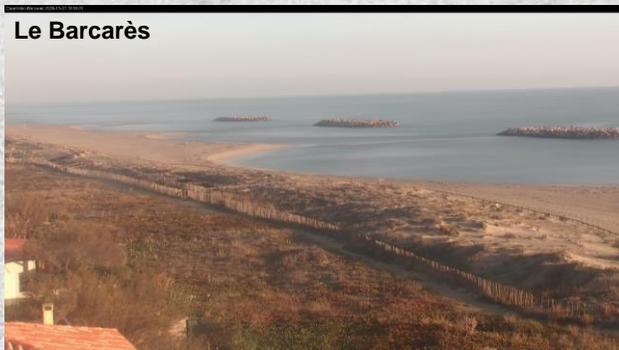
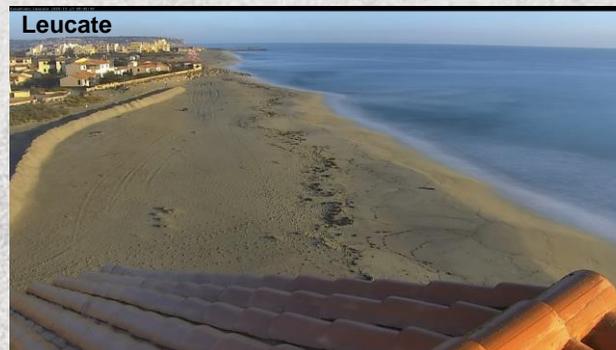
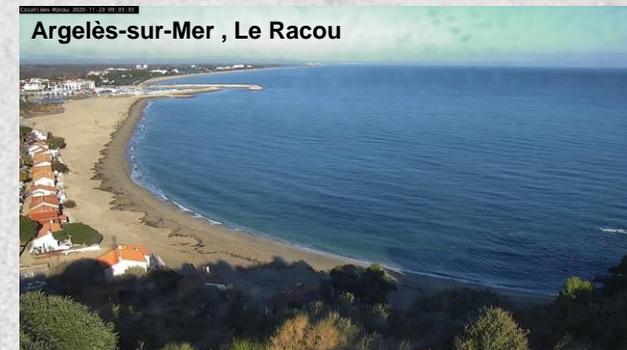
## Suivi par caméra vidéo - mouvement du trait de côte, des barres sableuses à haute fréquence, effets tempêtes

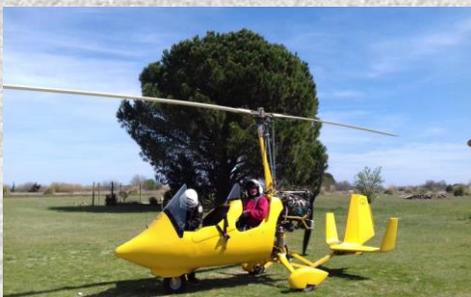
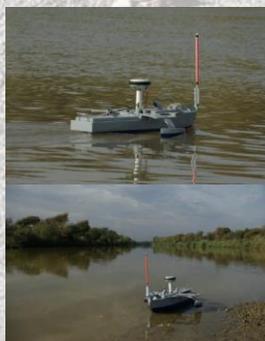
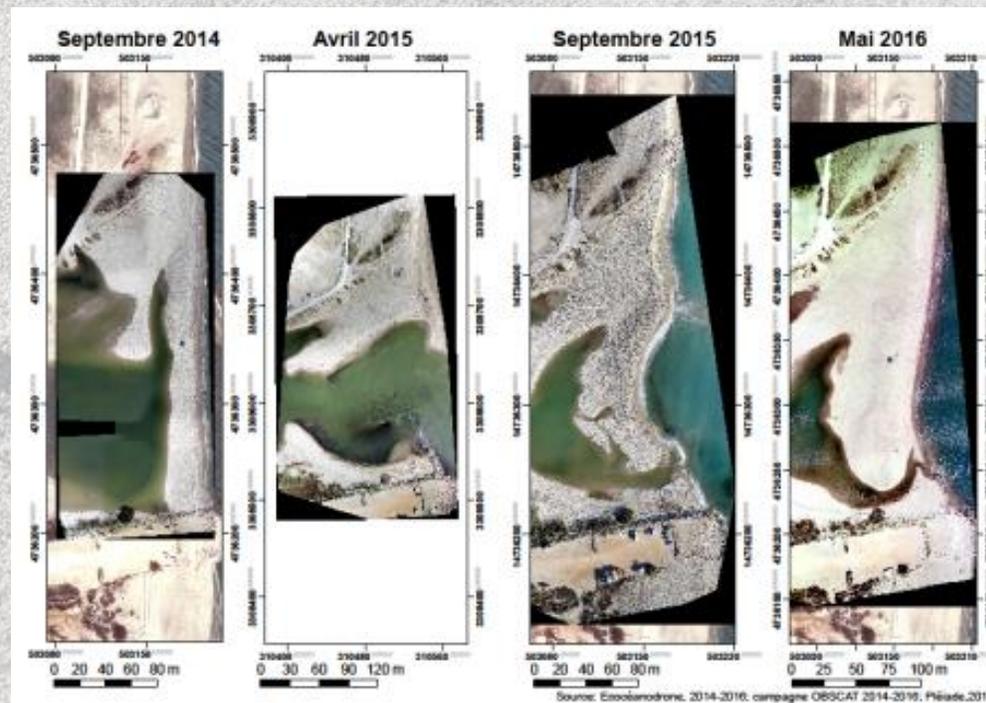
## Suivi par photogrammétrie – cordons dunaires, embouchures

Prises de vues par drone, autogire, ULM

## Suivi bathymétrique des embouchures interne – drone bathy

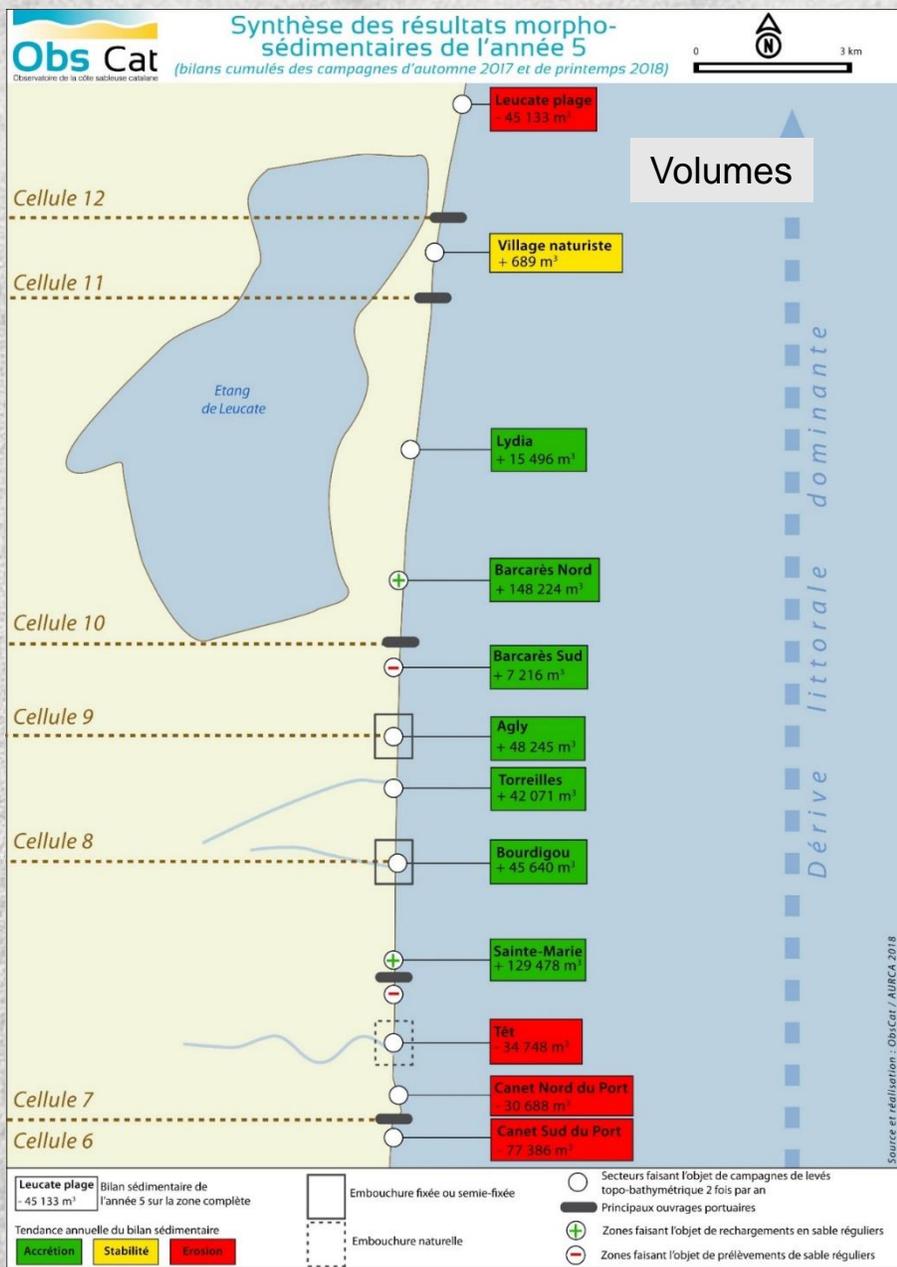
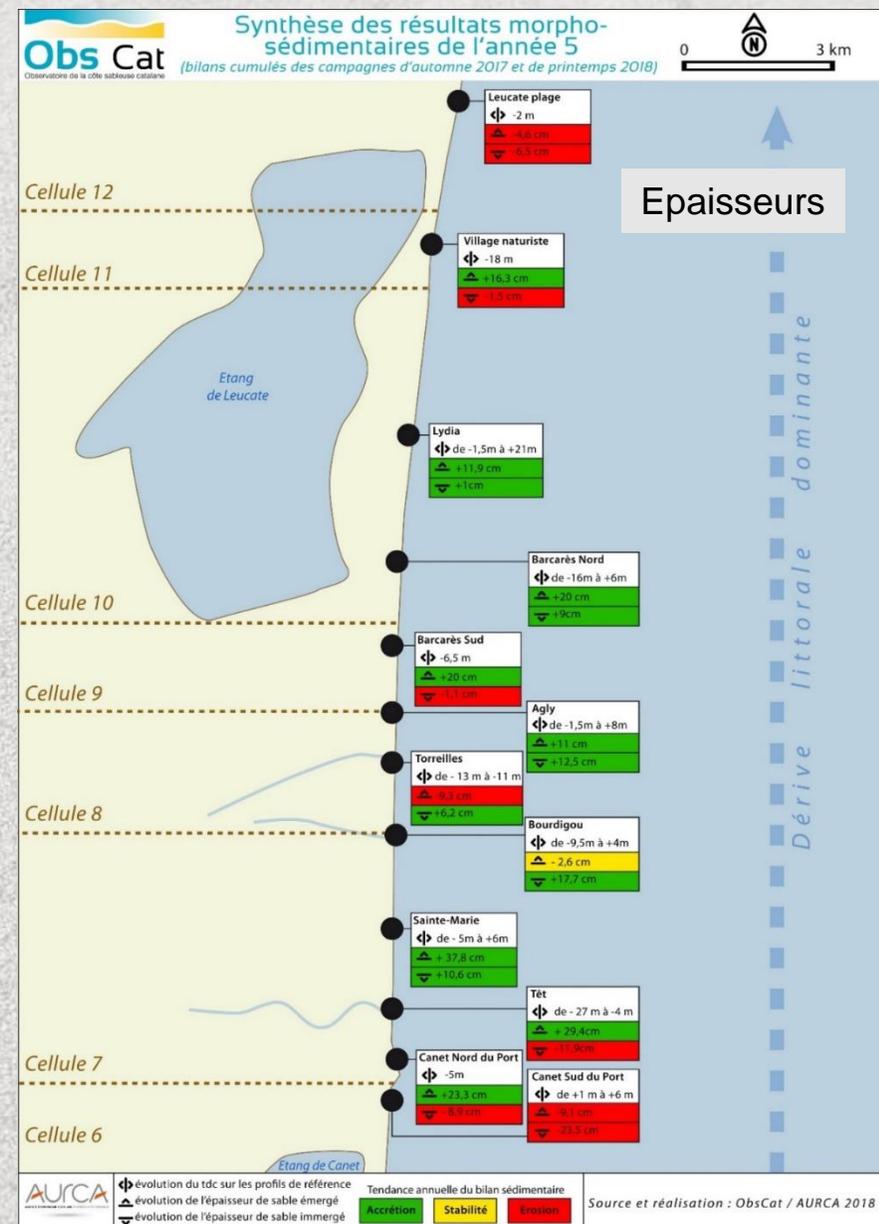
# A l'échelle annuelle – évolution des bilans sédimentaires

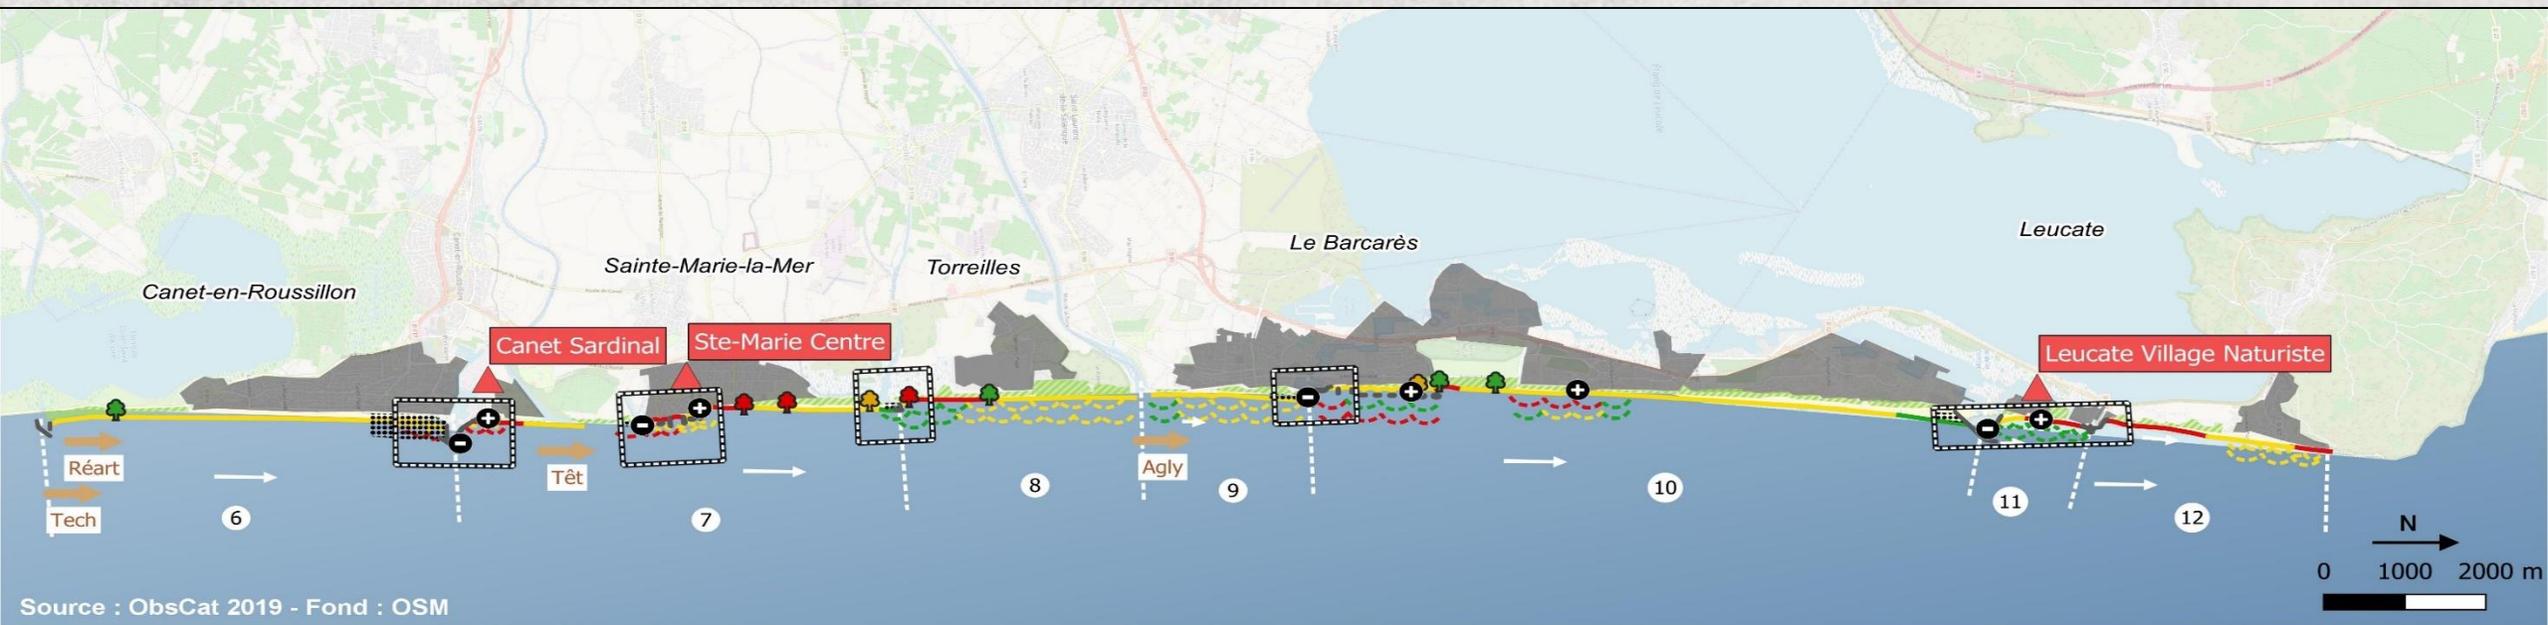
# Synthèse globale sur les 6 années de suivi

## Contexte sédimentaire

- Ouvrages lourds
- Principales sources sédimentaires
- Sens de la dérive littorale dominante
- Sous cellules sédimentaires 6

## Principales zones de perturbation du transit sédimentaire

- Secteurs en déficit chronique
- Ensemble d'ouvrages lourds engendrant la perturbation sédimentaire
- Principales zones d'accumulation sédimentaire

## Grandes tendances de l'évolution de la position du trait de côte

- zone de recul du trait de côte, réduction de la largeur de plage
- zone de stabilité relative du trait de côte et de la largeur de plage
- zone de progression relative du trait de côte, élargissement de la plage

## Dynamiques cross-shore des barres sous-marines sur les secteurs instrumentés

- Barres ayant tendance à avancer vers la plage émergée
- Barres ayant tendance à être stables malgré une migration longshore
- Barres ayant tendance à migrer vers le large

## Occupation du sol

- Présence de cordons dunaires (reliques ou conservés)
- Espaces à dominante urbaine

## Etat de conservation des cordons dunaires

- Bon
- Médiocre
- Mauvais

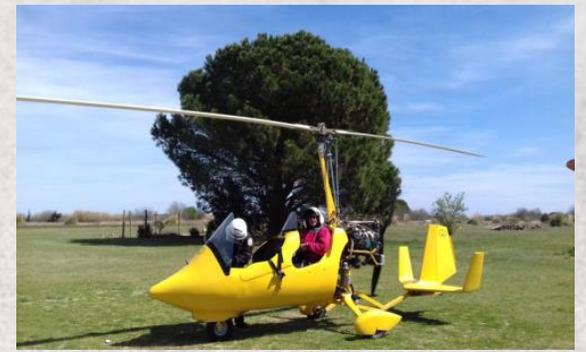
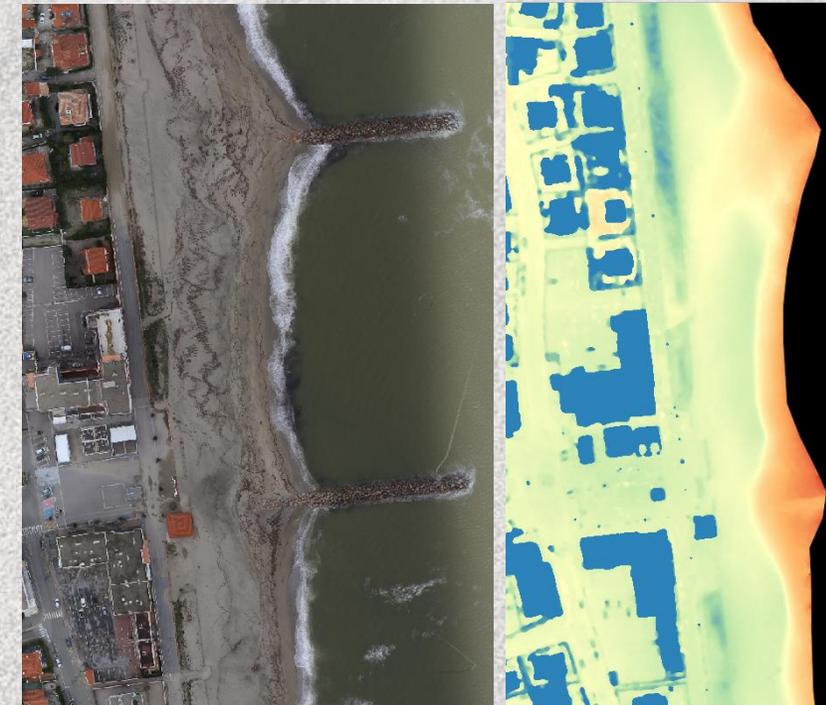
- **Le levé :**
  - Survol par autogire ou ULM de l'ensemble du littoral sableux catalan soit 44 km
  - Prises de vues : appareil photo 24 mm f2.8, altitude ~260 m, ~10 000 clichés
  - Calage pour géoréférencement : base de donnée de cibles permanentes sur points fixes et cibles temporaires posées et relevées le jour même
- **Les produits en sortie :**
  - Ortophotographies – résolution 6,5 cm/pixel
  - Modèle numérique de surface (MNS) – résolution 7 à 8 cm/pixel
- **Les analyses produites :**
  - Cartographie des impacts à la côte par photo interprétation
  - Identification des facteurs de vulnérabilité des sites ObsCat – Traitements sur MNS
    - Run-up et altitude de la crête dunaire
  - Déplacements sédimentaires par comparatif topographique / campagne ObsCat précédente de fin d'été

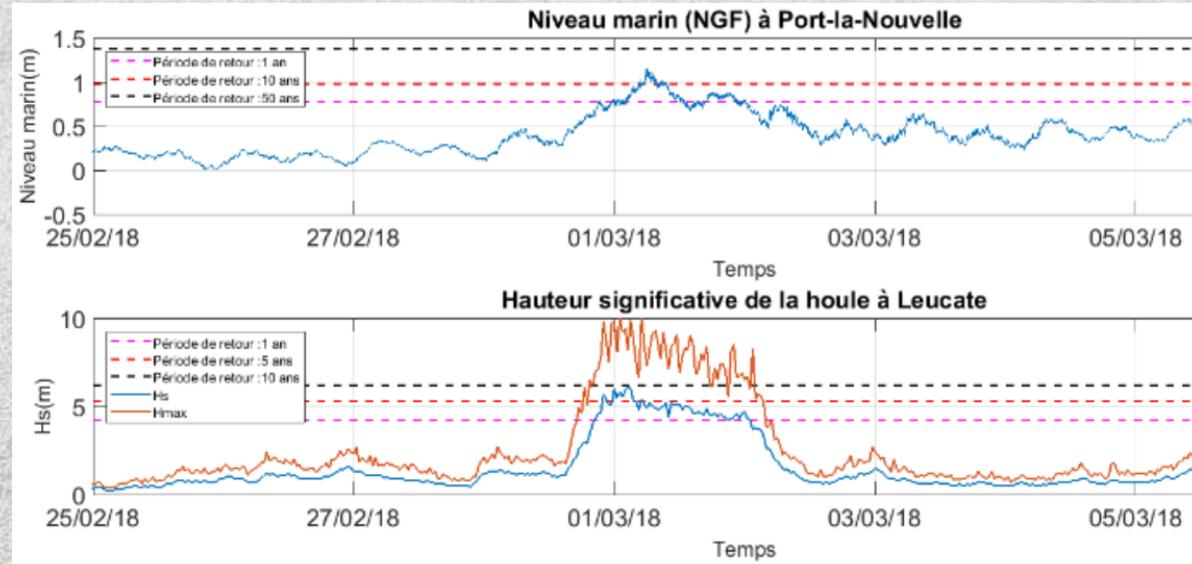
- **Tempête Emma 28 Février au 2 Mars 2018**  
→ Levé du 6 mars 2018

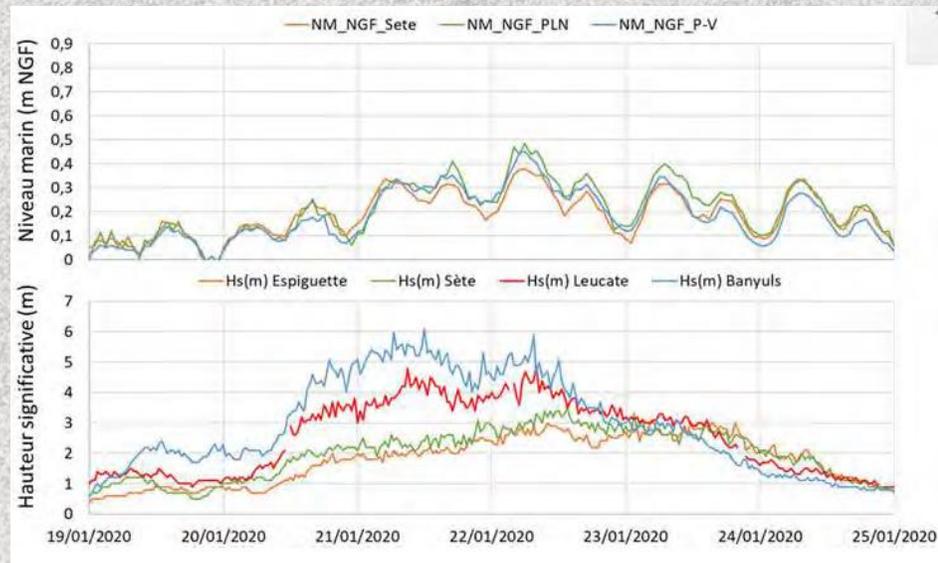
- **Tempête Gloria 20-23 Janvier 2020**  
→ Levé du 25 Janvier 2020

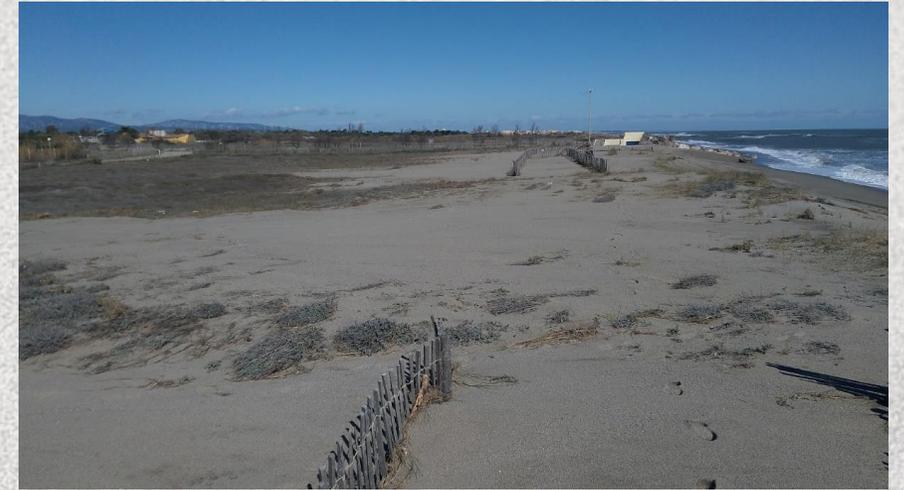
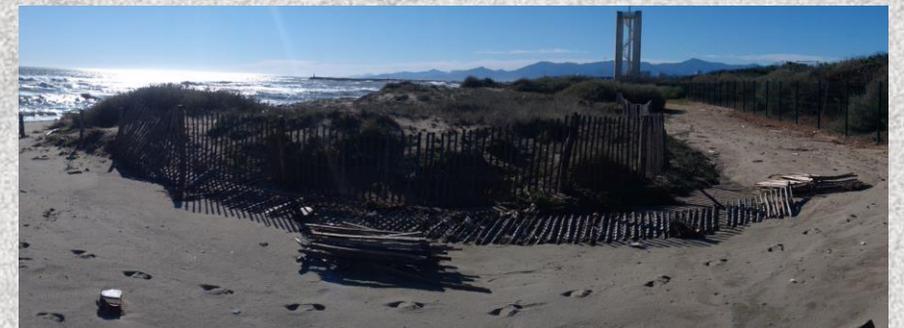
- **Franchissements/recouvrements dunaires** : recouvrements partiels voire complet de la végétation dunaire par les sédiments, révélant une atteinte par les vagues, par franchissement de la dune par le jet de rive.
  - baisse de densité de végétation sur les cordons dunaires
  - présence de laisses de mer sur ou à l'arrière des dunes
- **Percées ou brèches dunaire** : zones où la mer a traversé le cordon dunaire empruntant le plus souvent les chemins d'accès aux plages, aménagés ou spontanés (zones de faiblesses altimétriques). Rarement à proprement parler de brèches.
  - en arrière dune, présence de dépôts sableux sous forme d'éventails et/ou de laisses de mer constituées de bois flottés et de déchets

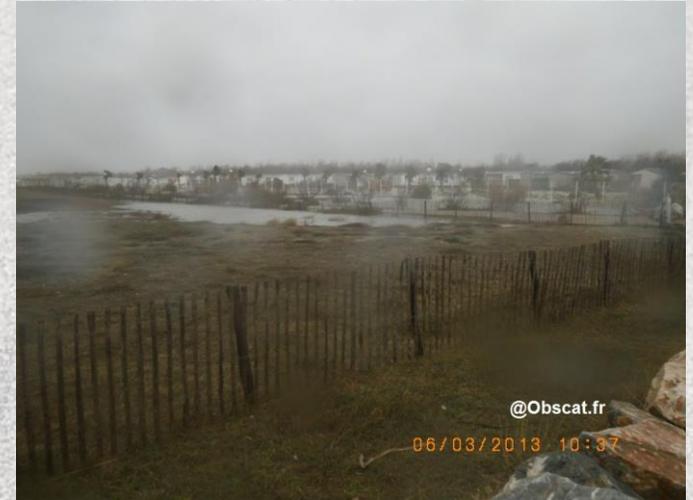
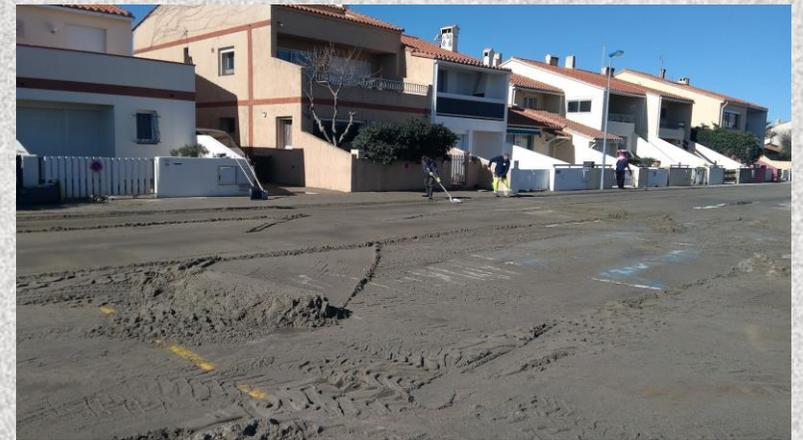
- **Secteurs submergés en arrière dune** : zones anormalement humides ou inondées. Elles ont été repérées par comparaison de l'orthophotographie post-tempête avec des images satellites ou levés de suivis précédents. On retrouve aussi des laisses de mer sur ces secteurs
- **Dégâts urbains** : zones submergées en front de mer, présence de laisses de mers, dépôt de sable, dégâts encore visibles sur les zones urbanisées, routes, places et zones piétonnes

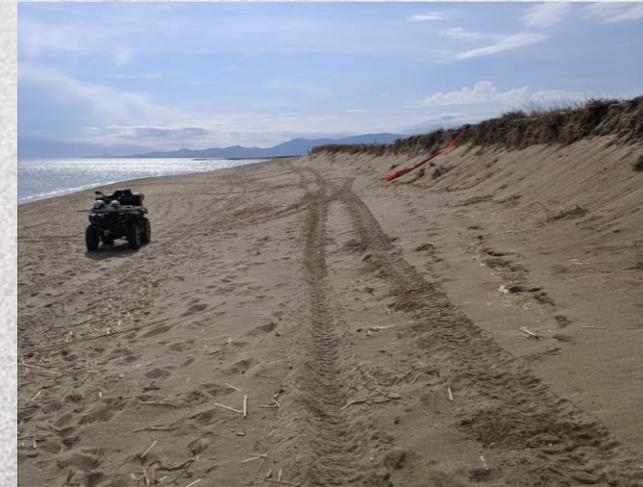
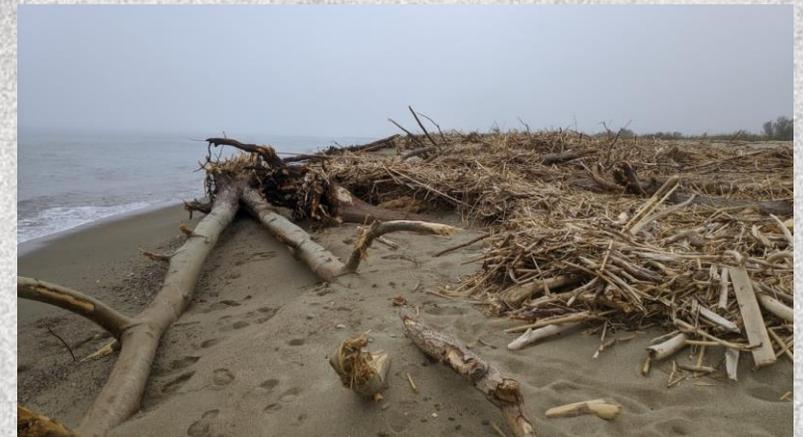
- **Erosions dunaires** : falaises d'érosion dunaire
- **Bois flottés** : bois morts (branches et troncs) apportés par les fleuves lors des crues. Concomitance tempête marine/fortes précipitations

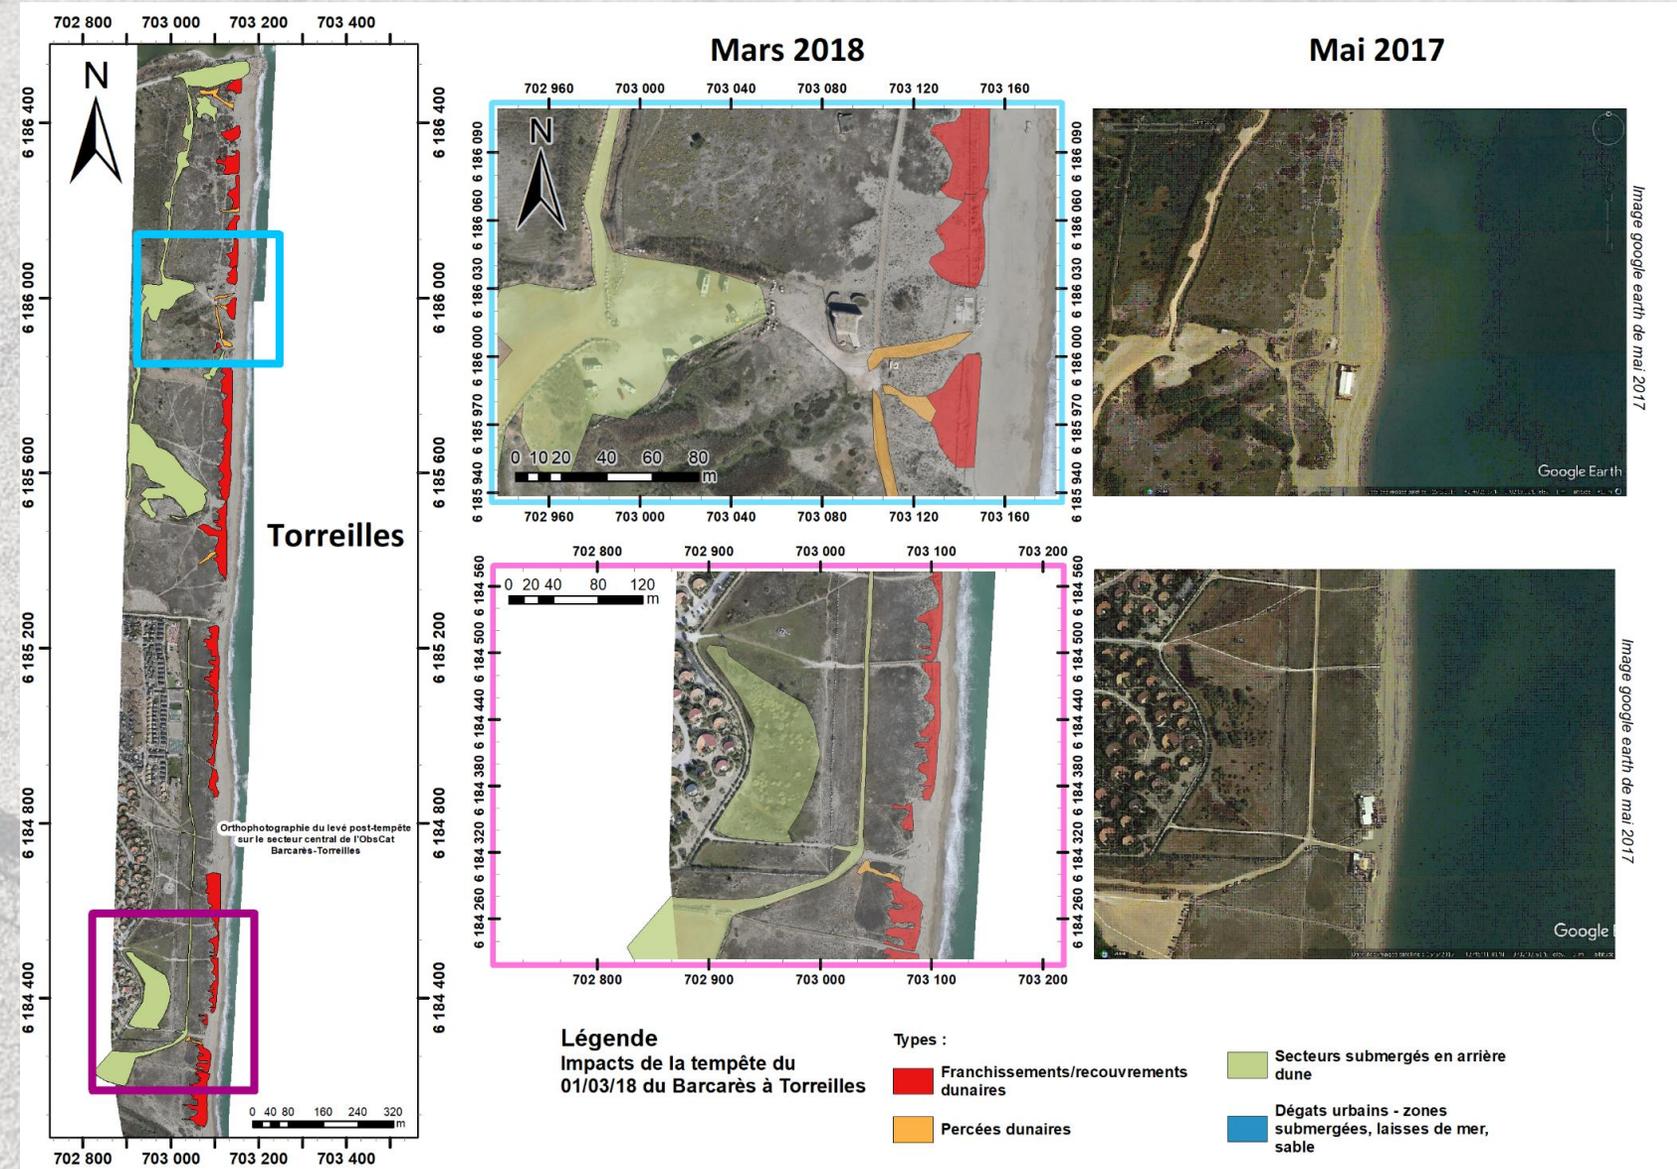
Exemples sur la commune de Torreilles

- Tempête Emma 28 Février au 2 Mars 2018

→ Levé du 6 mars 2018

Prédominance :

- Recouvrement/franchissements
- Zones submergées en arrière dune

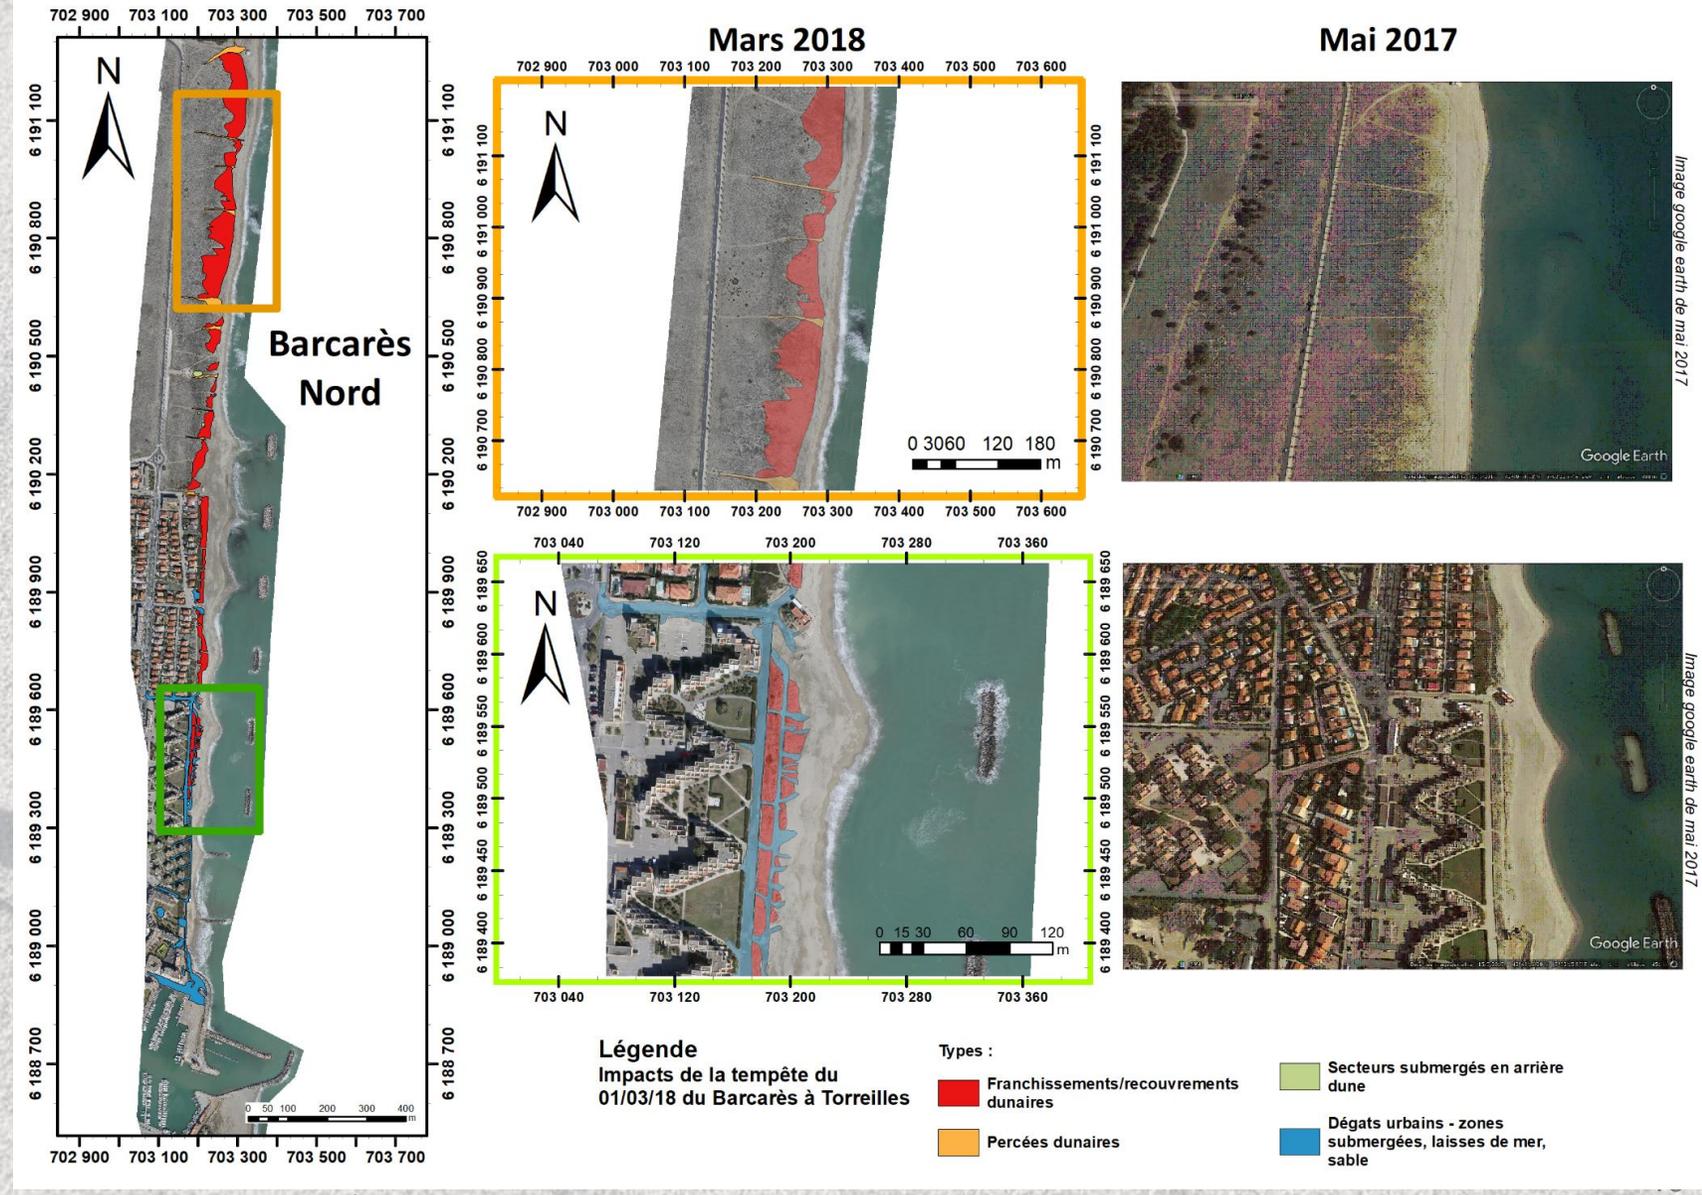
Exemples sur la commune du Barcarès

- Tempête Emma 28 Février au 2 Mars 2018

→ Levé du 6 mars 2018

Prédominance :

- Recouvrement/franchissements
- Zones submergées front de mer urbain en l'absence de cordon dunaire restauré

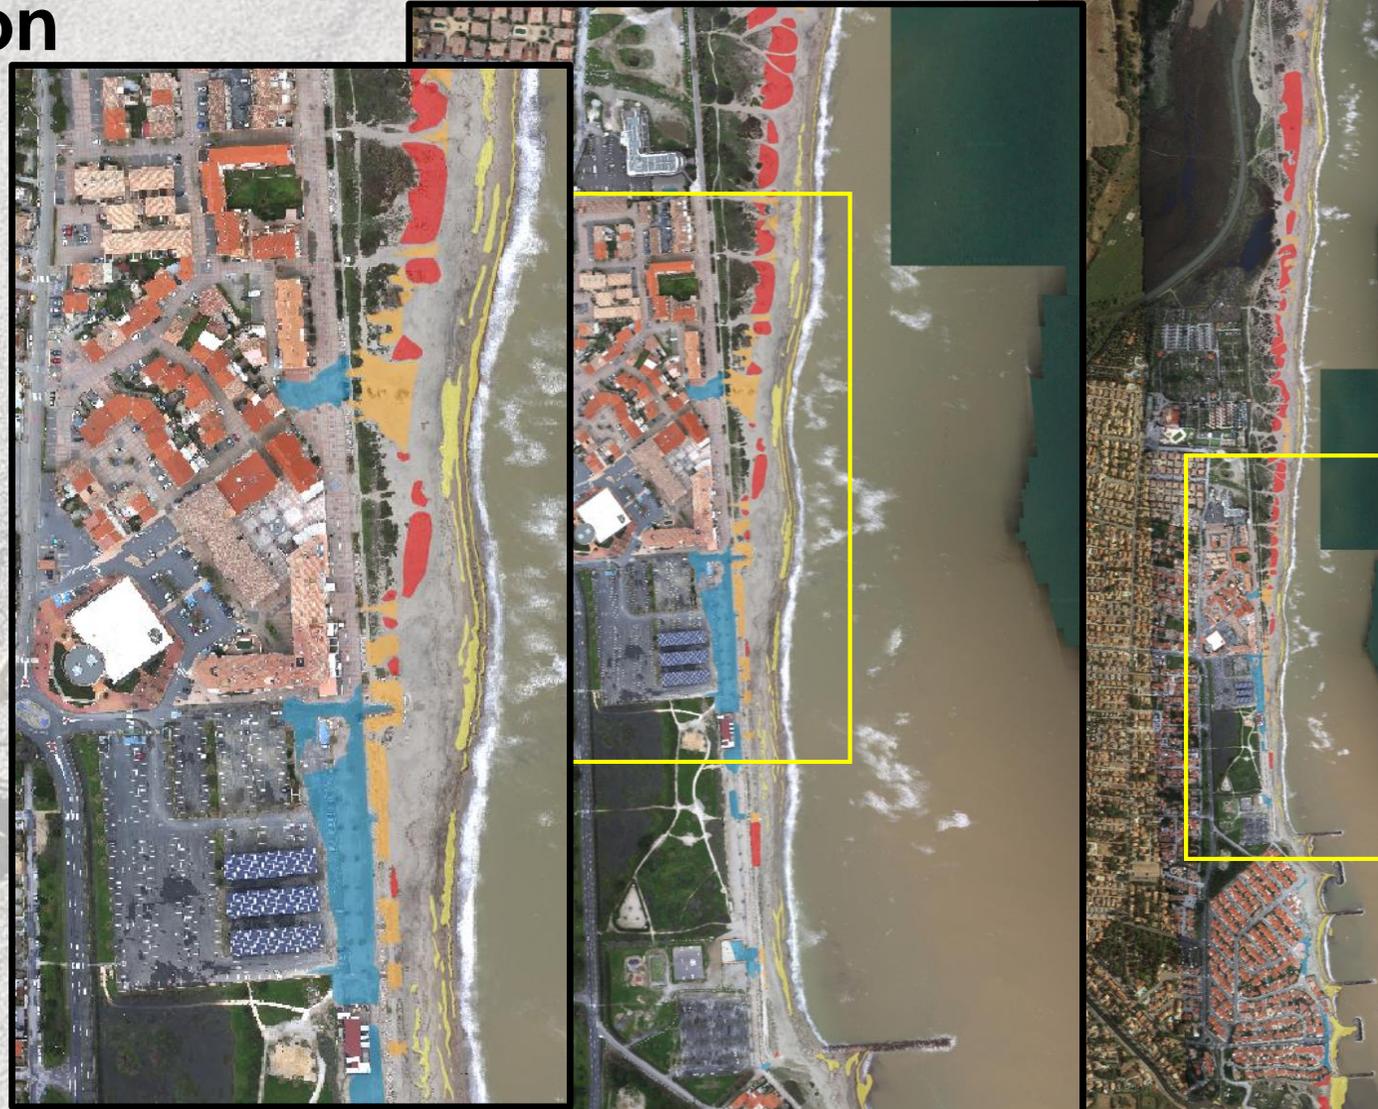
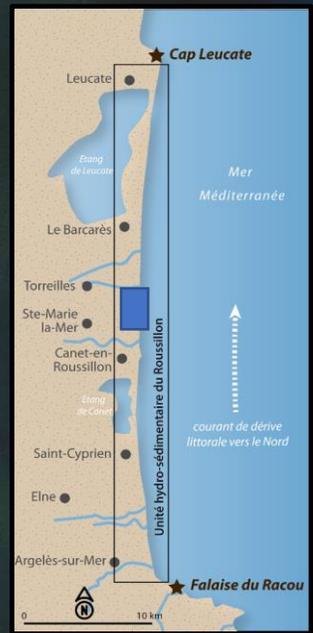
Exemples sur la commune de Sainte-Marie-la-Mer

- **Tempête Gloria 20-23 Janvier 2020**

→ Levé du 25 Janvier 2020

**Impacts de la tempête Gloria de janvier 2020**

Types

- 0 - Recouvrement/Franchissement dunaire
- 1 - Percées dunaire
- 4 - Dégâts urbains : zones submergées, laisses de mer, dépôts de sable
- 5 - Bois flottés
- 6 - Erosion dunaire (falaises érosion...)
