# Levé photogrammétrique "Post-tempête" par ULM - Un outil d'observation et d'analyse des impacts et de la vulnérabilité des côtes sableuses du Roussillon

E. Palvadeau<sup>1</sup>, G. Bossennec<sup>2</sup>, V. Sibert<sup>3</sup>, Y. Balouin<sup>1</sup> et P. Lanzellotti<sup>4</sup>

25/11/2020

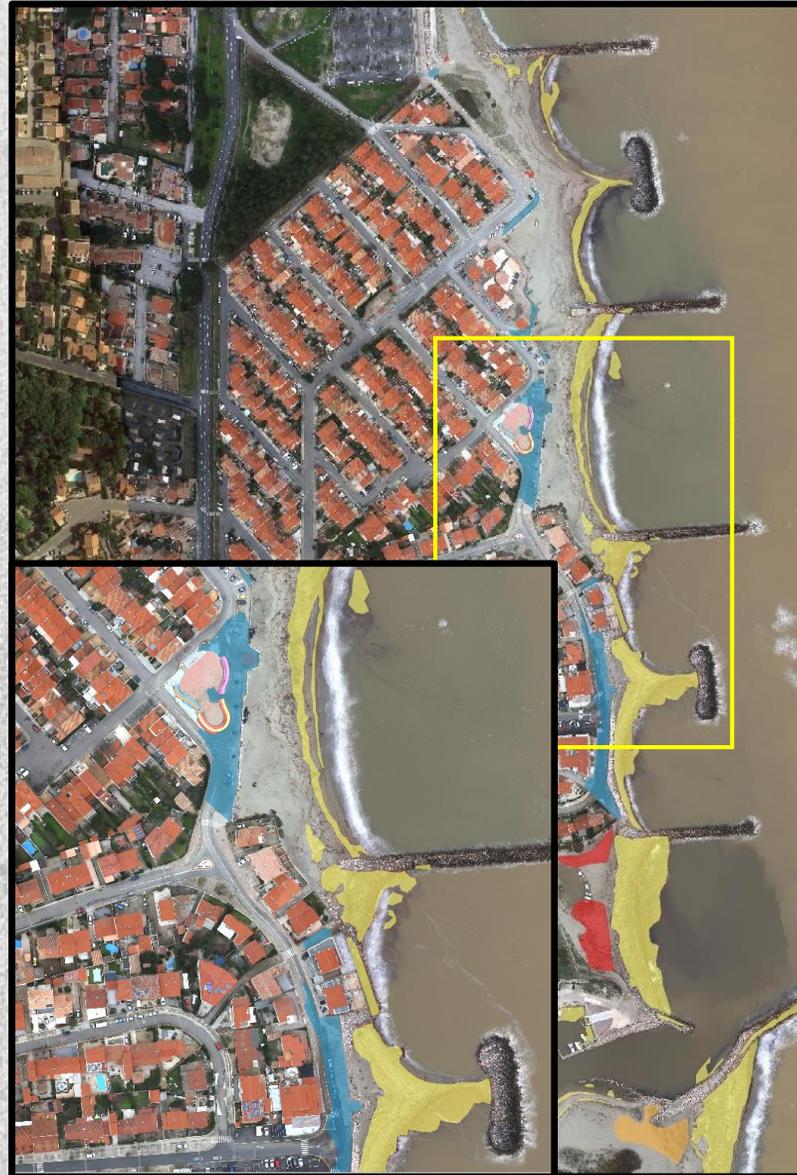
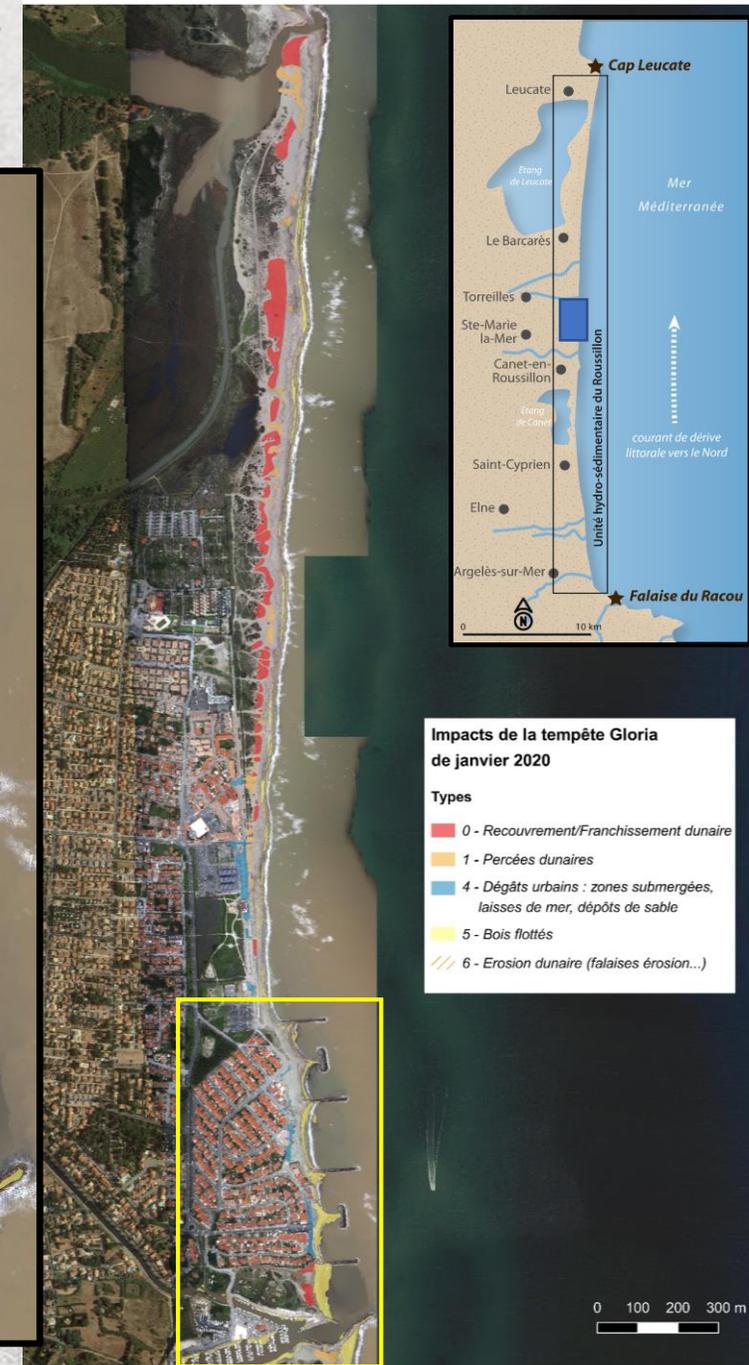
Exemples sur la commune de Sainte-Marie-la-Mer

- Tempête Gloria 20-23 Janvier 2020

→ Levé du 25 Janvier 2020

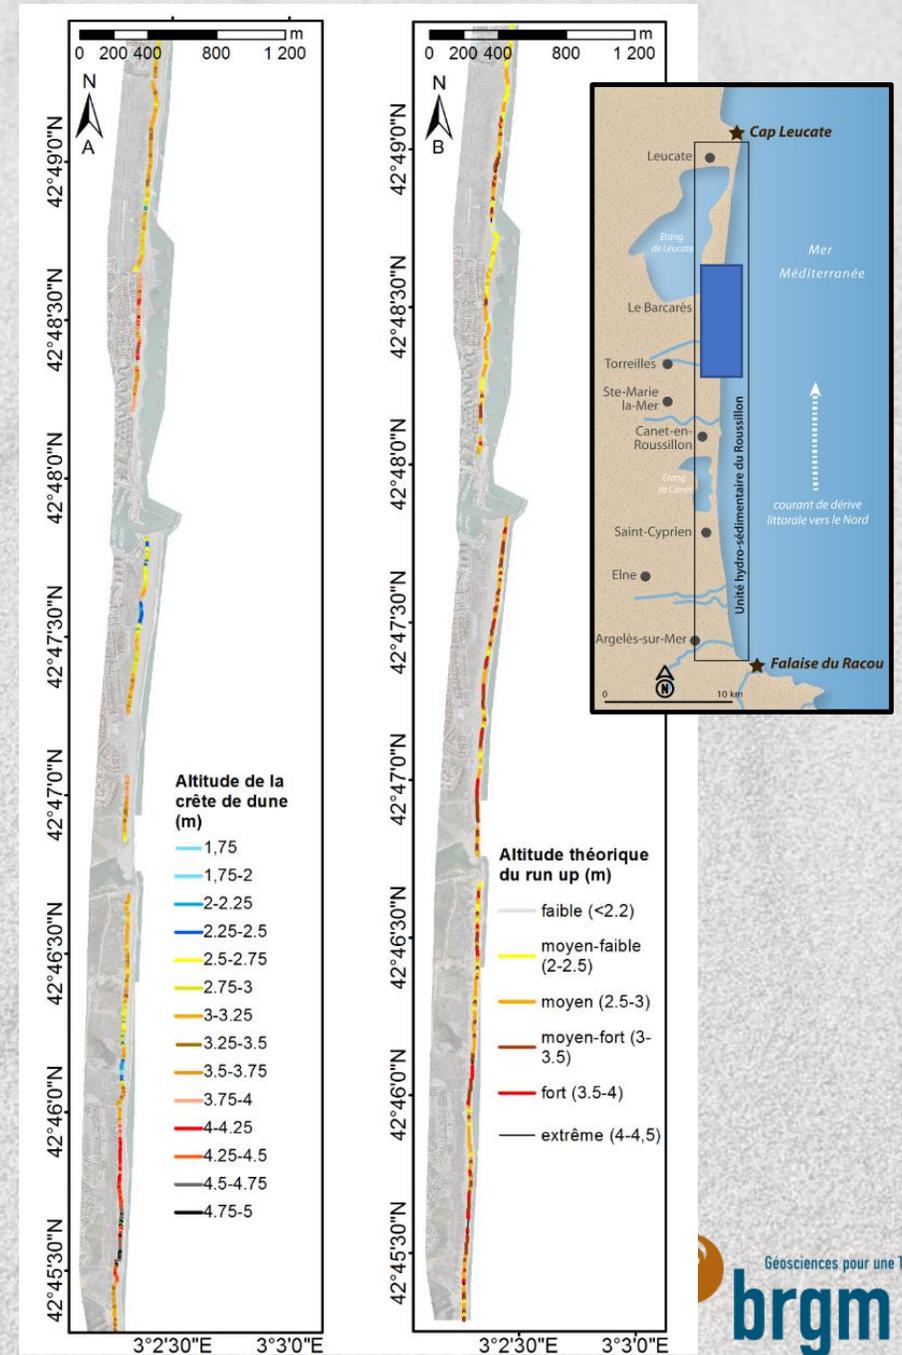
Calcul à partir du modèle numérique de surface(MNS)

- **Run-up** : hauteur maximale atteinte par le déferlement des vagues sur la plage ou sur un ouvrage. Fonction de la pente de la plage
- **Altitude de la crête dunaire**

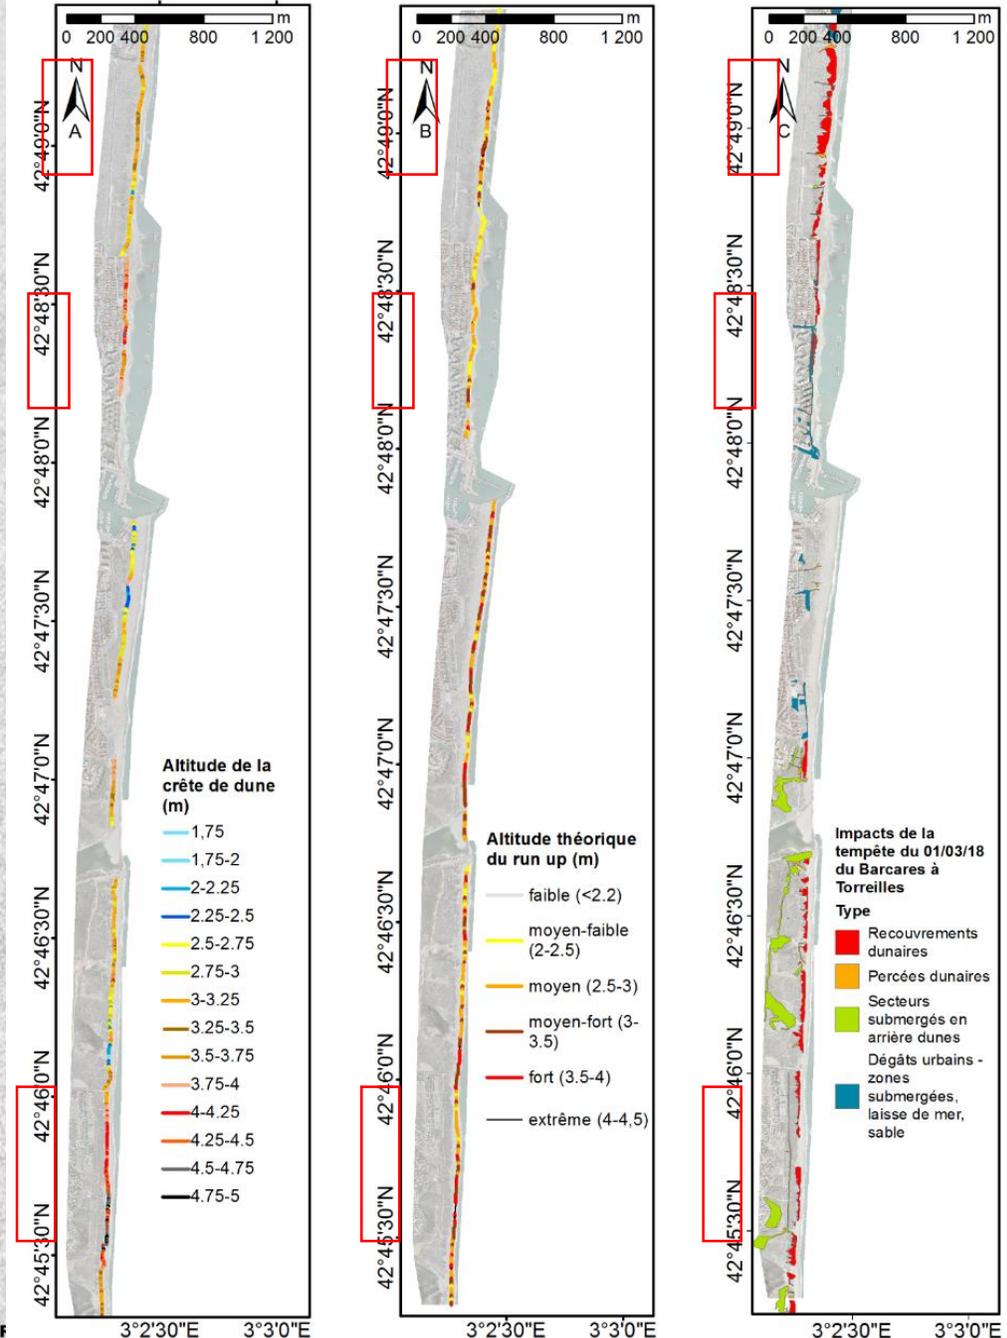
Tempête Emma 28 Février au 2 Mars 2018 (levé du 6 mars 2018)

- **Constat général : cumul des 2 facteurs run-up fort et altitude crête peu élevée explique la plupart des impacts observés**
- **Sur d'autres secteurs, un seul facteur :**
  - Torreilles : run-up fort et cordon dunaire assez élevé  
→ Peu de franchissements/recouvrements
  - Cordon dunaire du Mas de l'Isle (Nord Barcarès) : run-up faible et crête dunaire peu élevée  
→ franchissements/recouvrements nombreux et étendus
- **Facteurs anthropiques : accès plage, plateforme des restaurants de plage**
  - Vulnérabilité plus forte, accentuée si run-up fort (Nord de Canet, Torreilles)
- **Mise en évidence protection naturelle des cordons dunaires**
  - Nord Barcarès, dégâts urbains atténués au droit du cordon dunaire restauré

Ligne de crête de dune, run-up et dégâts sur le secteur Central
